**PROGRAM PRAC KONSERWATORSKICH  
ELEWACJI, DACHU I STOLARKI,  
PODZIAŁU ISTNIEJĄCEGO MIESZKANIA ORAZ  
DOSTOSOWANIA BUDYNKU DO WYMAGAŃ P.POŻ.  
WILLI PRZY UL. GRAMATYKA 7 W KRAKOWIE**

opr. mgr Małgorzata Mrzygłód-Tomasik  
Kraków, maj 2018 r.

Planowane prace konserwatorskie obejmą **elewacje willi przy ul. Gramatyka 7 w Krakowie.**

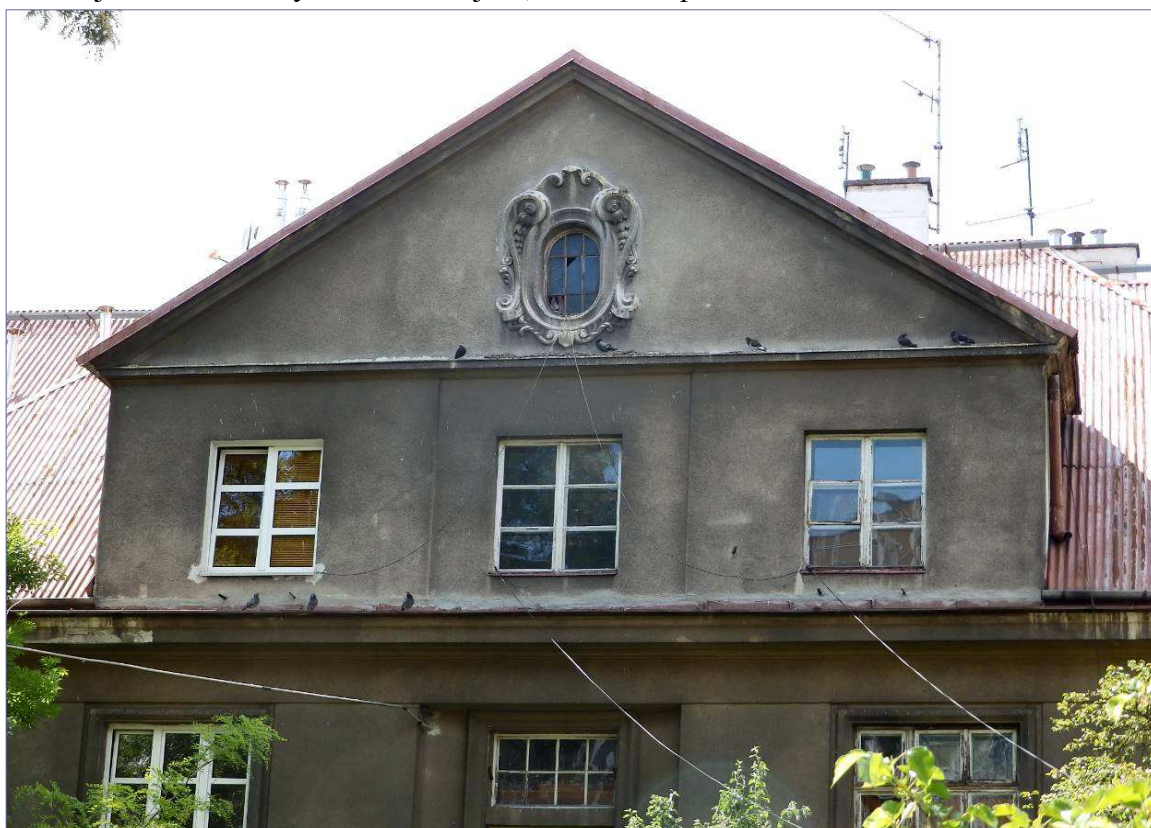
*fragment elewacji frontowej w zwieńczeniu tympanonu z bogatym elementem sztukatorskim z okienkiem drewnianym 9-polowym; uszkodzone obróbki blacharskie; lokalnie widoczne uzupełnienia ubytków tynków szarym cementem; zróżnicowana stolarka okienna zarówno w podziale jak i materiale; występują nowsze okna z plastiku; późniejsze obróbki blacharskie i rynny i rury spustowe wykonane z blachy pomalowanej w kolorze czerwonym; pokrycie dachu z blachy trapezowej; liczne kable antenowe biegnące po elewacji z dachu; brak zabezpieczeń przed ptactwem*

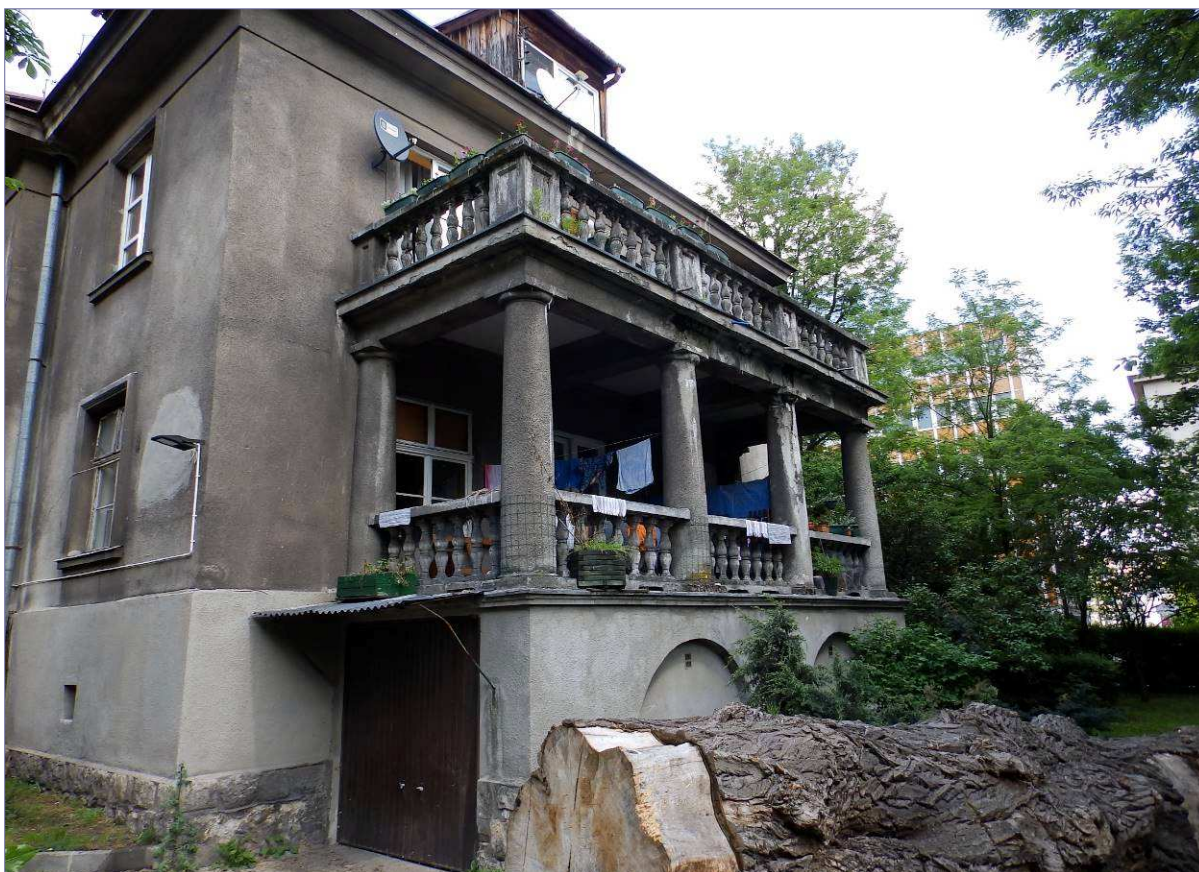
*elewacja boczna z ozdobnymi balkonami/ tarasem z tralkową balustradą i kolumnami podpierającymi płytę balkonu na I piętrze, brak szczelności płyt tarasu i balkonu niesprawne obróbki w znaczący sposób powodują uszkodzenie tynków tralek, komun i całej konstrukcji; korozja biologiczna; prowizoryczne elementy wzmacniające; uzupełnienia tynków w partii nad kamiennym cokołem oraz lokalnie w miejscach braków i ubytków*

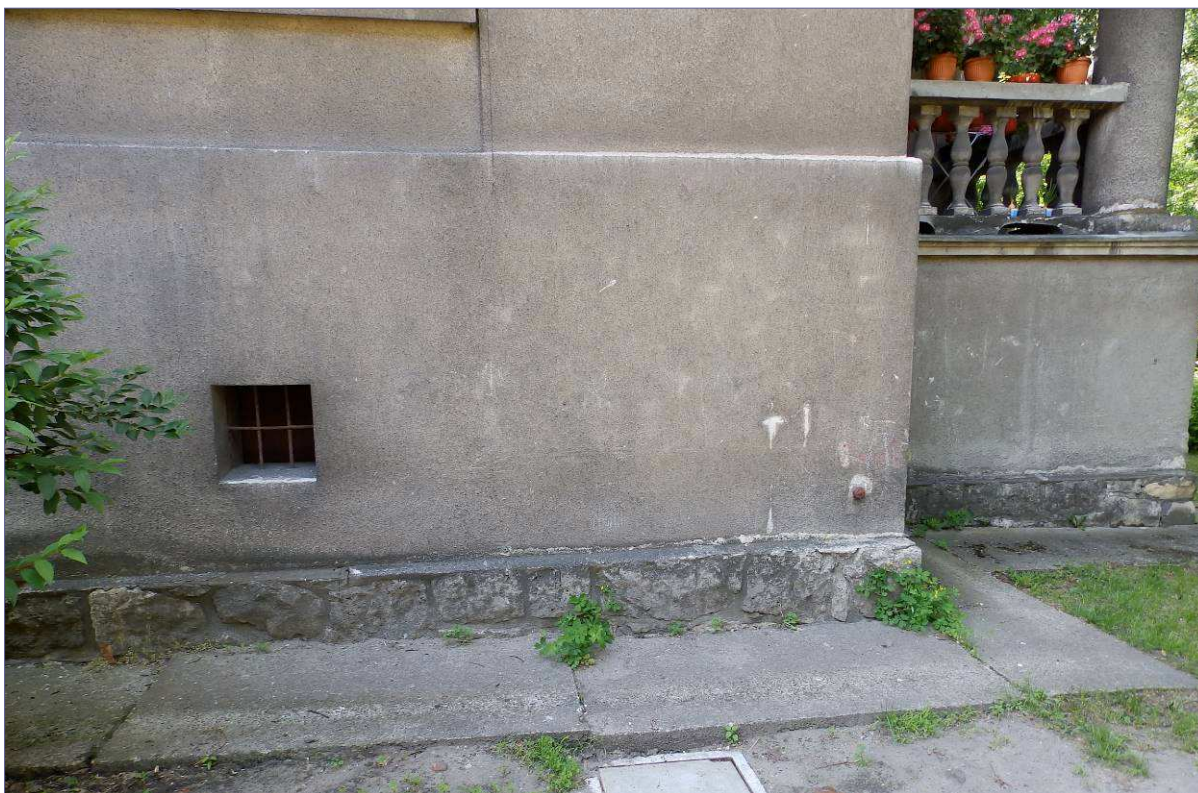
*kamienny niski cokolik, tynki cementowego nakropu na całości elewacji*

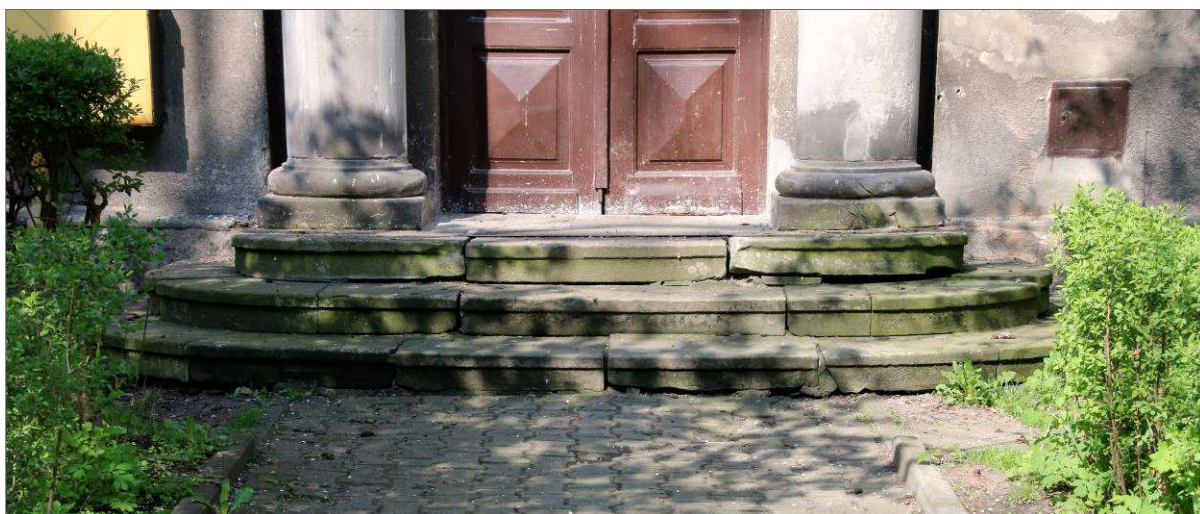
*schody wejściowe na elewacji frontowej - brak spoinowania pomiędzy kamiennymi ciosami zdegradowane łączenia powodujące uszkodzenia i osłabienie konstrukcji, widoczne znaczne spękania dolnej części baz kolumn, zwłaszcza tej po prawej stronie; korozja biologiczna*

**Schody przed wejściem głównym** - spoiny pomiędzy poszczególnymi blokami zupełnie nie zachowały się. Kamienie są zabrudzone, uszkodzenia mechaniczne nastąpiły wskutek użytkowania. W miejscach głównych ciągów komunikacyjnych wystąpiły spękania, utłuczenia i braki krawędzi. Poszczególne bloki są rozluźnione wskutek braku stabilizacji konstrukcji obiektu. Elementy konstrukcji uległy degradacji z powodu braku stosownych izolacji, przedostawania się wody do środka oraz nie wykonywaniem rzetelnych i okresowych napraw np. uzupełnienia spoin. Podobne zniszczenia występują przy **progu wejściowym do budynku od strony elewacji tylnej**. Z uwagi na wysokość tego stopnia przed nim położono luźno blok kamienny, który ma ułatwić wchodzenie do budynku.

**Schody i podest przed wejściem głównym** wymagają pełnej konserwacji kamieniarki wraz z wykonaniem napraw elementów konstrukcyjnych. Przewiduje się iż stopnie kamienne należy zdemontować, zinwentaryzować, dokonać stosownych napraw podłoża, również izolacji według sztuki i projektu. Następnie przewiduje się ponowny montaż elementów kamiennych, które zostaną poddane pełnej konserwacji polegającej na oczyszczeniu, dezynfekcji, uzupełnienie ubytków oraz wykonaniu spoinowania z zastosowaniem zapraw mrozoodpornych, mineralnych. Istniejące ubytki kamienia należy uzupełnić odpowiednio materiałem kamiennym lub kitem mineralnym. Dopuszcza się również rekonstrukcję wybranych, najbardziej zniszczonych elementów, dotyczy to ciosów w części środkowej, które posiadają więcej ubytków i wyszczerbień na krawędziach czy płyt na podeście. Nowe elementy należy dostosować gatunkowo i kolorystycznie do istniejących (piaskowiec). Powierzchnię stopni i płyt podestu należy odpowiednio opracować, aby była przystosowana do bezpiecznego użytkowania np. groszkowanie. Kamień należy zabezpieczyć przed wnikaniem wody poprzez wykonanie zabiegu hydrofobizacji.

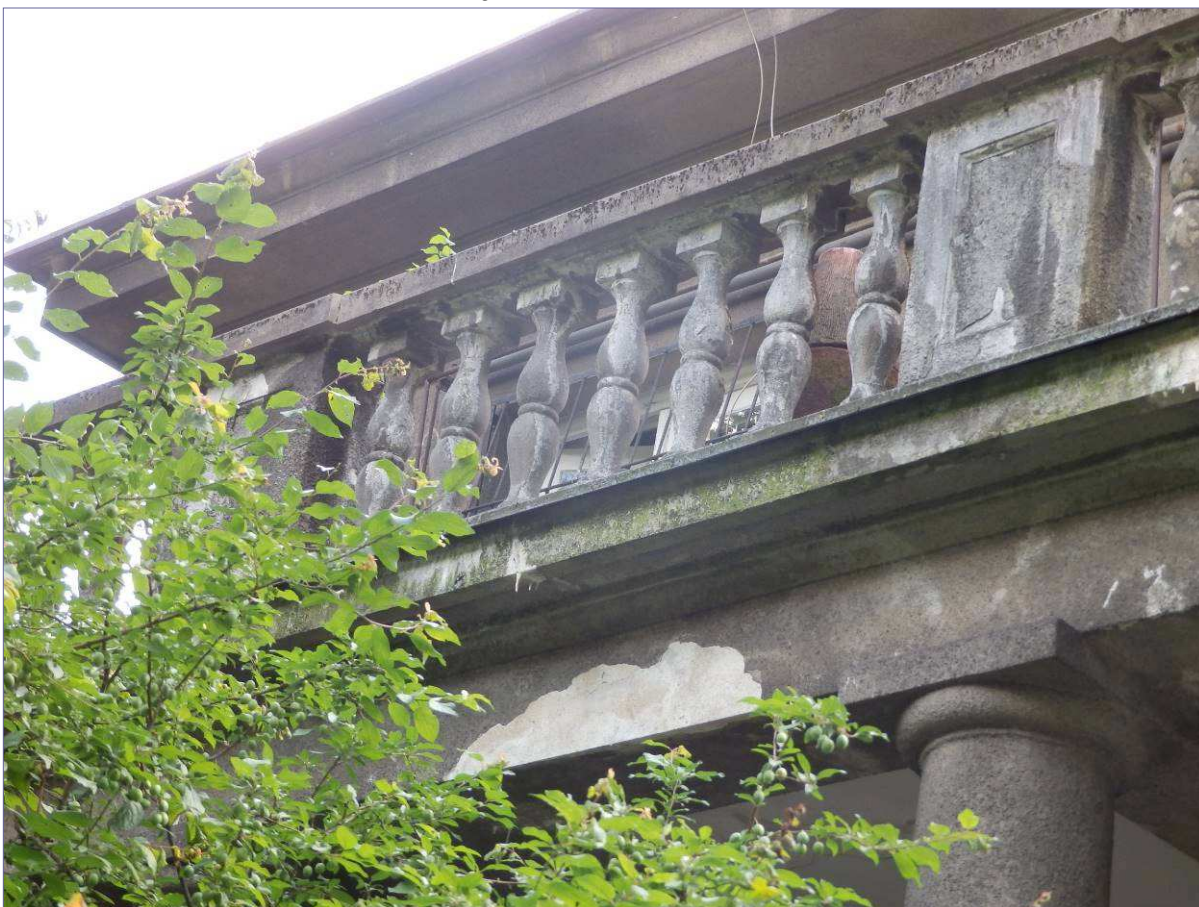
*elewacja boczna z balkonem/tarasem na górze - z balustradami tralkowymi i kolumnami podpierającymi płytę górnego tarasu; zniszczenia tynków płaskich grupują się w partiach pod płytą trasy/balkonu; nieszczelności powodujące namakanie tynków; ogólnie brak zabezpieczenia elementów tynkowych np. balustrad, tralek; widoczne uszkodzenia warstw naprawczych - zacierek itp.; uszkodzenia obróbek blacharskich, rynien i rur spustowych*

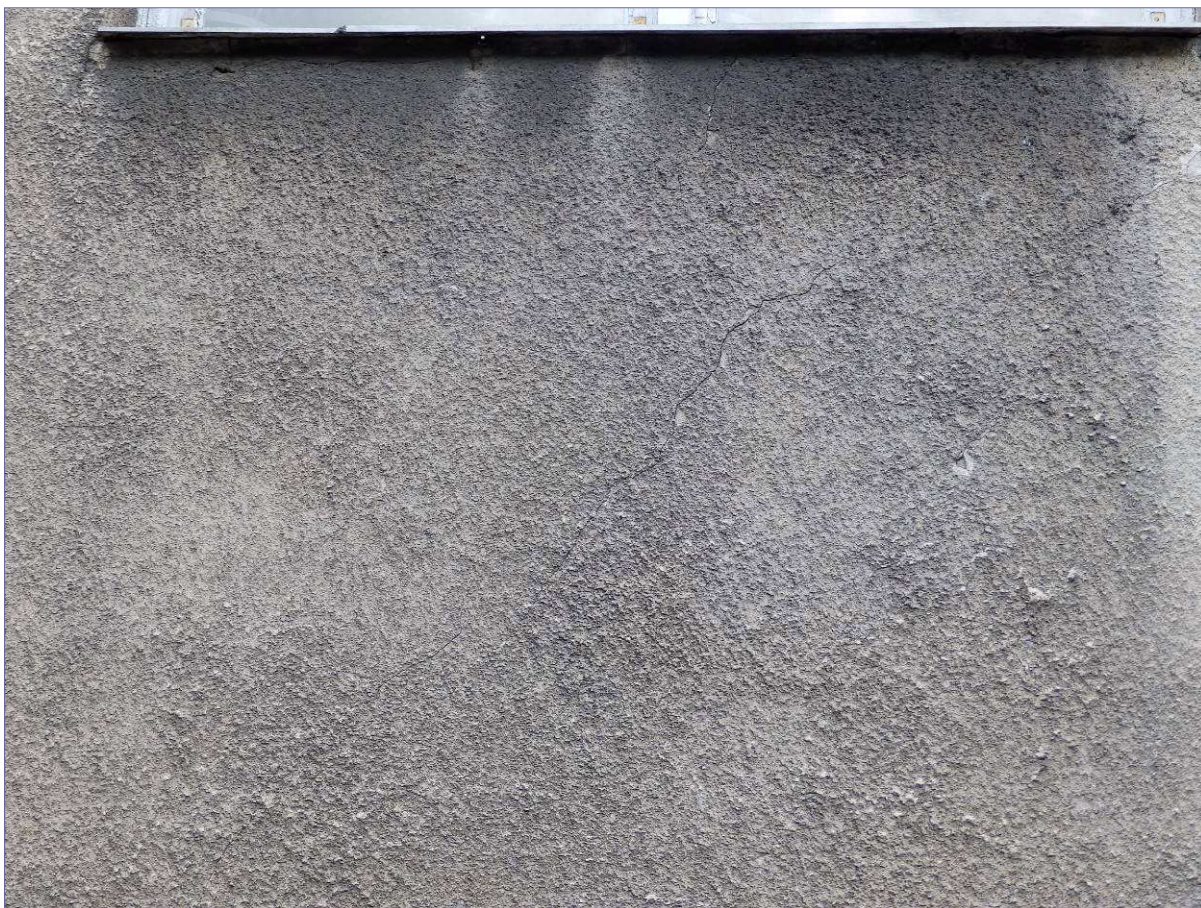
*występujące na elewacjach pęknięcia świadczące o osłabieniu tynków i wątków willi; w miejscach spękań cienka warstwa naprawczego nakropu odsłania spodnie tynki o nieco gładziej powierzchni*

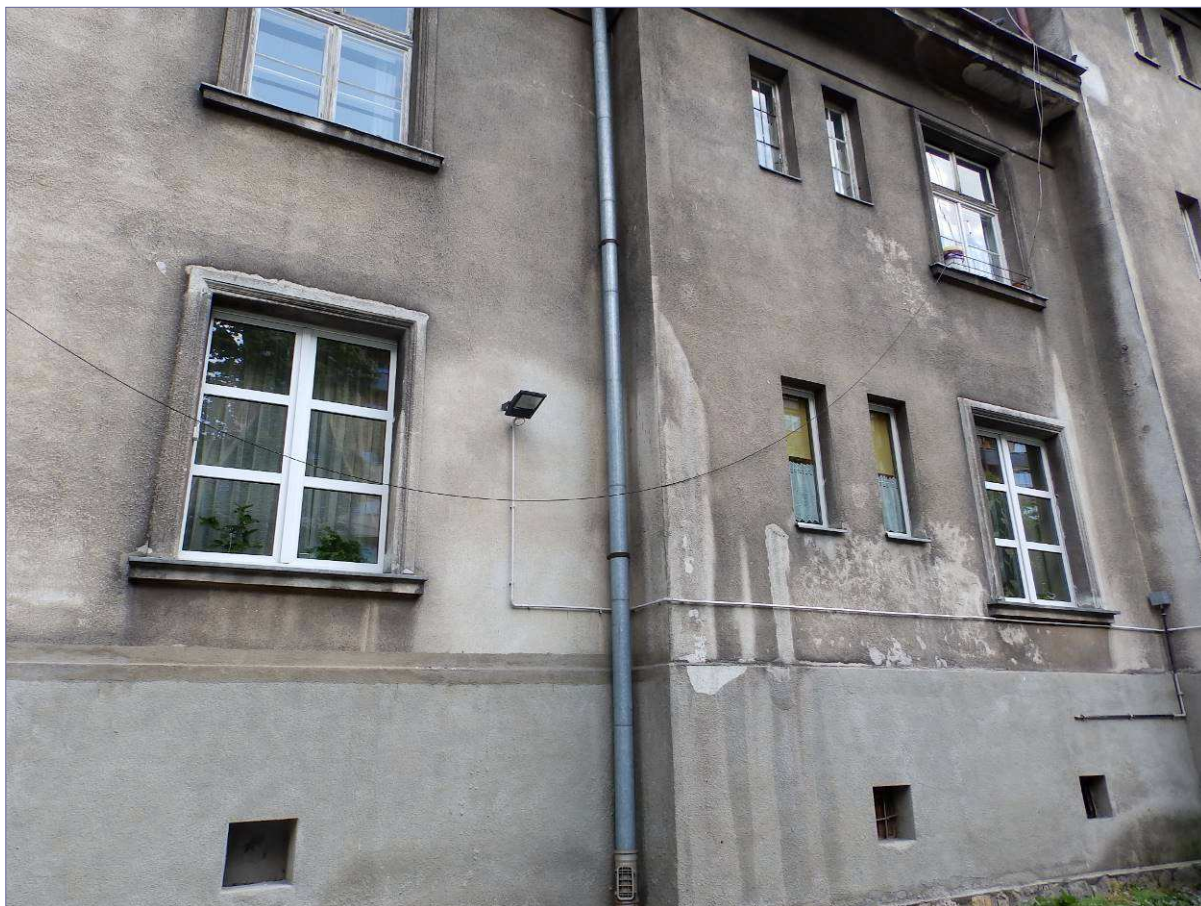
*uzupełnienie tynków szarą zaprawą w partii nad kamiennym cokół oraz lokalnie w miejscach ubytków; braki, degradacja tynków w miejscach zniszczonych obróbek blacharskich oraz uszkodzonej w przyszłości rury spustowej; uszkodzenia tynków pod dachem wskutek nieszczelności obróbek blacharskich; wyjałowiona powierzchnia drewna lukarn; nowe okno; brak zabezpieczeń parapetów balustrady tarasu; widoczna korozja i degradacja tynków zniszczenia i pęknięcia tralek*

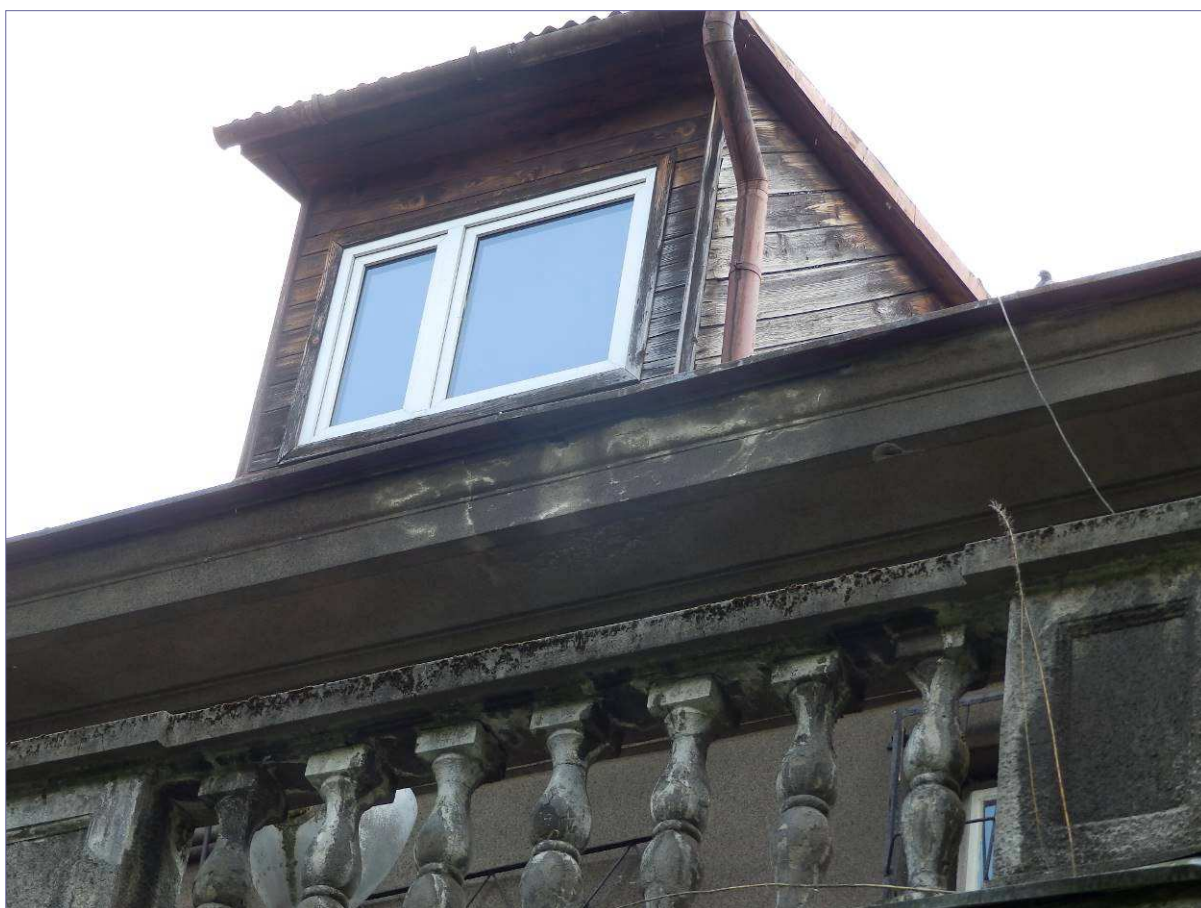
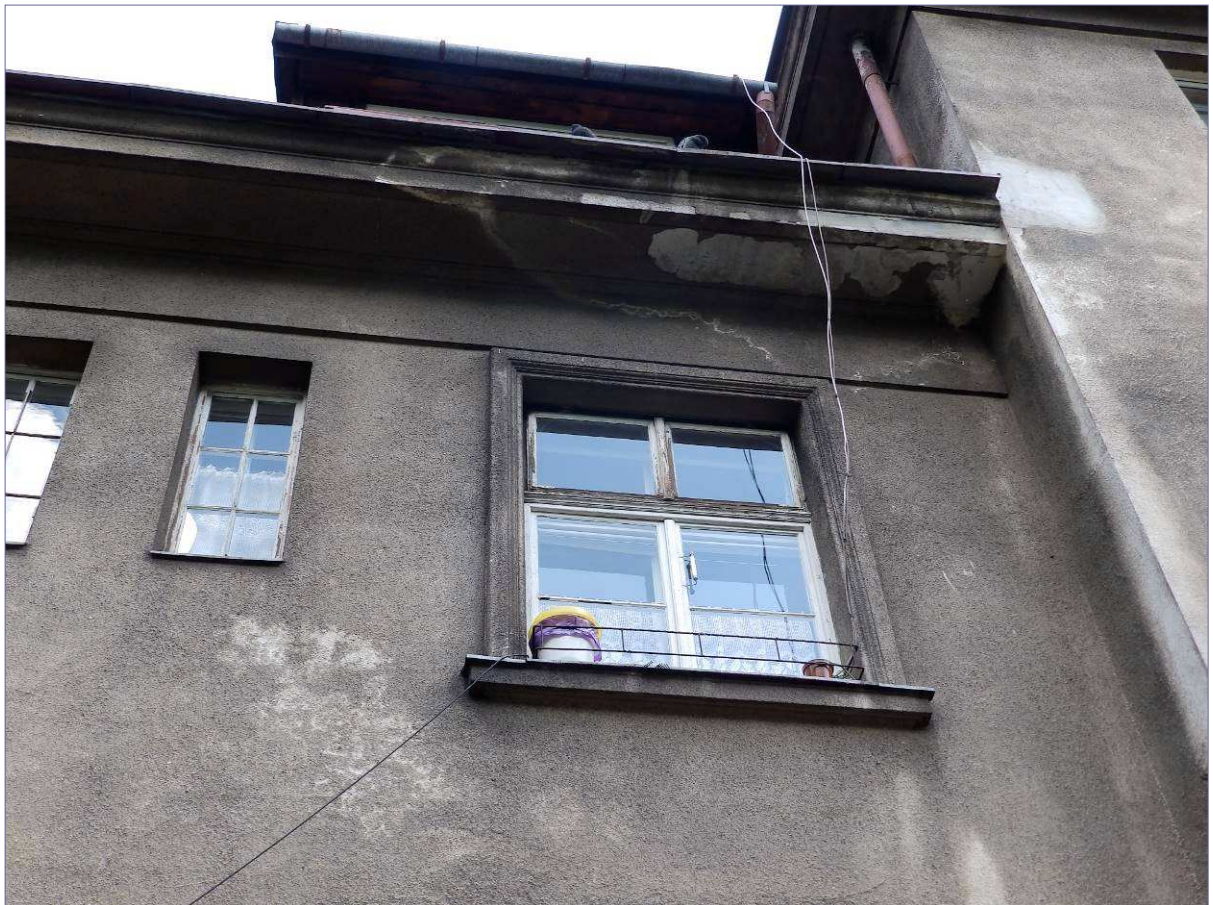
*degradacja tynków w miejscach zniszczonych obróbek blacharskich; białe plamy na powierzchni tynków świadczące o obecności soli, przykrycie elementów tynków gładkich i profilowanych nakropem cementowym (no opaska okienna) nowe uzupełnienia tynków szarą zaprawą w partii nad kamiennym cokołem oraz lokalnie w miejscach ubytków, wymienione okna; stara stolarka z pozostałościami farb zabezpieczających, mocno zdegradowane drewno; zniszczone kominy nad dachem*

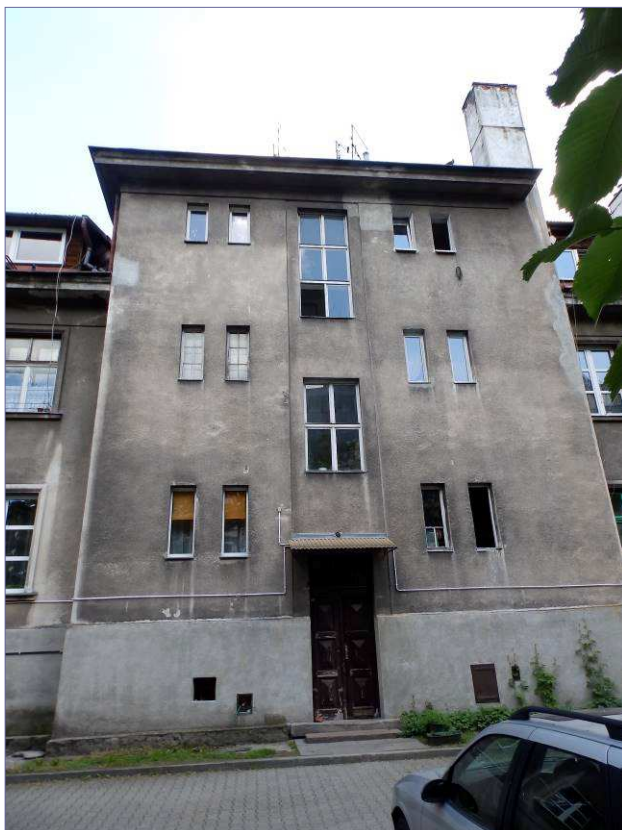
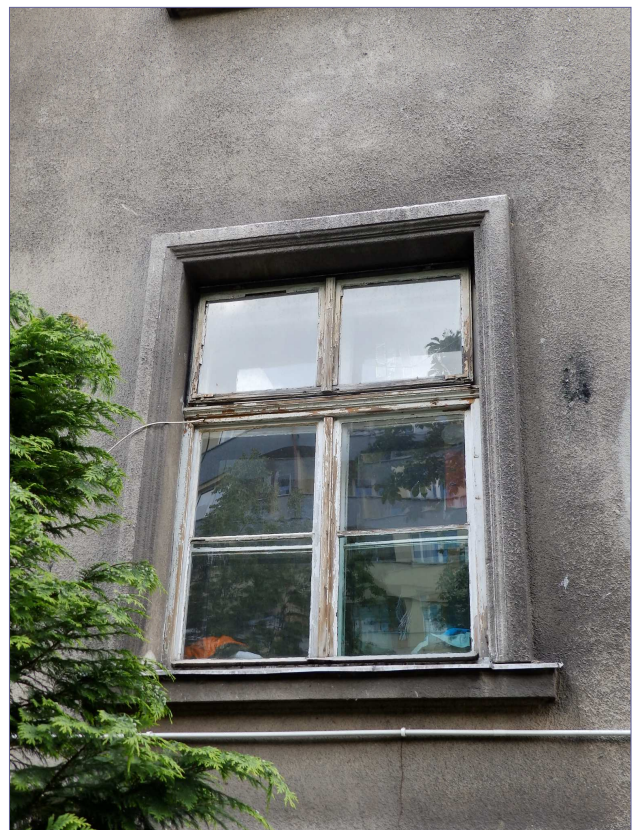
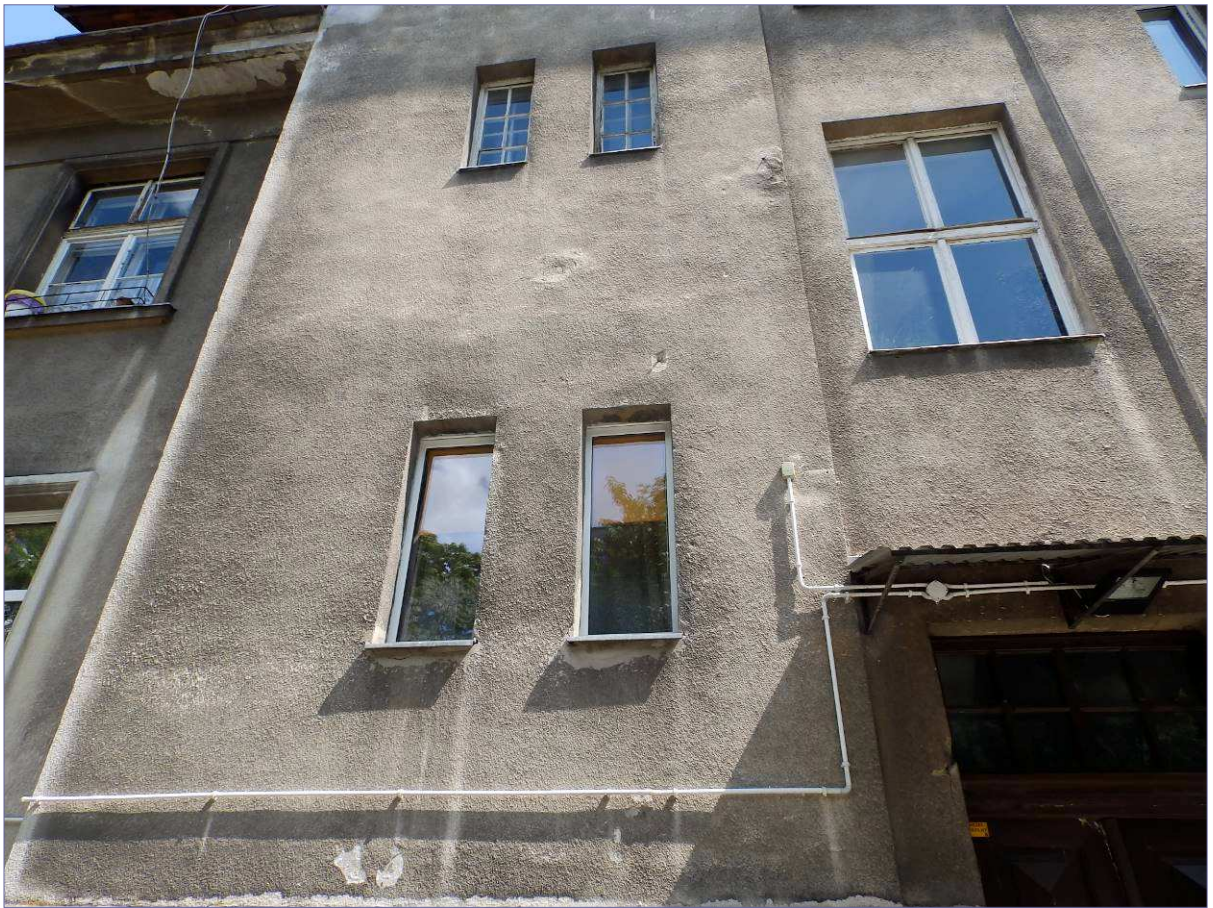
*degradacja tynków w miejscach zniszczonych obróbek blacharskich i pod dachem, lokalnie występujące naprawy z użyciem szarej zaprawy mineralnej*

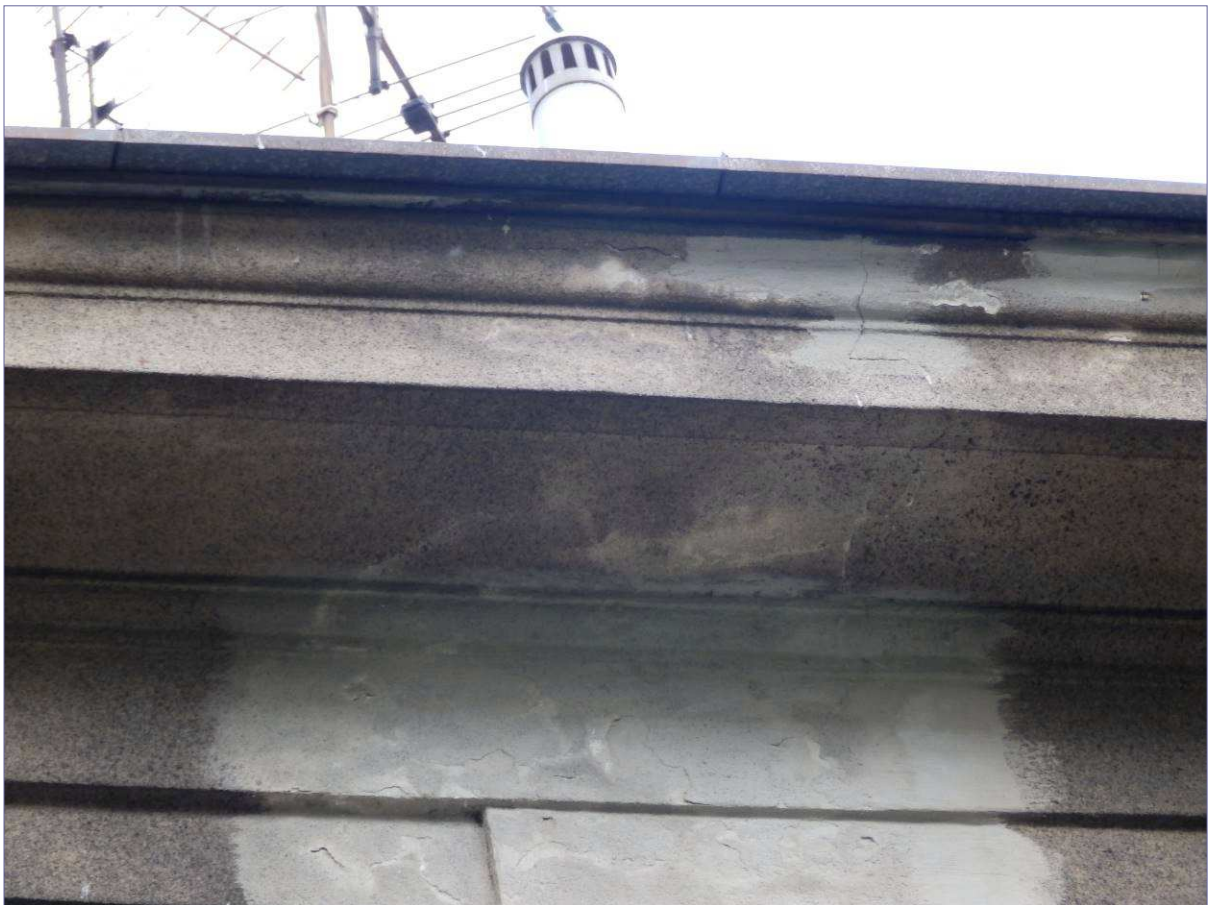
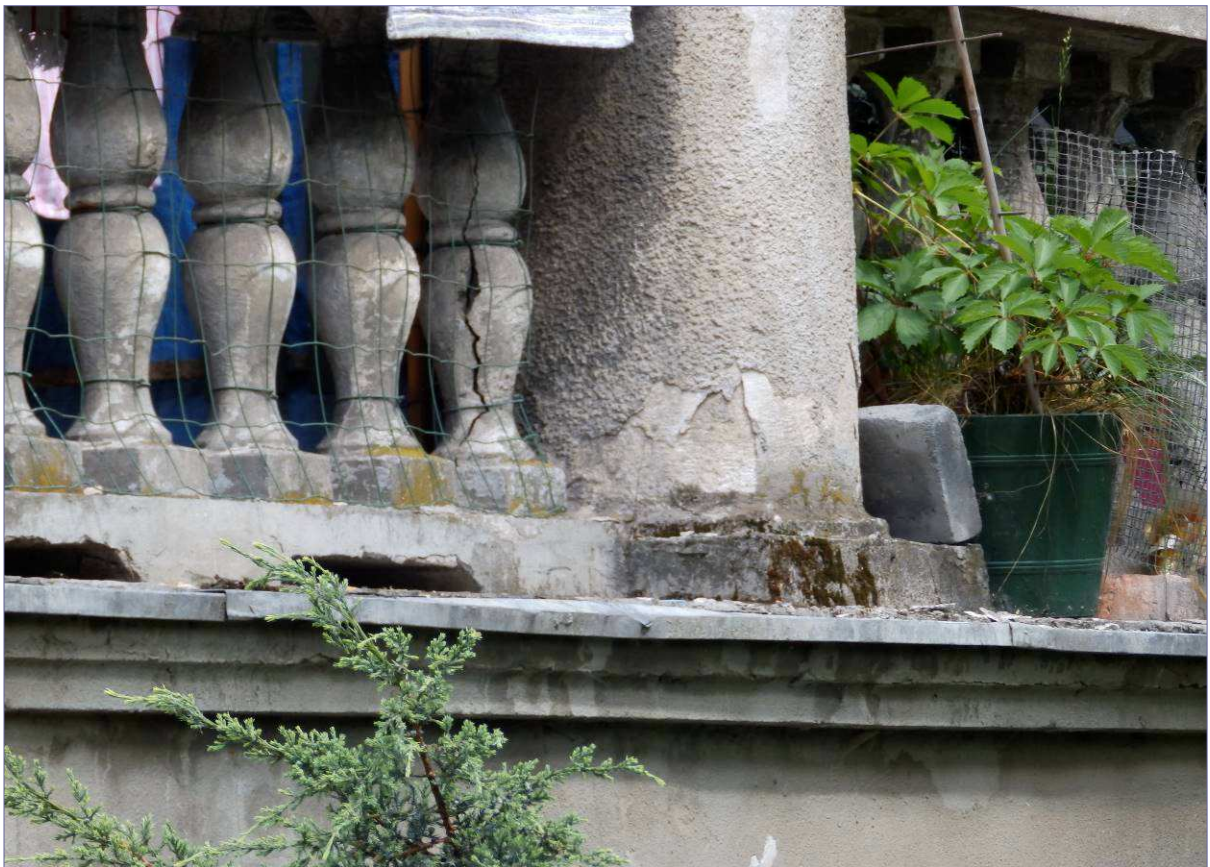
*znaczna degradacja tynków w obrębie balkonów/ tarasów w tym spękania tralek balustrady złuszczenia licznych warstw zacierek naprawczych, widoczne na kolumnach, podstawach, tralkach parapetach; korozja biologiczna; osłabienie konstrukcji; brak prawidłowego odprowadzenia wody z płyty balkonu/tarasu; na I piętrze w płycie balkonu wystające liczne rurki, mające na celu odprowadzenie wody z płyty tarasu w miejscu stałego zalewania wodą na jednej z kolumn odpadły zaprawy i odsłoniła się stalowa zardzewiała konstrukcja*

**Stan techniczny elementów balkonów/tarasów jest bardzo zły i następuje powolna ich degradacja.** Zniszczenia powstały przede wszystkim z powodu braku należytego zabezpieczenia (izolacji), korozji elementów stalowych konstrukcji jak również starzenia się materiałów, a także szkodliwego działania zmiennych warunków atmosferycznych, wadliwymi technologicznie oraz technicznie naprawami a także rzadkim ich wykonywaniem.

Należy również wykonać konserwację elementów stalowych konstrukcji, które w wyniku uszkodzeń tynków odsłoniły się. Podstawowym zadaniem konserwatorskim powinno być zahamowanie procesów korozji stali zbrojeniowej, jako głównego czynnika destrukcyjnego. Rozdzielić je można na dwa typy zagadnień: ochrona stali odsłoniętej, gdzie nastąpił całkowity ubytek zaprawy oraz zabezpieczenie zbrojenia znajdującego się wewnątrz. Szczególną trudność przedstawia właściwe zabezpieczenie zbrojenia wewnątrz.

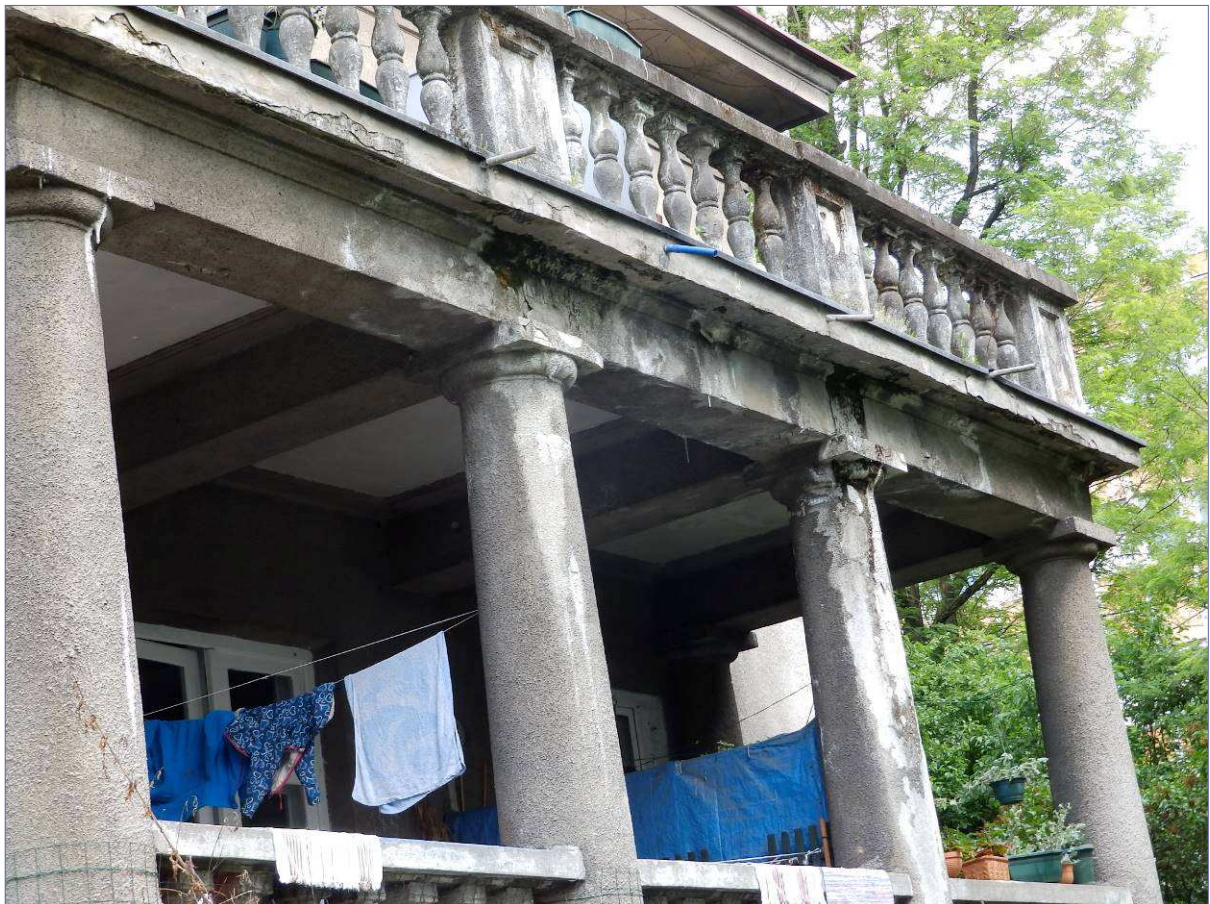
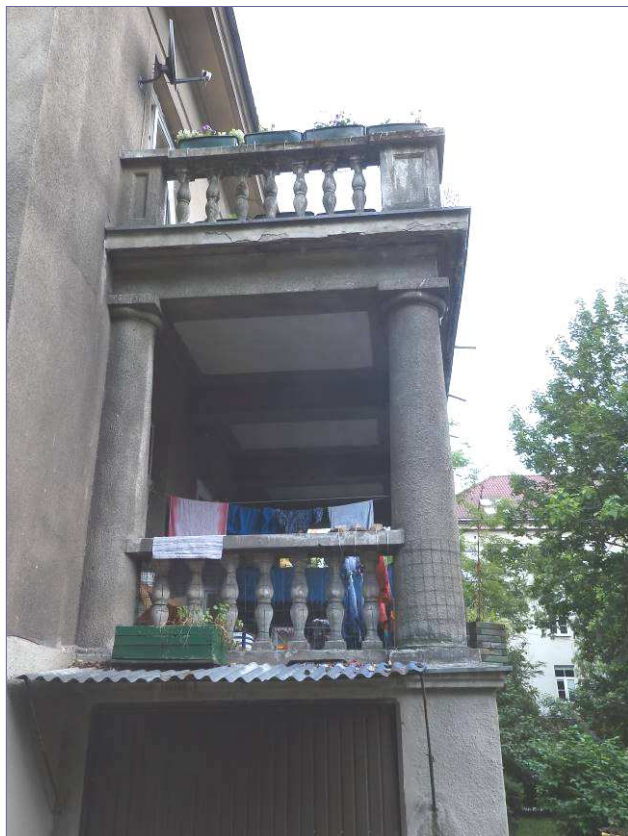
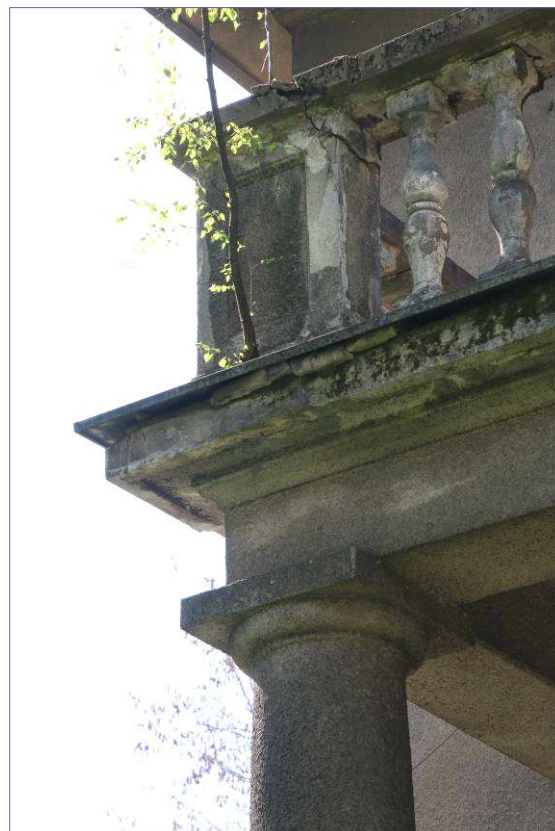
*znaczna degradacja tynków w obrębie tarasów/balkonów w tym spękania tralek; zluszczenia licznych warstw zacierek; korozja biologiczna; osłabienie konstrukcji; brak prawidłowego odprowadzenia wody z płyty tarasu/ balkonów*

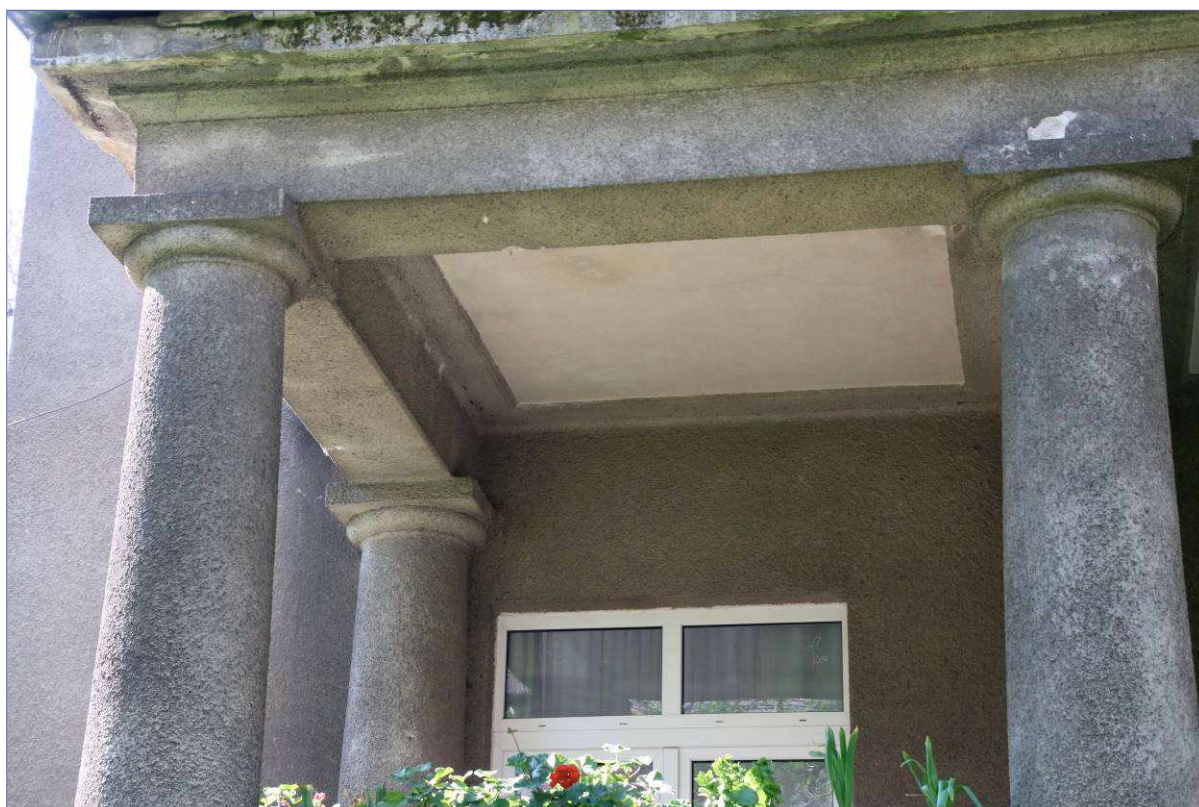
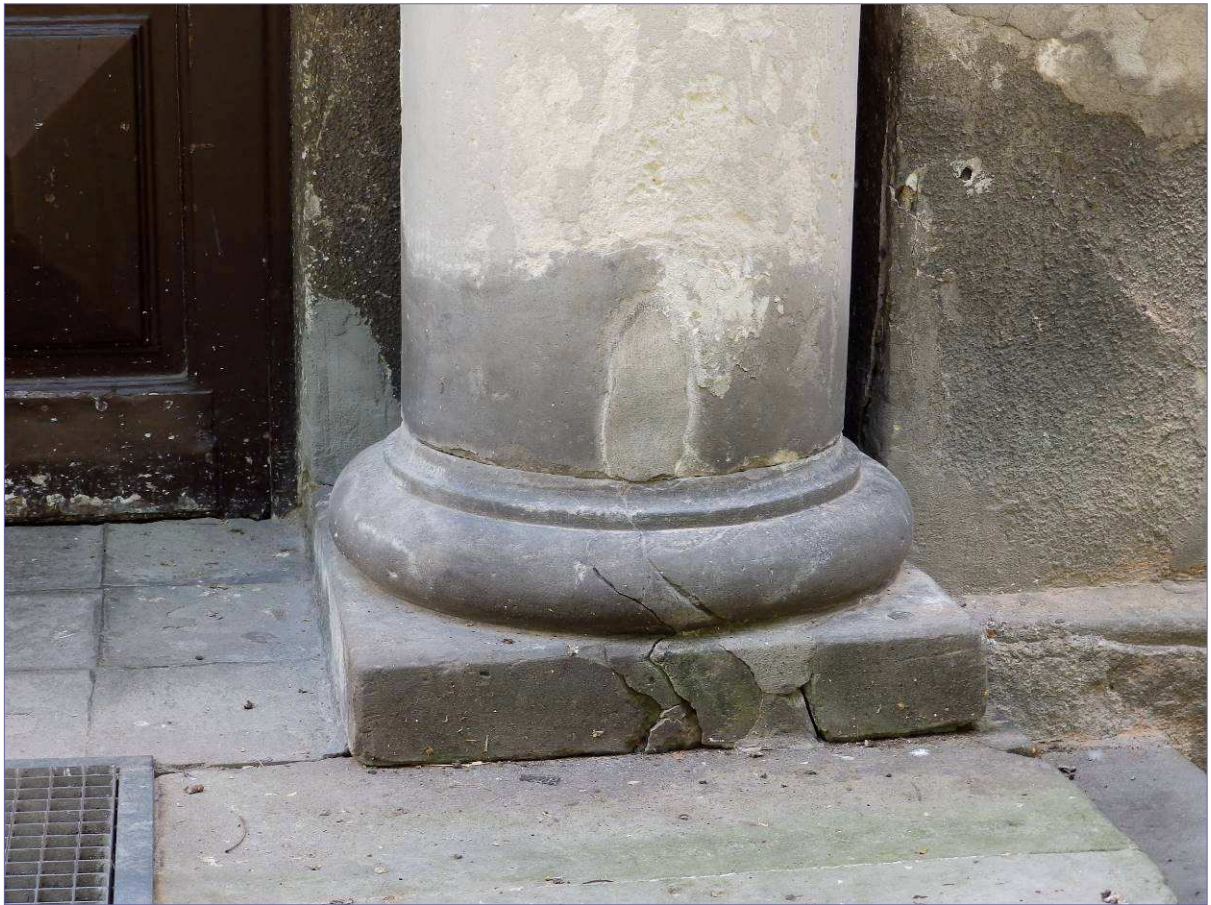
*Spękania podstawy i bazy kamiennej kolumny przed głównym wejściem do willi; prowizoryczne naprawy zaprawą cementową, zabrudzenie powierzchni kamienia; zagrzybienie dolnych części oraz zasolenie, uszkodzona kamieniarka w partii pod kamiennym gzymsem wskutek nieuszczelności obróbki blacharskiej; liczne kable i instalacje przyłączone do elewacji*

6. Sklejenie pęknięć kamieni przy użyciu żywicy epoksydowej
7. Wymiana zniszczonych elementów kolumn o funkcji konstrukcyjnej, Rekonstrukcja najbardziej zniszczonych elementów składowych (kostki pod kolumną ew. baza w portalu wejściowym). Opracowanie powierzchni metodami kamieniarskimi, nawiązanie do oryginału,

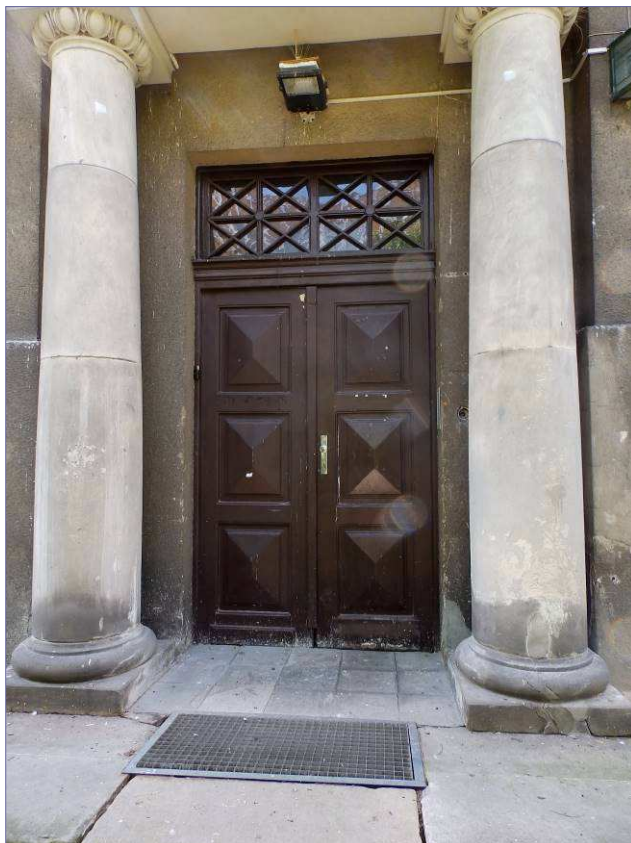
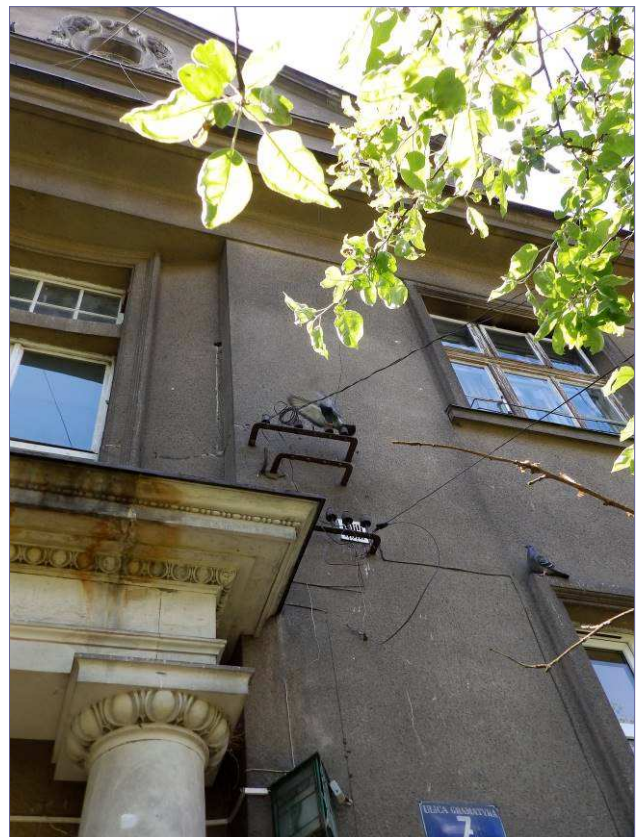
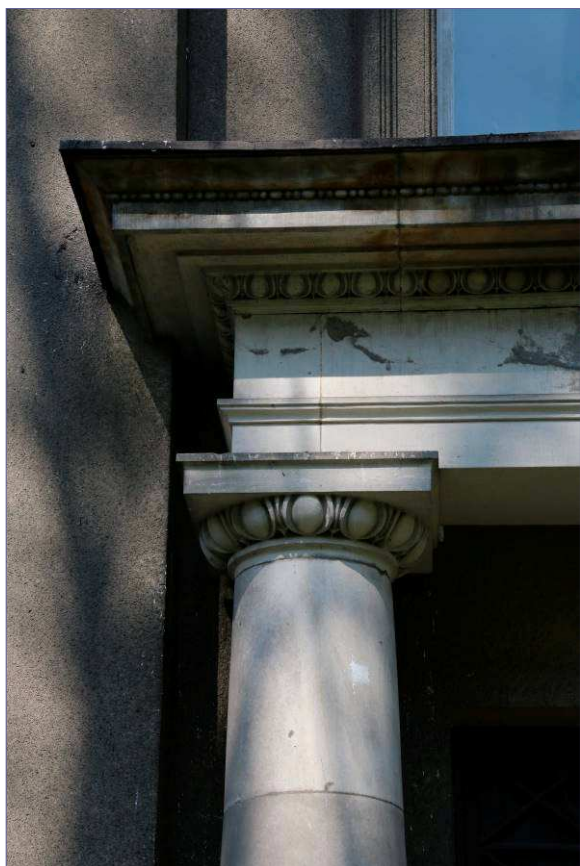
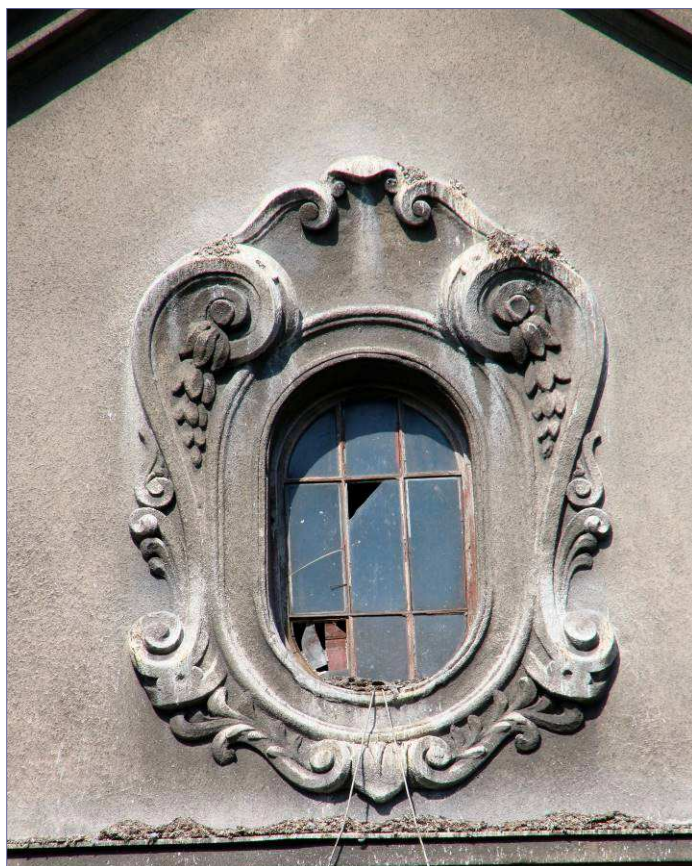
*zniszczenia tynków / kamienia (portal) wskutek umieszczonych obróbek blacharskich; brak części szyb w okienku strychowym; założenie nakropu na elementach rzeźbiarskich spływające rysunek profilu zniszczenia kamiennego cokołu w dolnych partiach elewacji*
