**PROGRAM PRAC KONSERWATORSKICH  
ELEWACJI, DACHU I STOLARKI,  
PODZIAŁU ISTNIEJĄCEGO MIESZKANIA ORAZ  
DOSTOSOWANIA BUDYNKU DO WYMAGAŃ P.POŻ.  
WILLI PRZY UL. GRAMATYKA 7 W KRAKOWIE**

opr. mgr Małgorzata Mrzygłód-Tomasik  
Kraków, maj 2018 r.

Planowane prace konserwatorskie obejmą **elewacje willi przy ul. Gramatyka 7 w Krakowie.**

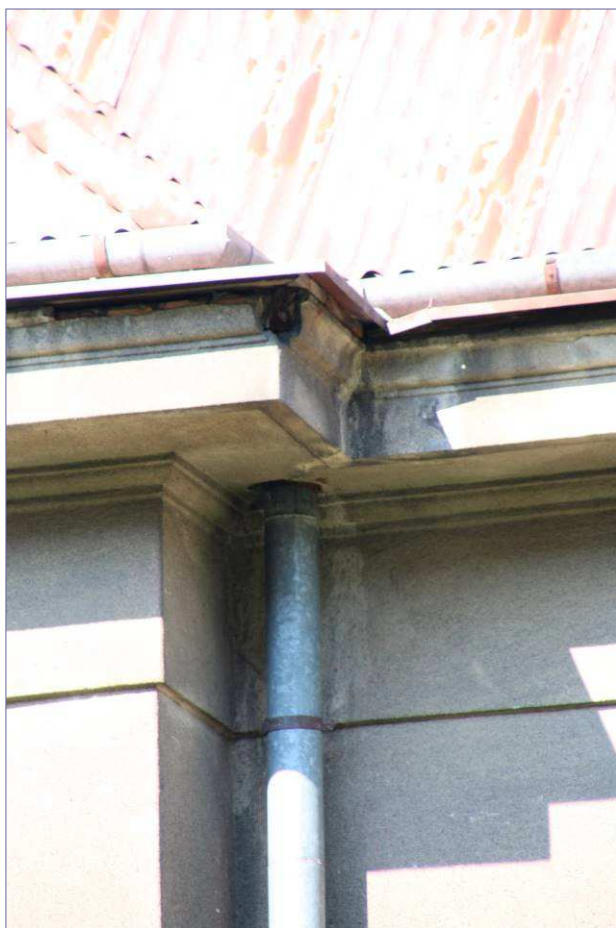
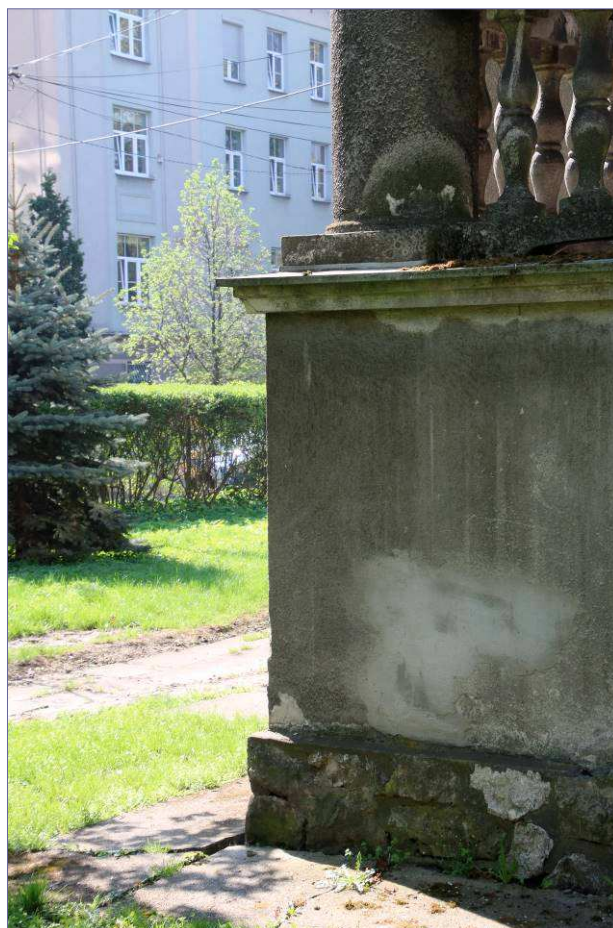
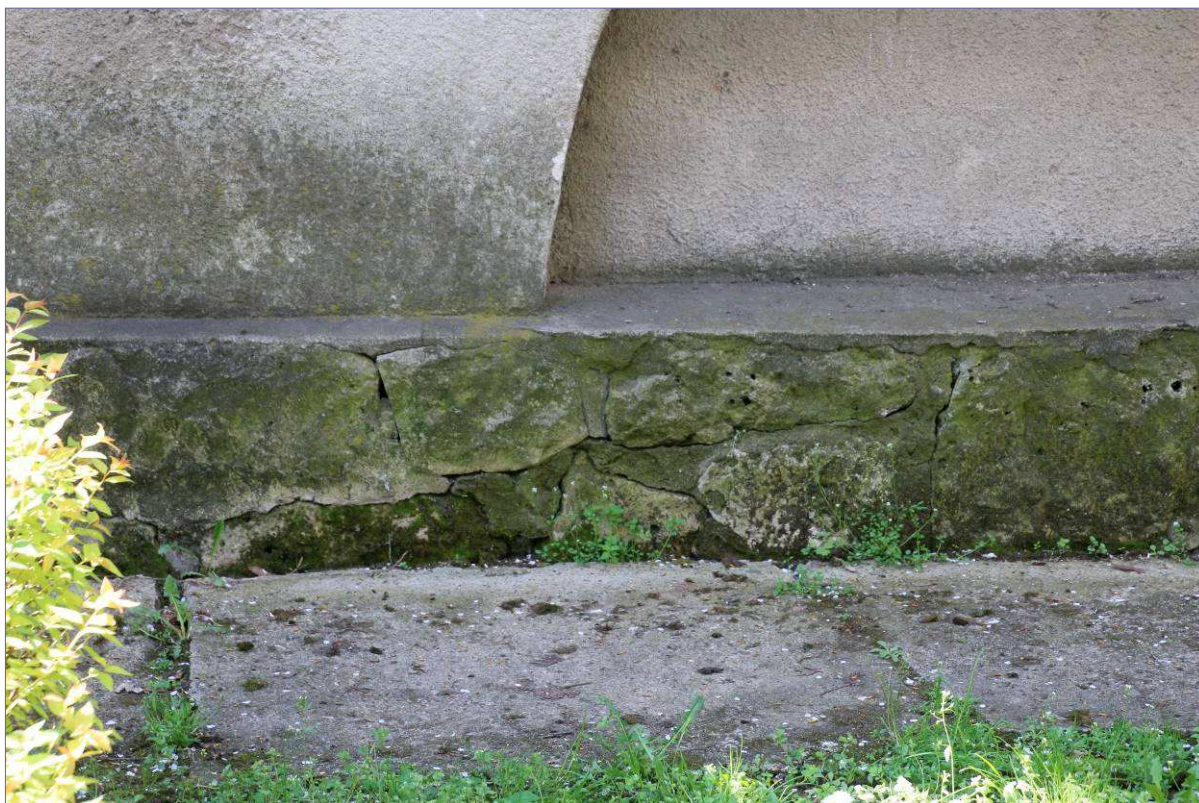
*zniszczenia kamiennego cokółu w dolnych partiach elewacji- brak spoinowania; lokalnie występujące zacierki; znaczna degradacja wskutek korozji biologicznej w miejscach mocno zacienionych; liczne zaprawy naprawcze w miejscach skrzynek technicznych*

**Wątek kamienny cokołu** jest przede wszystkim mocno zabrudzony szorstką i szkodliwą patyną, a w partiach elewacji osłoniętych przed słońcem pokryty ciemną warstwą zielono-brunatnych mchów i porostów. Występują rozsiane, pojedyncze i większe ubytki kamienia, i znaczne oraz liczne braki spoin. W wielu fragmentach wątków brak zapraw spoinowania. Kamienie są luźno ułożone, co powoduje ich przemieszczanie i spękania, a przez to osłabia konstrukcję wątków cokołu willi. Ponadto spoiny wykonane w technologiach cementowo-wapiennych narażone na zmienne i niszczące działanie czynników atmosferycznych są osłabione, wykruszone i spłukane. Przy wykonywaniu bieżących remontów, lokalnie do uzupełniania spoin zastosowano zaprawę w technologii cementowej.

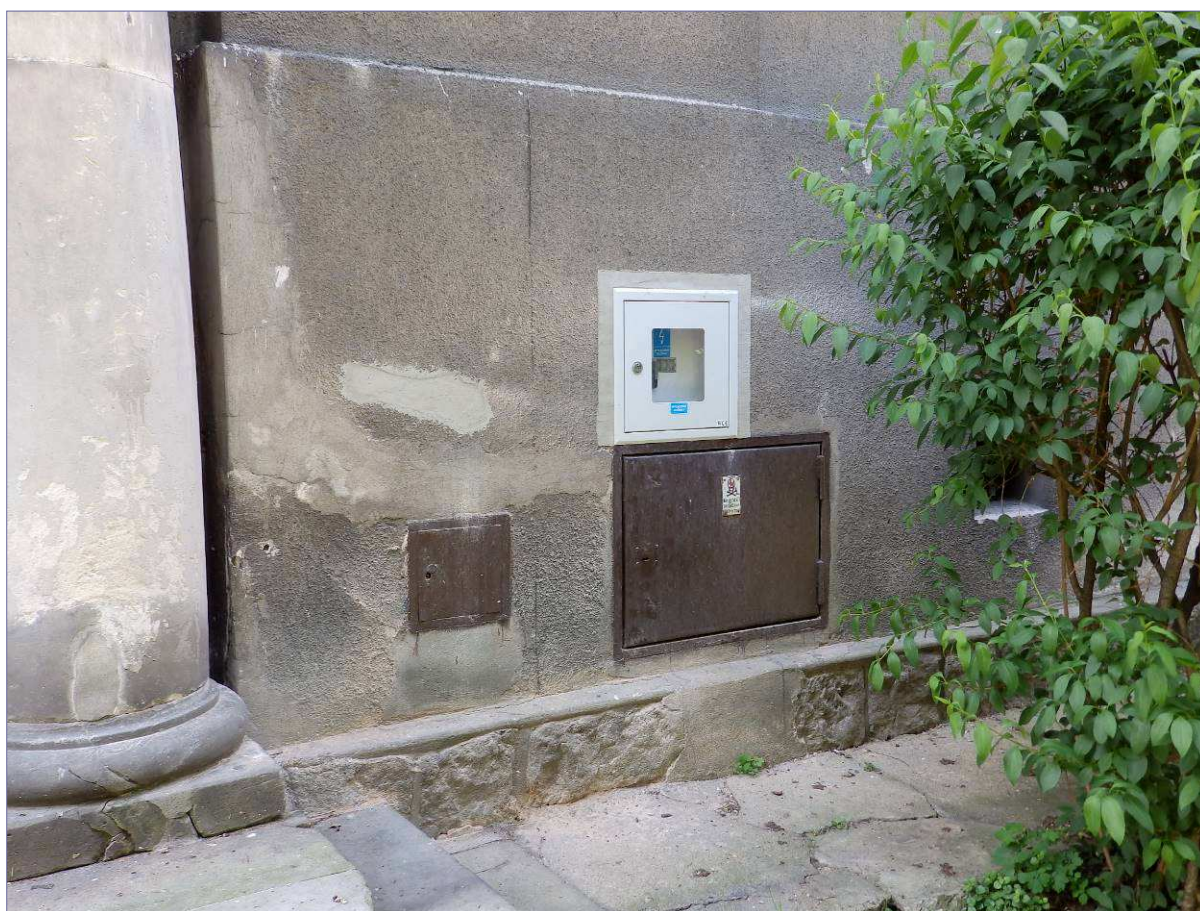
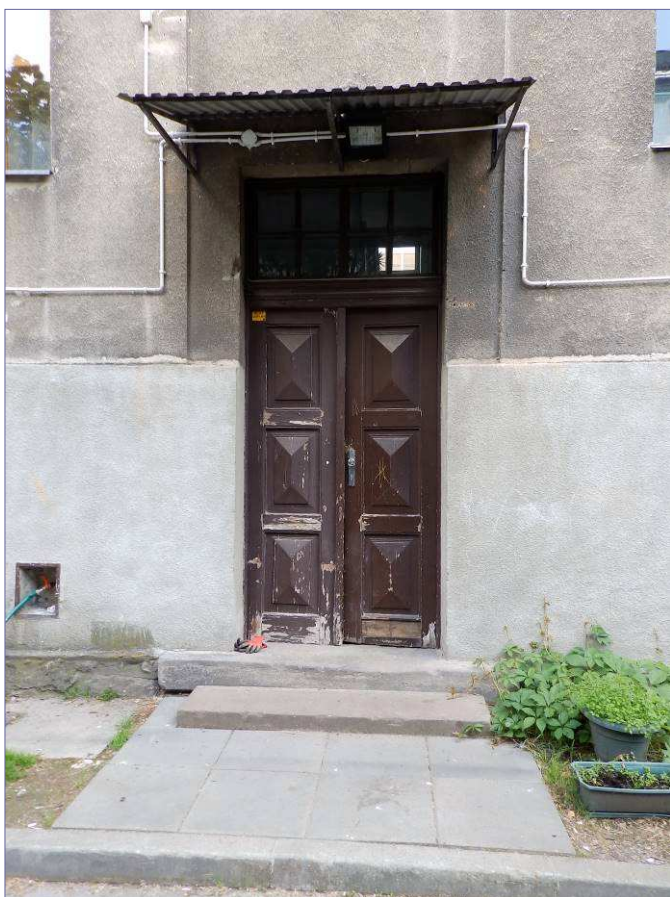
*uszkodzenia – brak farb, degradacja drewna dolnych partii płycin drzwi wejściowych (od strony elewacji tylnej); prowizoryczny daszek nad drzwiami; liczne kable biegnące po elewacjach; dostawiony stopień przed progiem wejściowym*

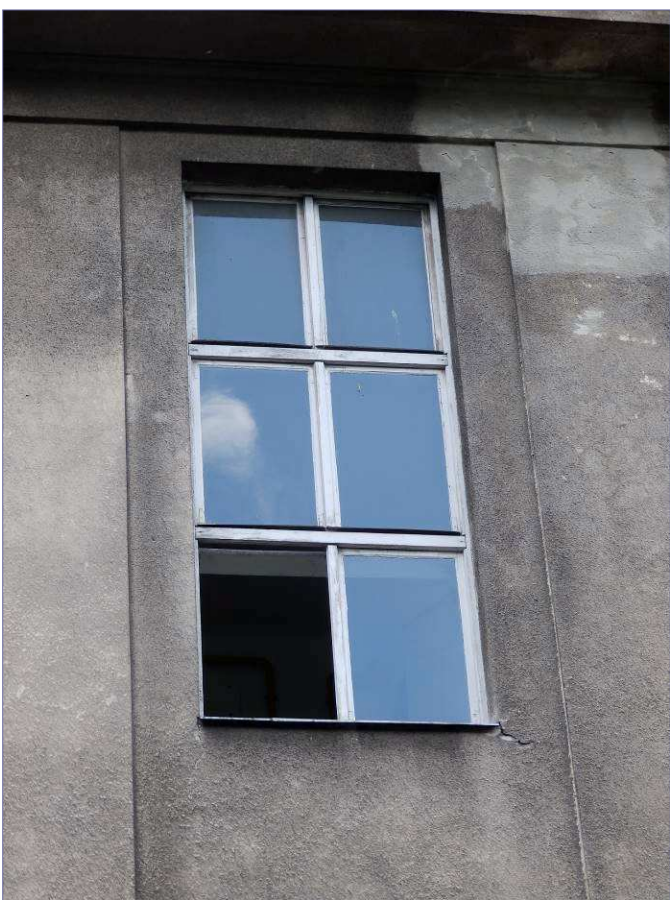
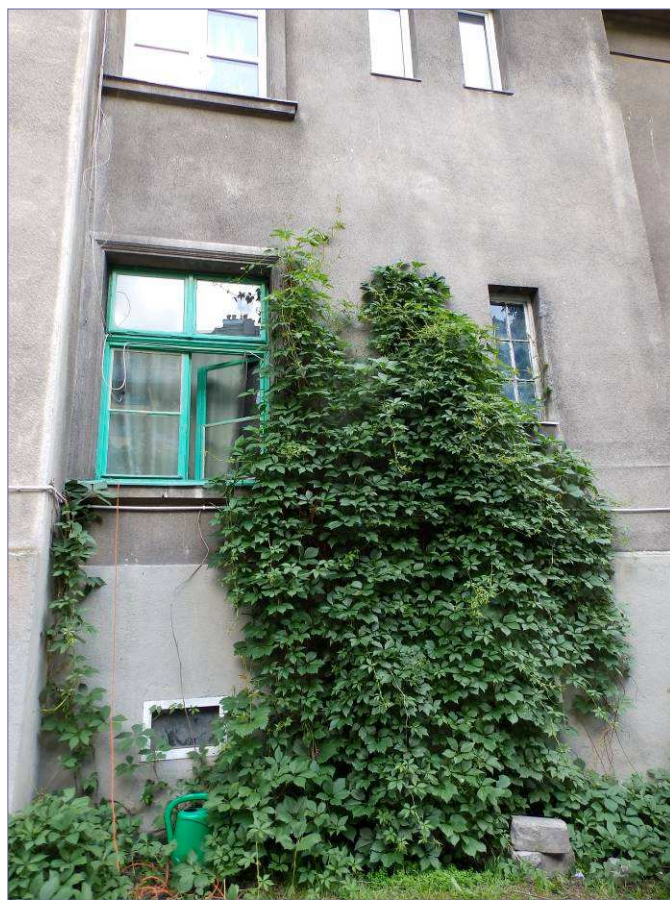
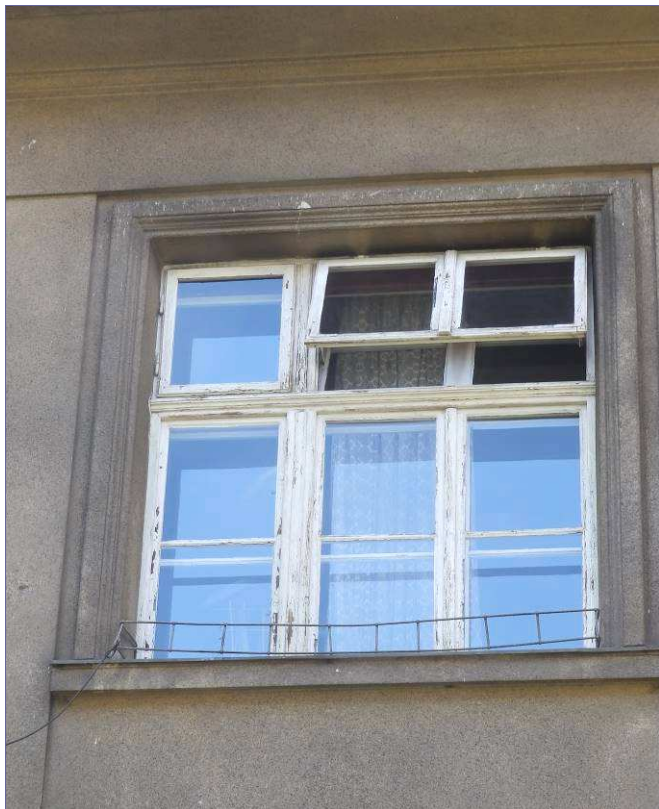
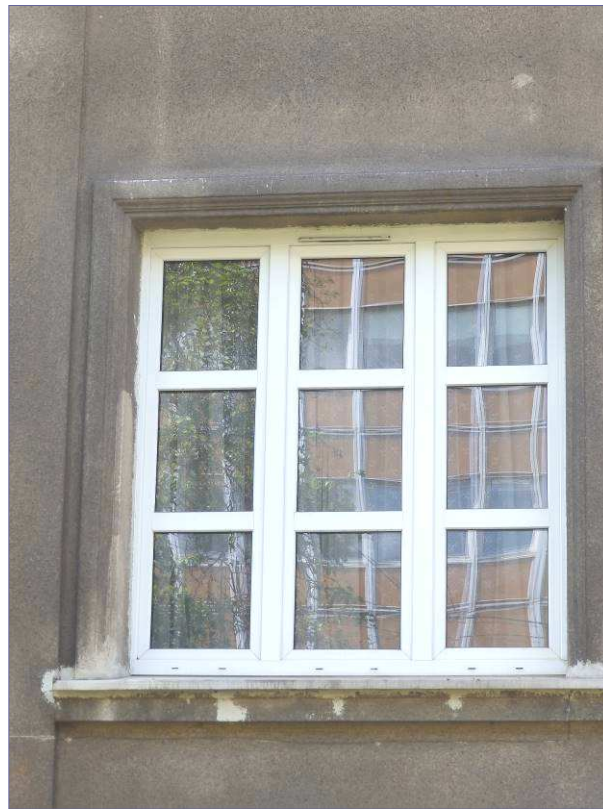
*zróżnicowana stolarka okienna zarówno pod względem materiału jak i czasu powstania, a także kolorystyki; w nowych oknach w lokalach użytkowych brak zachowania i odtworzenia profilowanego śłemia, brak również zachowania grubości szprosów; nowsze okno w klatki schodowej wykonane z drewna i pomalowane farbą olejną która mocno się zhuszcza*

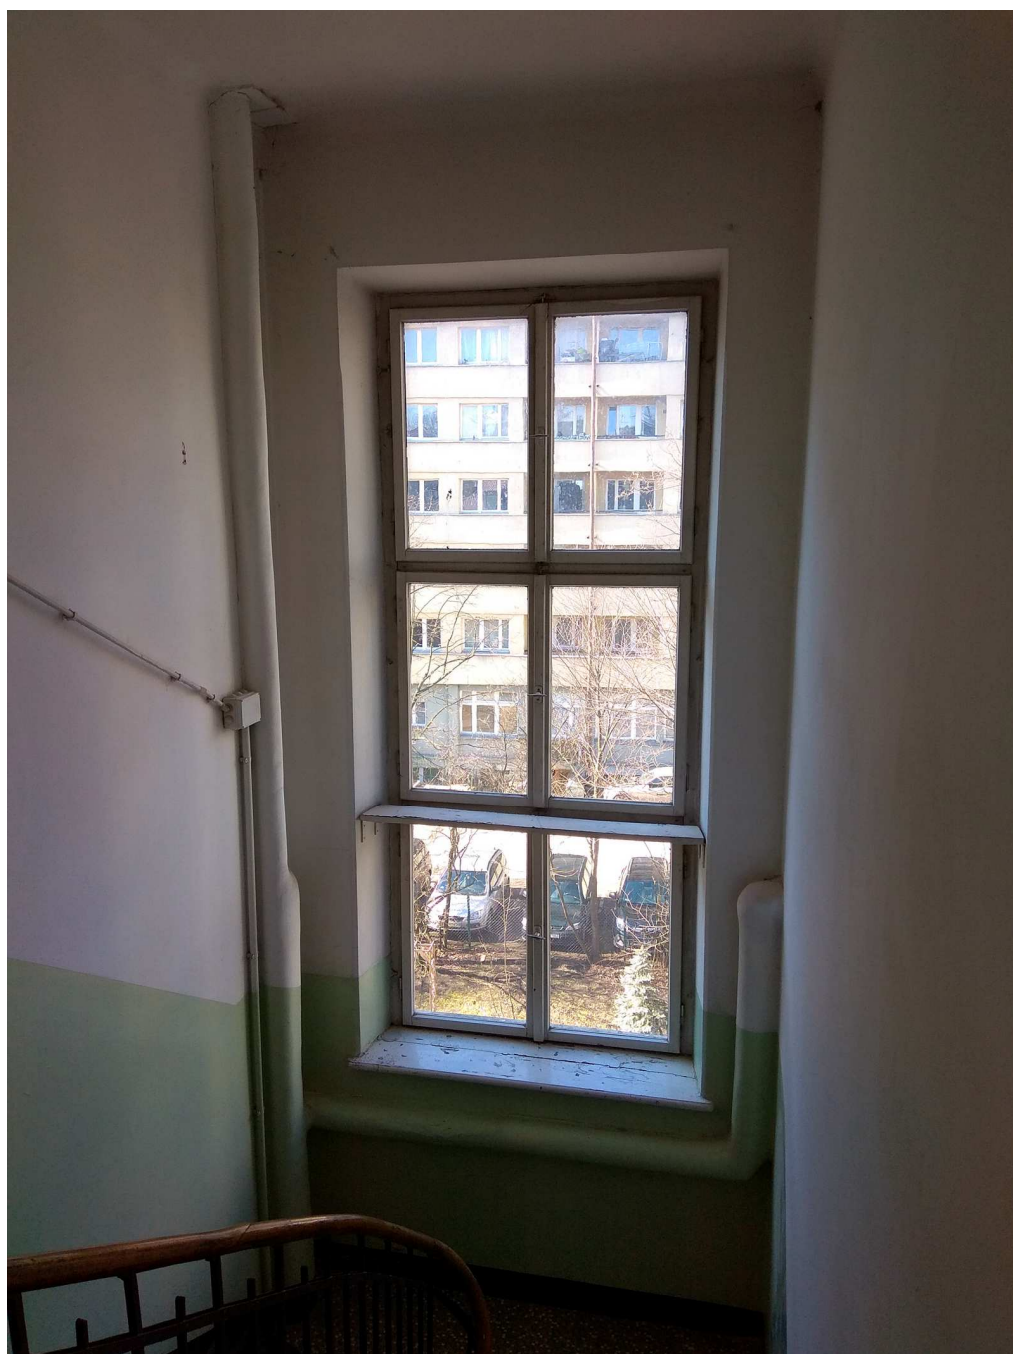
*strop nad tylną klatką schodową w miejscu przewidywanego komina dla klapy oddymiającej*

- **Oddymiające okno połaciowe** - wyposażenie tylnej klatki schodowej w urządzenia służące do usuwania dymu – okno oddymiające o powierzchni czynnej oddymiania nie mniejszej niż 5% powierzchni największego rzutu poziomego klatki schodowej (dla powierzchni klatki 11m<sup>2</sup> min. pow. czynna 0,55m<sup>2</sup>) oraz zapewnienie otworu do kompensacji powietrza o powierzchni co najmniej 30% większej niż powierzchnia geometryczna okna oddymiającego. W projekcie przyjęto wykonanie oddymiania tylnej klatki schodowej w postaci „komina” od poziomu stropu nad klatką schodową, przechodzącego przez przestrzeń strychu nieużytkowego, zwieńczonego połaciowym oknem oddymiającym o wymiarach 1140 x 1398mm (pow. czynna 1,59m<sup>2</sup>). Okno umiejscowiono na zachodniej połaci dachu w osi kompozycyjnej okien klatki schodowej. Ścianki komina wyprowadzającego do okna oddymiającego przyjęto w klasie odporności pożarowej EI30, na łączeniu ze stropem należy zachować ciągłość EI30/REI30.

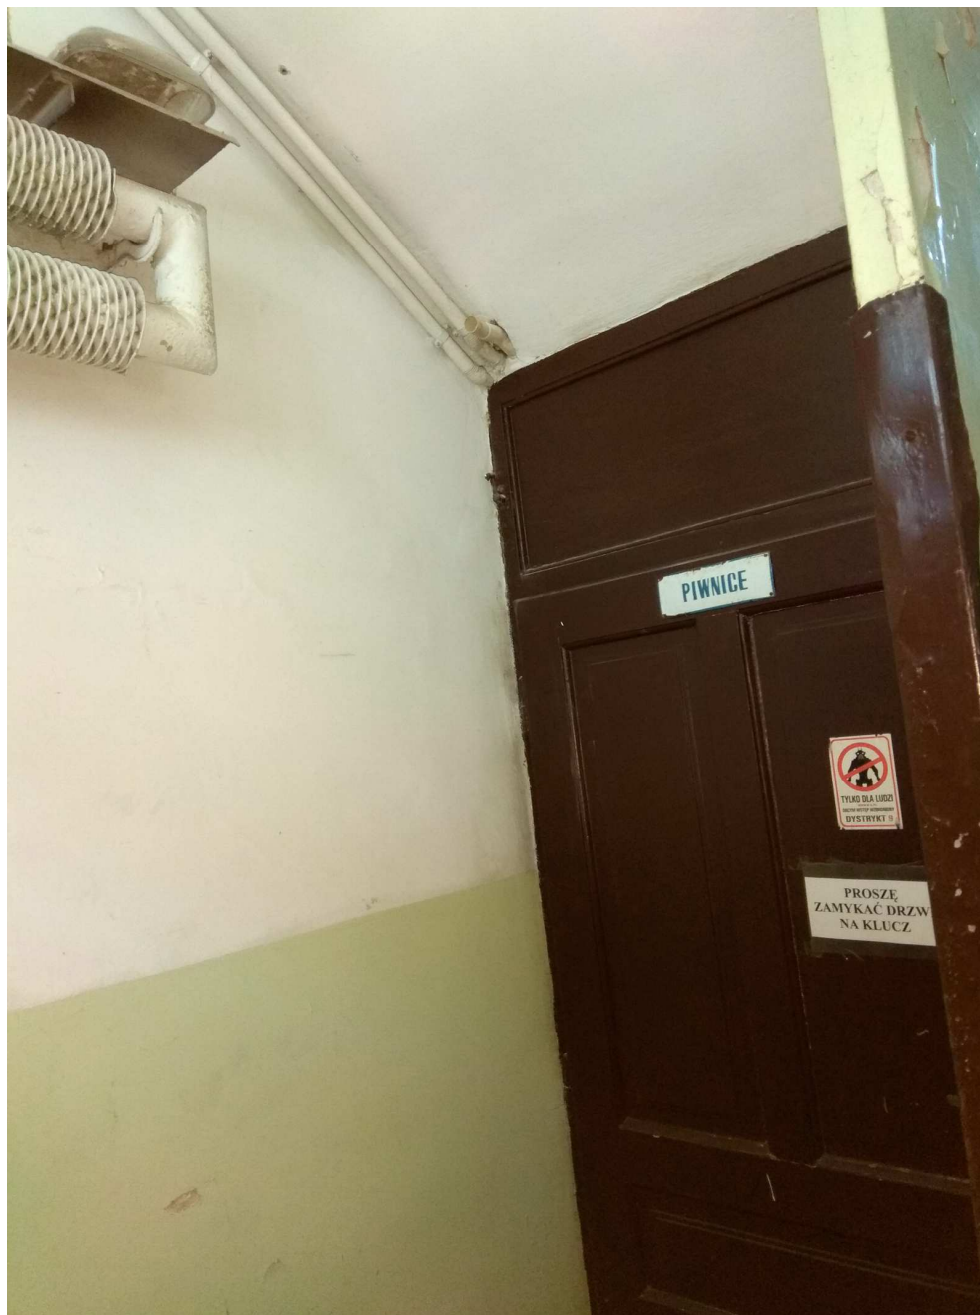
*istniejące drzwi do piwnicy*

- Zamknięcie wejścia do piwnicy w tylnej klatce schodowej drzwiami dymoszczelnymi przeciwpożarowymi o klasie odporności ogniowej EI30S.

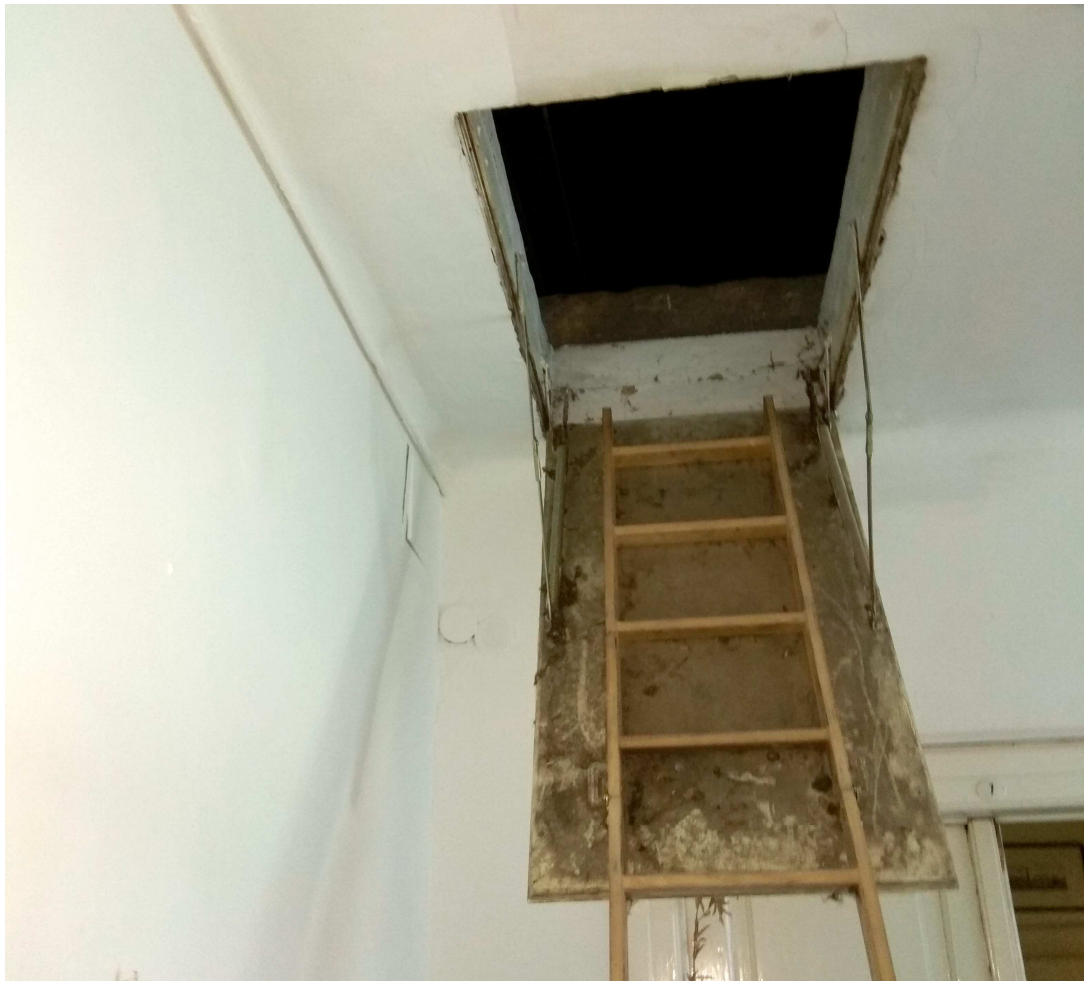
*istniejący wylaz na strych*

- Zamknięcie wyjścia na strych nieużytkowy prowadzącego z obszaru głównej klatki schodowej klapą wyjściową o klasie odporności ogniowej EI30.
