OPINIA KONSTRUKCYJNA

**Dotycząca uszkodzeń elementów konstrukcyjnych i wykończeniowych
w pawilonie D-17**

Inwestor: **Akademia Górniczo-Hutnicza im. St. Staszica w Krakowie**

Kraków kwiecień 2024

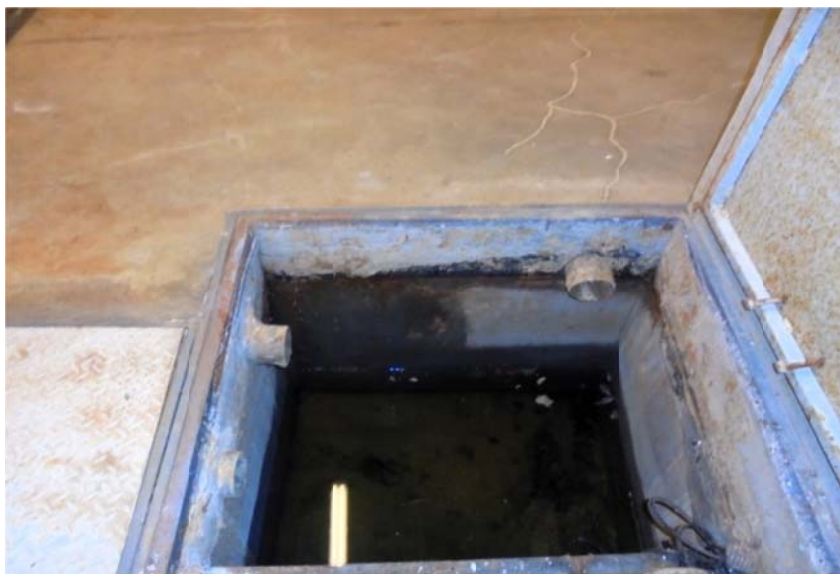
Stan techniczny części podziemnej budynku nie jest zadowalający. Stwierdzono penetrację wody pod płytą posadzkową i wodę zalegającą na dnie studzienek odwodnienia liniowego. W wielu miejscach krawędzie koryt odwodnienia linowego znajdują się powyżej poziomu posadzki. Ażurowe pokrywy koryt są generalnie mocno skorodowane.

Fot.1 Studzienka w wymiennikowni, wyciek spod posadzki, woda na dnie

- Zasadnicza konstrukcja żelbetowa piwnic jest w dobrym stanie technicznym. Główny problem dotyczy obecności wody pod posadzkami. Woda występuje praktycznie pod całą powierzchnią posadzek. Lokalizacja miejsc przecieków pod posadzkę jest bardzo trudna. Źródłem penetracji wody mogą być nieszczelności na styku płyta fundamentowa-ściana zewnętrzna, dylatacje konstrukcyjne, przerwy robocze w betonowaniu, lub uszkodzona hydroizolacja. Jeżeli woda guntowa znajduje się na poziomie określonym w dokumentacji geotechnicznej to ciśnienie wody na ściany i płytę denną, w przypadku w/w nieszczelności powodowałoby wyraźne ślady zamakania ścian i posadzek przy dylatacjach a nawet zalanie piwnic. Nie stwierdzono takich objawów, poza niewielkimi miejscowymi zaciekami wody z dylatacji w stropie. Najbardziej prawdopodobną przyczyną wilgoci pod posadzką jest, moim zdaniem, niewydolny system odwodnień liniowych odprowadzających wodę z pochylni zjazdowych do garażu i wody ociekowej z parkujących samochodów. Przez niedrożne i nieszczelne odwodnienia liniowe, niewielkie ilości wody, w ciągu lat eksploatacji, gromadzą się pod posadzką. Warstwa folii pod posadzką ułatwia migrację wody na całą powierzchnię piwnic, podmakanie ścian wewnętrznych i studzienek kanalizacyjnych.

- Inspekcja wszystkich kanałów odwodnienia liniowego pod kątem drożności, szczelności połączeń koryt i króćców przy wlotach do studzienek. Poziom wierzchu rusztu powinien być ok. 5mm poniżej poziomu posadzki. W związku z tym część odcinków odwodnienia powinna zostać zastąpiona nowymi korytami, prawidłowo osadzonymi i oddylatowanymi od posadzki wraz z uszczelnieniem.

- W celu ostatecznego ustalenia przyczyny wilgoci pod posadzką wskazana byłaby inspekcja ewentualnych przecieków przez firmę wyspecjalizowaną w detekcji nieszczelności w garażach podziemnych.

- Należy wykonać injekcję zawilgoconych murów i rys w posadzkach przy użyciu żywic epoksydowych lub poliuretanowych wraz z tynkiem renowacyjnym.
- Nie należy spodziewać się szybkiego efektu wykonanych napraw ponieważ woda zgromadzona pod posadzką nie ma możliwości odparowania w krótkim terminie

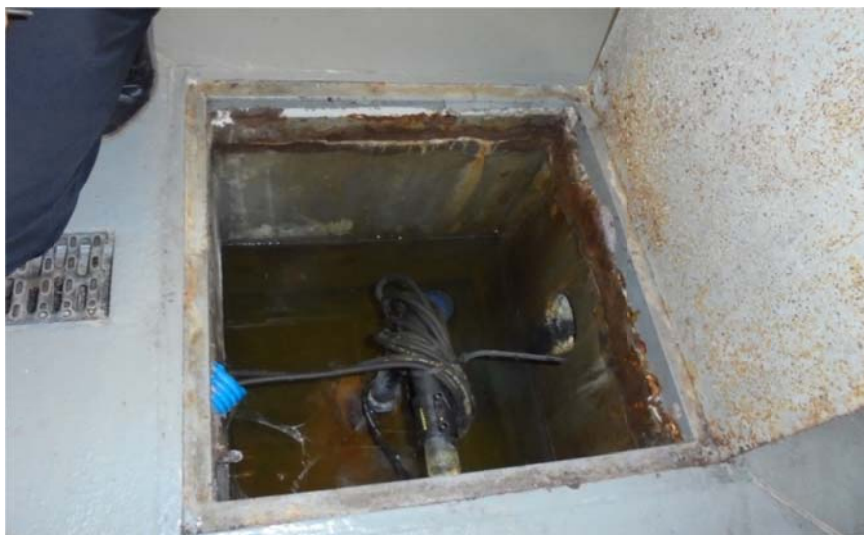
Fot.2 Studzienka w klimatyzatorni, wyciek spod posadzki, woda stojąca na dnie

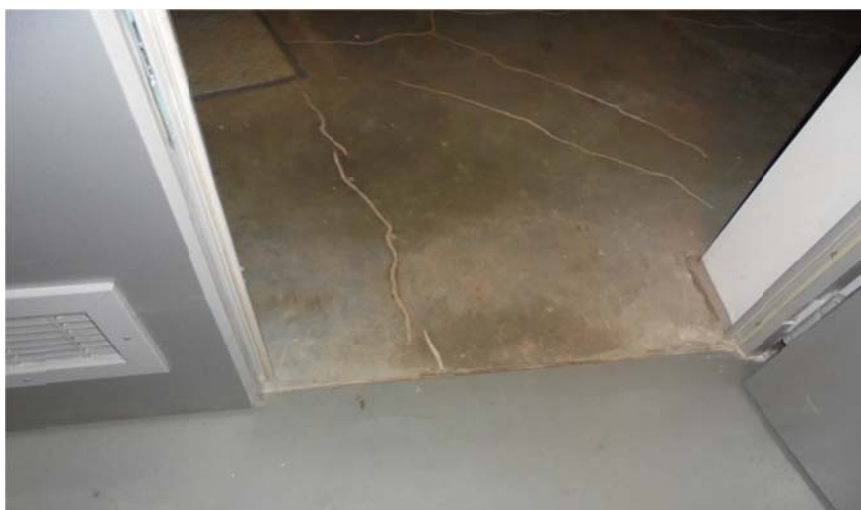
Na posadzkach widoczne są liczne rysy i ślady zawilgocenia.

Fot.3 Rysy i wilgoć na płycie posadzkowej w wymiennikowni

- Na płycie posadzki widoczne są tzw. dzikie dylatacje. Część z nich była w przeszłości naprawiana. Jest to zjawisko dosyć powszechne na posadzkach przemysłowych i psuje estetykę posadzki, może jednak w przypadku głębokich pęknięć powodować przenikanie wody na powierzchnię posadzki.
- Rysy widoczne na murach wewnętrznych charakteryzują się małą rozwartością do 1mm i nie stanowią zagrożenia dla stabilności ścian obciążonych jedynie ciężarem własnym.

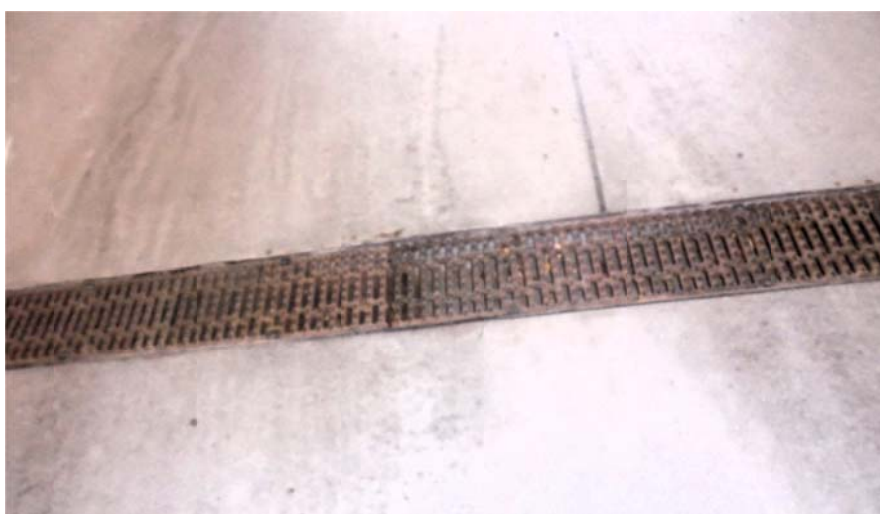
Fot.4 Odwodnienie liniowe powyżej poziomu posadzki

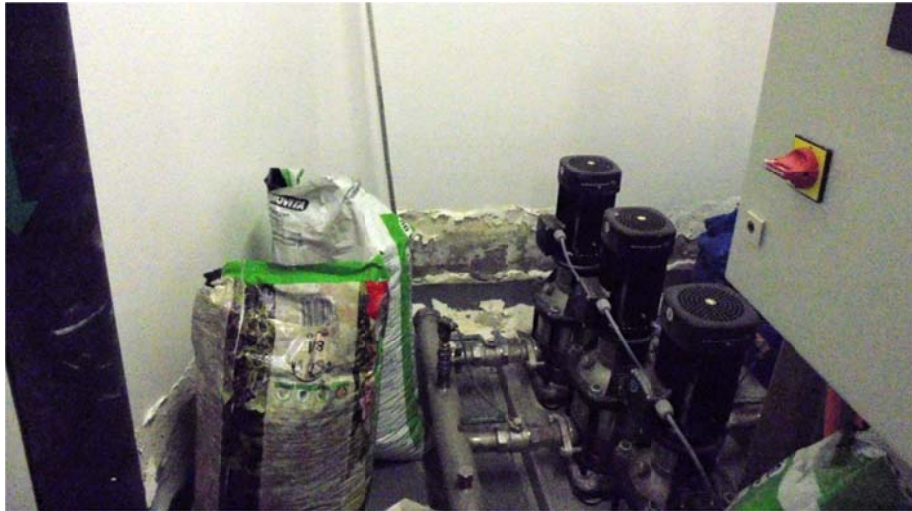
Ściany zewnętrzne i wewnętrzne są w ogólnie zadowalającym stanie technicznym, lecz miejscowo widoczne są ślady wilgoci pochodzące od wody pod posadzką. Problem zamakania dolnych partii ścian wewnętrznych występuje od dość dawna – na wielu odcinkach, w dolnym pasie ścian wykonano injekcję ciśnieniową i zastosowano tynk renowacyjny.

Fot.5 Zawilgocony dół ściany w pomieszczeniu technicznym

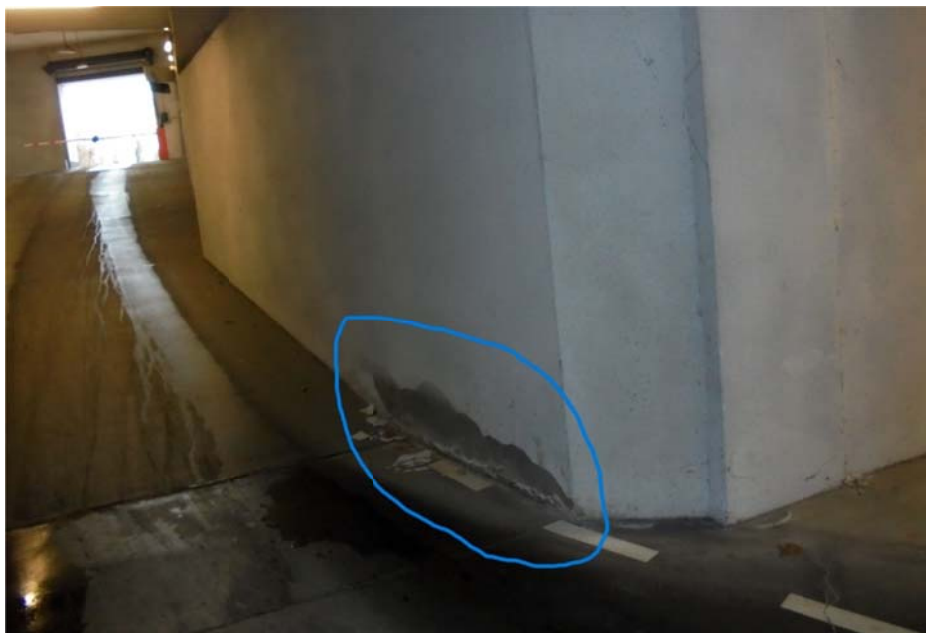
Fot.6 Podmakanie ściany przy wjeździe do garażu, woda spływająca po pochylni

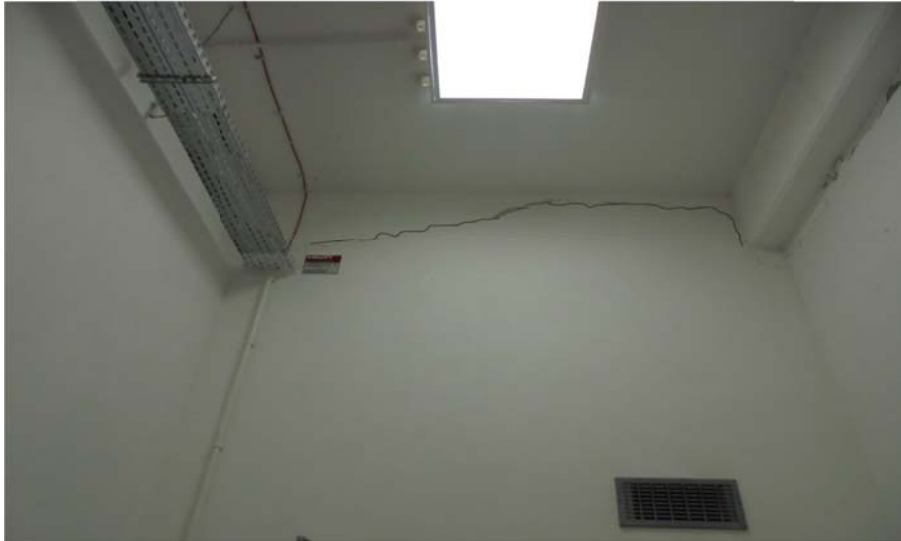
Na stykach ścian murowanych ze słupami i ryglami żelbetowymi w wielu miejscach pojawiają się zarysowania

Fot.7 Rysa na murze pod stropem

- Rysy na ścianach murowanych nie stwarzają niebezpieczeństwa awarii budowlanej. Ich naprawa może być przeprowadzona głównie ze względów estetycznych. Do wypełnienia rys użyć masy akrylowej i gęstej siatki drucianej stalowej, mocowanej do muru przed położeniem tynku.

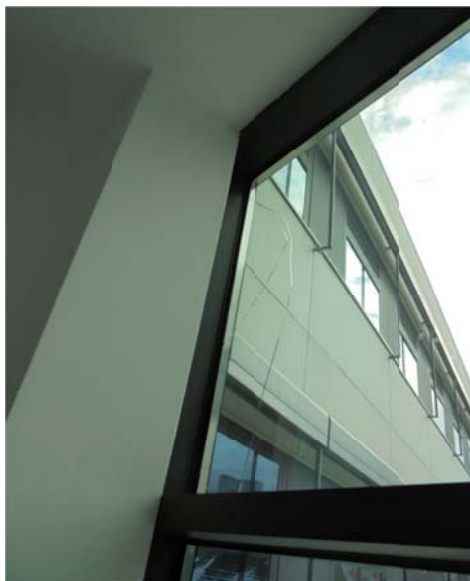
W oknie sali seminaryjnej na parterze i w przeszklonej ścianie przewiązki od strony południowej na kondygnacji 2 i 3 piętra są pęknięcia szyb.

Fot.8 Pęknięta szyba (2 piętro)

- Zarysowania ścian w pomieszczeniach technicznych parteru powstały na skutek ugięć płyt stropowych i podciągów stropu nad piwnicami, lub niewykonaniem szczeliny kompensacyjnej między górną krawędzią ściany a stropem. W budynku nie ma wewnętrznych ścian nośnych, rysy mają rozwartość nie większą niż 2mm. Przebieg i rozwartość rys może się zwiększyć w miarę przyrostu ugięć stropu w czasie.
- Samoistne, pęknięcia szyb mogą być spowodowane nierównomierną temperaturą powierzchni szklenia lub tzw. obciążeniem klimatycznym, które często występuje w szybach zespolonych. Zjawisko to polega na pękaniu szyb wskutek różnicy ciśnienia gazu wewnątrz zespolonego pakietu a ciśnieniem atmosferycznym. Przeszklenie zespolone zastosowane w budynku D-17 składa się z zewnętrznej szyby hartowanej i wewnętrznej klejonej. Pierwsza pęka na ogół szyba wewnętrzna jako słabsza.

- Likwidację rys na ścianach w pomieszczeniach technicznych wykonać analogicznie jak opisano w powyżej dla ścian piwnic.
- Należy wymienić pęknięte okienne zestawy zespolone na nowe z zastosowaniem hartowanych szyb zewnętrznych i wewnętrznych.

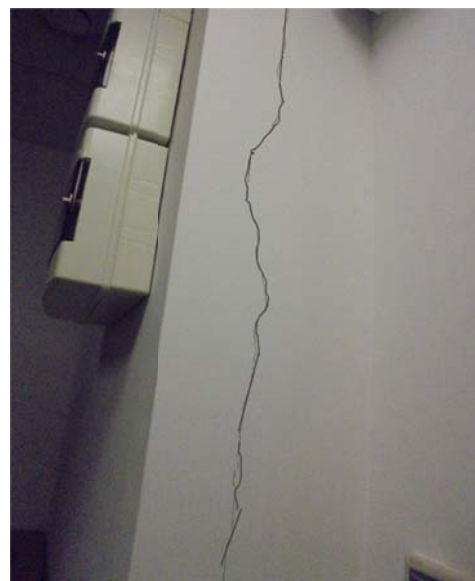
Zauważone uszkodzenia dotyczą rys na ścianach działowych i obudowach szachtów instalacyjnych w pomieszczeniach technicznych parteru.

Fot.9 Rysa na ścianie szachtu

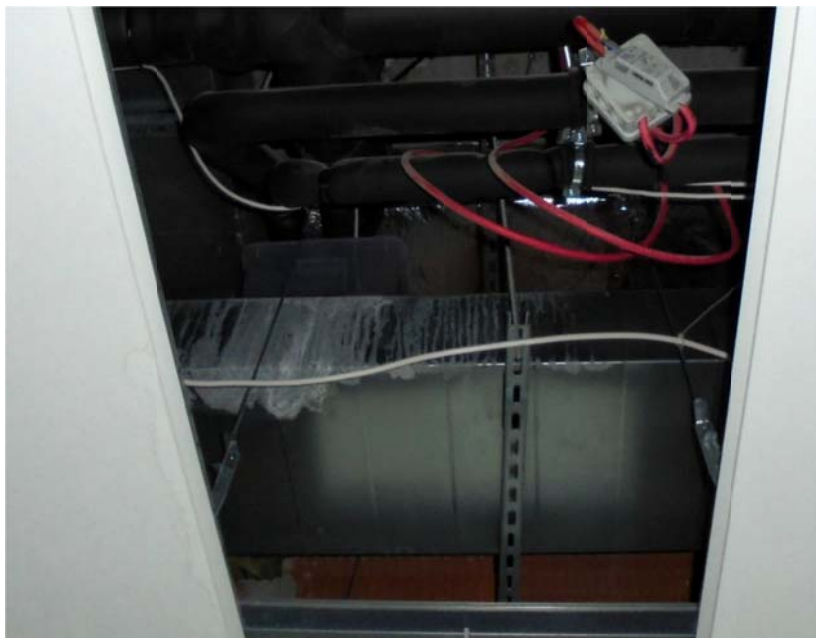
Na 3 piętrze istnieje problem z wodą opadową ze stropodachu, która powoduje zacieki na suficie w obrębie okna doświetlającego klatkę schodową, oraz zacieki widoczne na przewodach instalacji biegnącej pod stropodachem wzdłuż korytarza.

Fot.10 Zacieki na instalacjach nad korytarzem

- Przecieki ze stropodachu w rejonie klatki schodowej i korytarza między osiami E-F
 - Należy sprawdzić szczelność membrany pokrycia, ofasowań podstaw okien, wyrzutni i słupków pomostu technicznego i szczególnie szczelność wpustów dachowych odprowadzających wodę ze stropodachu.
 - W przypadku stwierdzenia uszkodzeń pokrycia i ofasowań można zastosować dwie warstwy membrany uszczelniającej w formie płynnej.
