# **PRZENIESIENIE I KONSERWACJA CZTERECH DEKORACJI MOZAIKOWYCH**

**ZNAJDUJĄCYCH SIĘ W BUDYNKU PAWILONU S-1  
PRZY UL. REYMONTA 13A NA TERENIE NALEŻĄCYM  
DO AKADEMII GÓRNICZO-HUTNICZEJ W KRAKOWIE.**

**Rekomendacje dla opracowania procedury demontażu  
i ponownego montażu mozaik ceramicznych**

Kraków, marzec 2024

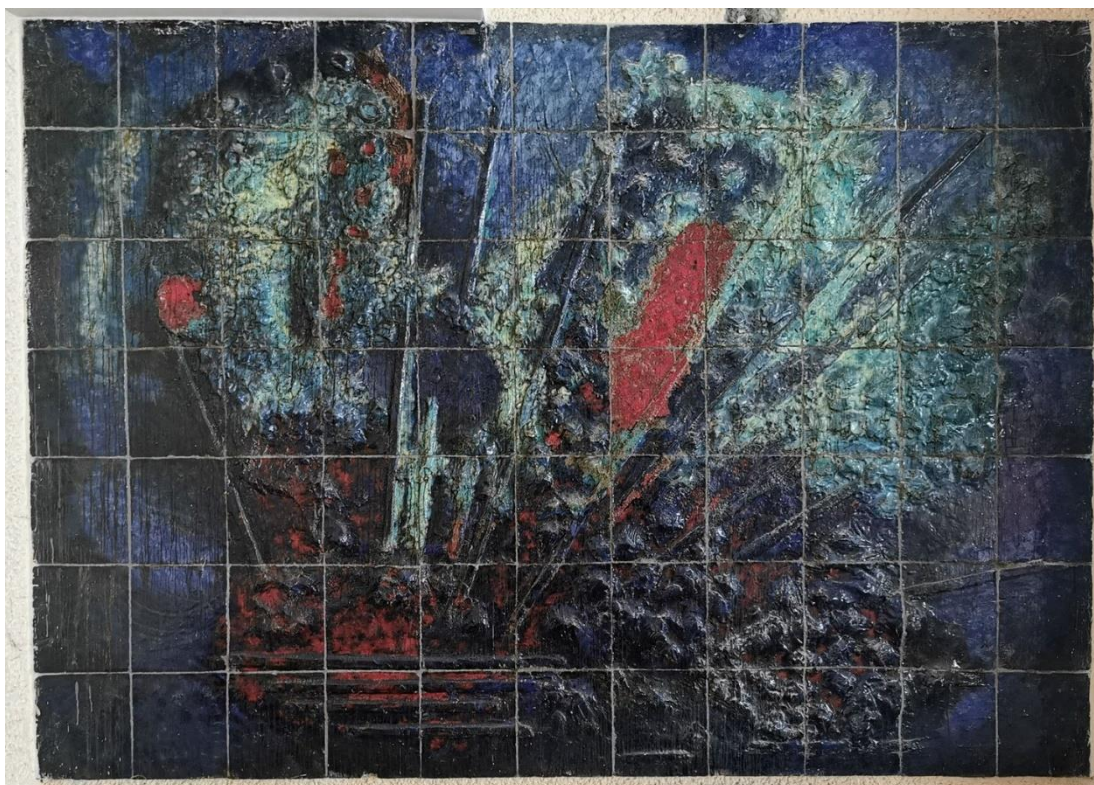
*Fot. 2. Mozaika nr 2 umieszczona na ścianie sali bankietowej na 1 piętrze. Widok ogólny kompozycji. Fot. D. Białek-Kostecka, marzec 2024*

Kompozycja składa się z 77 płyt. Wysokość 7 płyt, długość 11 płyt; płyty o wymiarach: 31 cm × 28 cm.

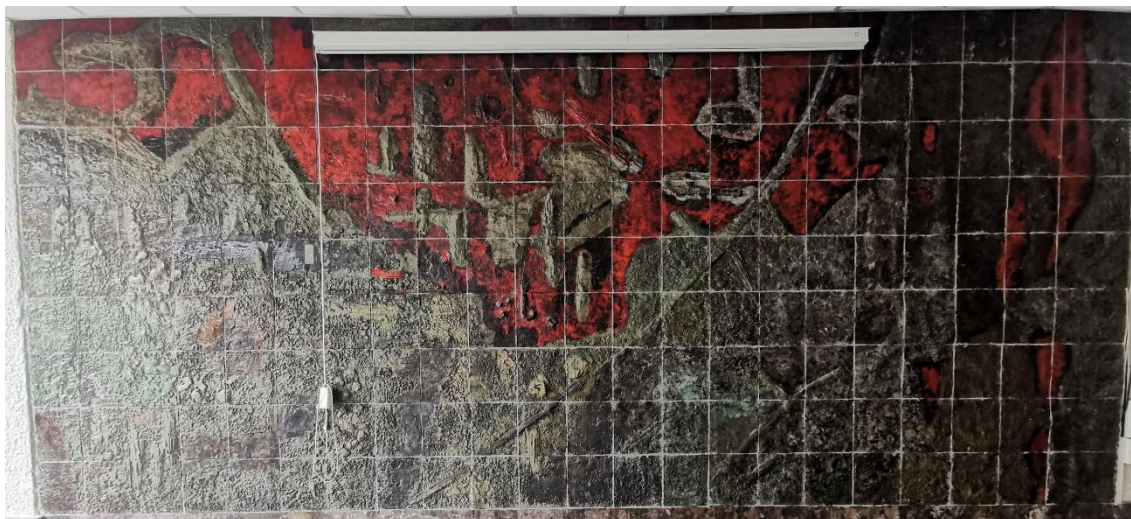
*Fot. 3. Mozaika nr 3 umieszczona na ścianie sali bankietowej na 1 piętrze. Widok ogólny kompozycji. Fot. D. Bialek-Kostecka, marzec 2024*

Kompozycja składa się ze 198 płyt. Wysokość 9 płyt, długość 22; płyty o wymiarach: 31 cm × 28 cm (ostatni rząd po prawej: 31 cm × 42 cm).

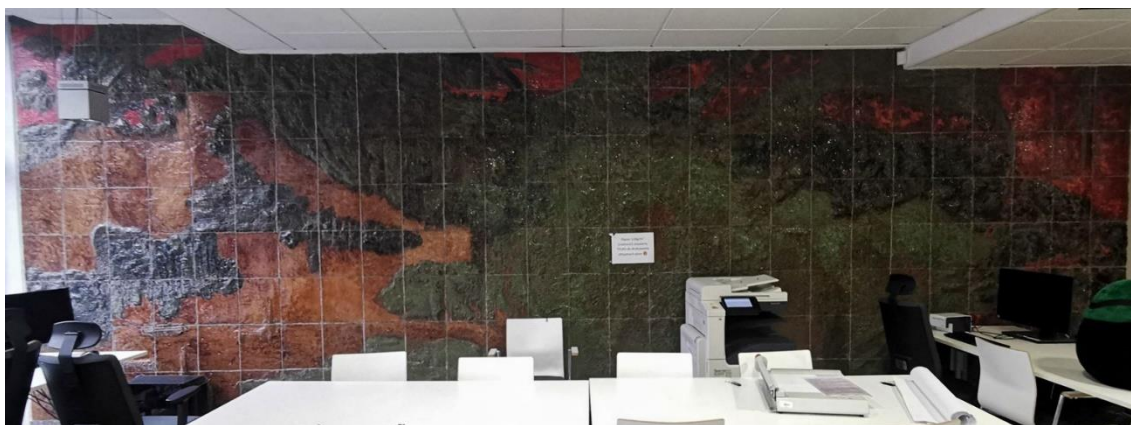
*Fot. 4. Mozaika nr 3 umieszczona na ścianie sali bankietowej na 1 piętrze. Widok ogólny kompozycji. Fot. D. Bialek-Kostecka, marzec 2024*

Kompozycja składa się z 270 płyt. Wysokość: 10 płyt, długość 27 płyt; płyty o wymiarach: 31 cm × 28 cm.

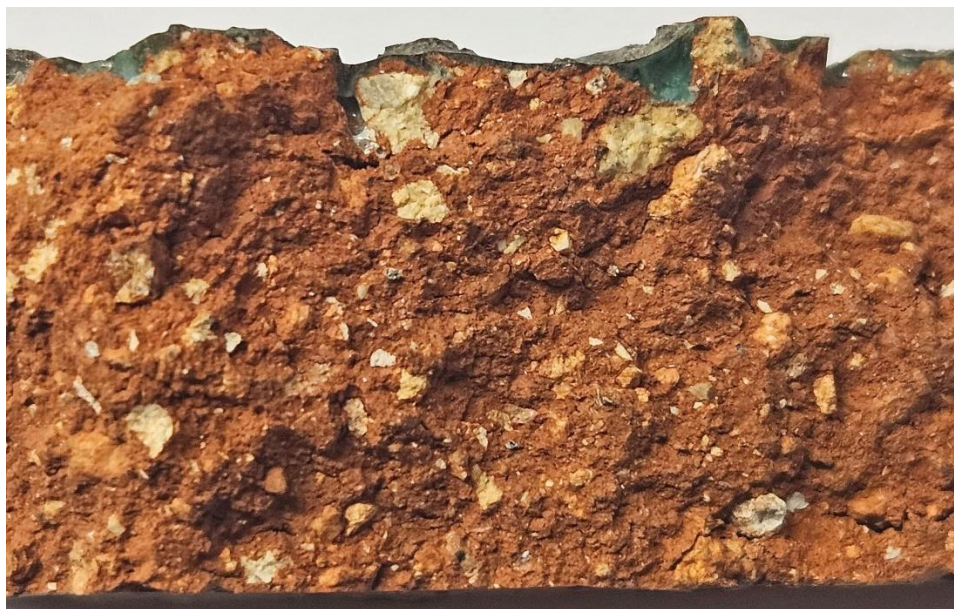
Kompozycje wykonane są ze szklwionych, ceramicznych płyt okładzinowych o podstawowej grubości ok 2 cm i wymiarach ok 31 x 28 cm. Płyty wykonane są z czerwonej gliny zmieszanej z szamotem. (Fot. 8). W pierwszym etapie przygotowywane były płyty o gładkiej powierzchni, wyrównane maszynowo i docięte do odpowiedniego wymiaru. Płyty układano na podłodze po czym powierzchnia całej kompozycji (lub jej fragmentów) była opracowywana rzeźbiarsko przy pomocy różnych narzędzi i technik. Po przeschnięciu następował pierwszy wypal a po nałożeniu szkliwienia kolejny wypal w wyższej temperaturze.<sup>1</sup>

*Fot 8. Odlamany fragment kompozycji nr. 3 znaleziony nad podwieszonym sufitem. Widoczna niejednorodna struktura ceramiki. Fot. A. Kłosowska, marzec 2024*

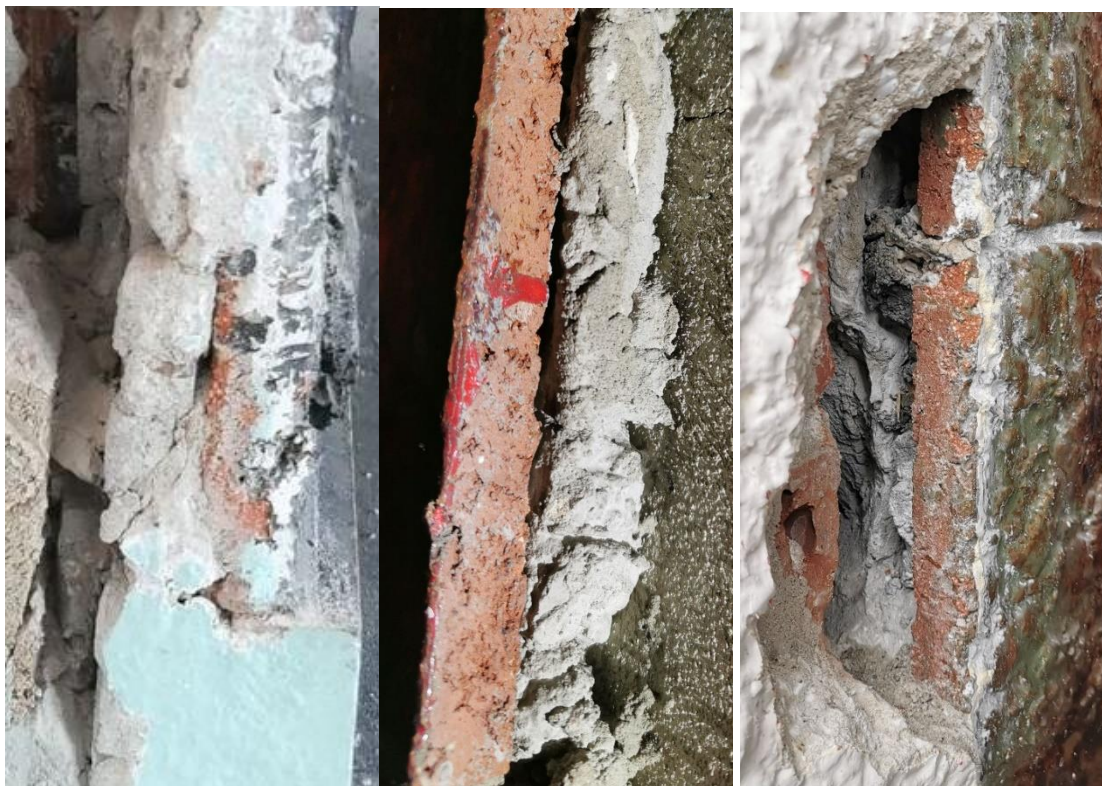
Podłoże konstrukcyjne dekoracji stanowią ściany wykonane z cegły (mozaiki nr 1 ,4) oraz gazobetonu (mozaiki nr 2, 3). Płyty osadzone są na bardzo mocnej zaprawie cementowej o grubości ok 2 cm. Taką samą zaprawę zastosowana do spoinowania elementów kompozycji. Szerokość spoin jest zróżnicowana od 3 do 20 mm. W przypadku mozaiki 1 spoiny zostały dodatkowo pomalowane co optycznie scalilo całą kompozycję. W pozostałych kompozycjach spoiny są pozostawione bez warstwy malarskiej (Fot. 12-13).

*Fot. 9-11. Montaż płyt kompozycji (odpowiednio 1, 4, 3) na zaprawie cementowej. Fot. D. Białek-Kostecka, marzec 2024*

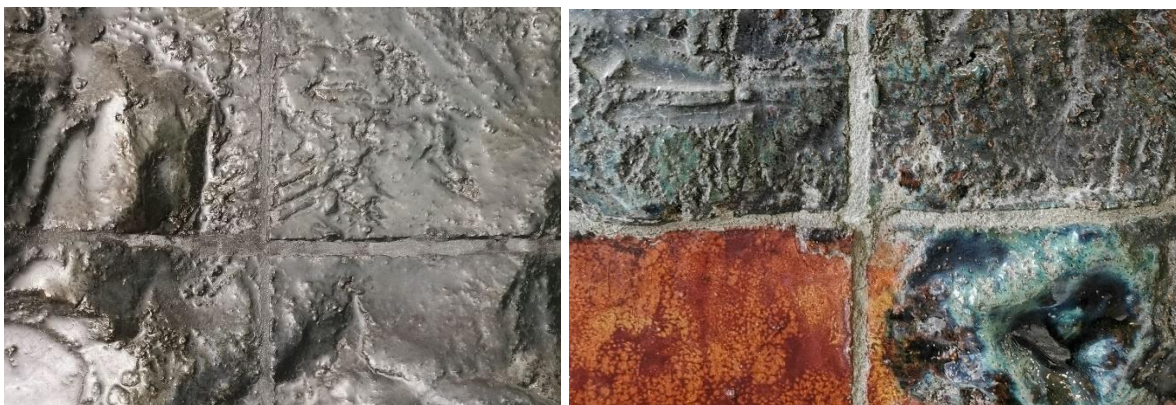
Fot. 12-13. Spoinownie pokryte warstwą malarską (mozaika 1, po lewej stronie) i pozostawione w naturalnym kolorze zaprawy cementowej (mozaika 4, po prawej stronie). Fot. D. Białek-Kostecka, marzec 2024

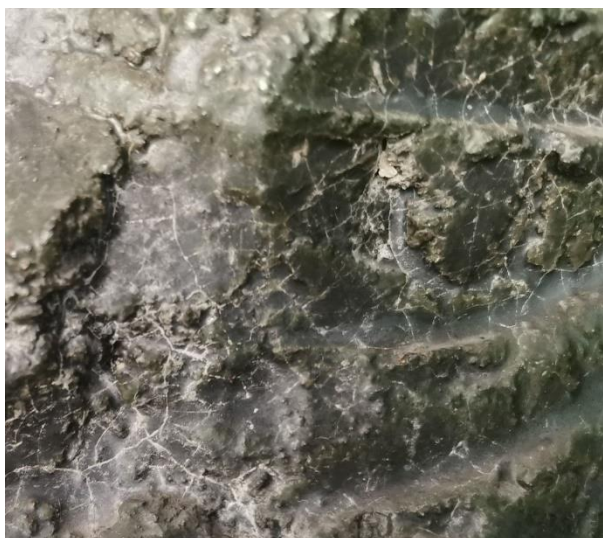
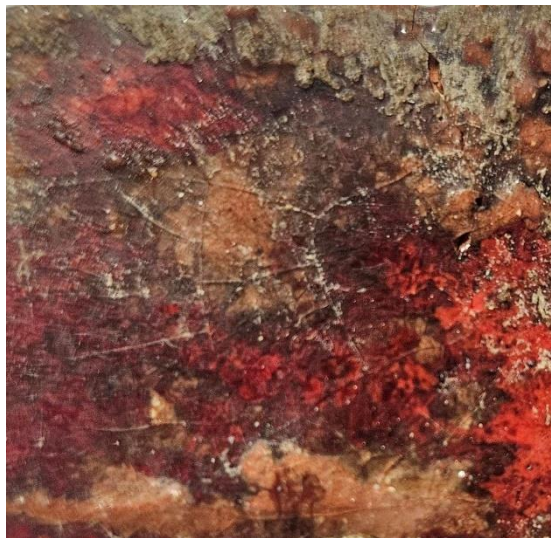
W wielu miejscach widoczne są spękania szkliva pochodzące już z czasów produkcji, powstałe podczas wypału (fot. 17-18). Są one obecne głównie w zagłębieniach formy, w których warstwa szkliva była grubsza. W kilku miejscach można zauważyć niewielkie odpryski glazury, aż do ceramicznego czerepu

*Fot. 17-18. Widoczne spękania szkliva (odpowiednio mozaika 1 i 4). Fot. D. Białek-Kostecka, marzec 2024*

Głębokie ubytki do warstwy ceramicznego czerepu należy uzupełnić zaprawą mineralną, nadając powierzchni pożądany kształt i fakturę.

Warstwę wierzchnią, szkliwioną, w zależności od miejsca i charakteru ubytku można uzupełnić, stosując materiały kompozytowe, barwione, na bazie żywic chemo- lub światło utwardzalnych, ewentualnie odwracalne uzupełnienia akrylowe. Odpowiedni materiał powinien być dobrany i zaakceptowany w wyniku prób.

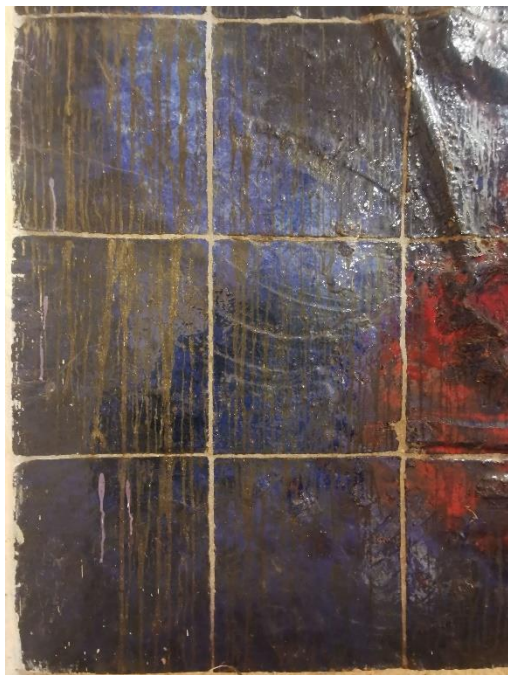
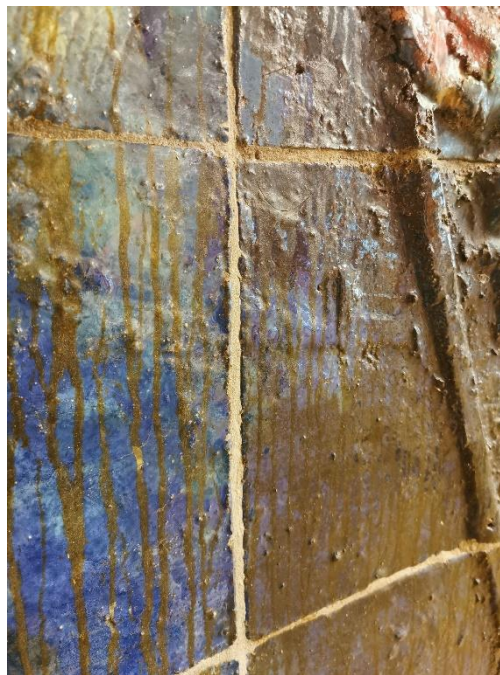
Cała powierzchnia mozaiki nr 2 pokryta jest zaciekami i zachlapaniami niewiadomego pochodzenia (fot. 19, 20). Być może jest to, pierwotnie transparentna, a obecnie pociemniała warstwa gruntu, którą zastosowano do zaimpregnowania ścian przed malowaniem. Podobne zacieki występują także lokalnie na mozaice nr 1.

*Fot. 19,20. Mozaika 2, widoczne zachlapania i zacieki na całej powierzchni kompozycji. Fot. D. Białek-Kostecka, marzec 2024*

Przed przystąpieniem do prac należy oczyścić powierzchnie mozaiki usuwając ze szkliwa oraz fug wszystkie rodzaje zabrudzeń, mozaiki. – pyły, zachlapania i zacieki.

Dobre metody oczyszczania, zarówno mechaniczne, jak i chemiczne, powinny być bezpieczne dla szklonych powierzchni, stąd konieczne są wcześniejsze próby wykonane na niewielkiej powierzchni. Bezpośrednio przed rozpoczęciem zabezpieczania lica mozaik, należy je odtłuścić stosując np. aceton lub izopropanol (niezależnie od wybranego spoiwa licowania).

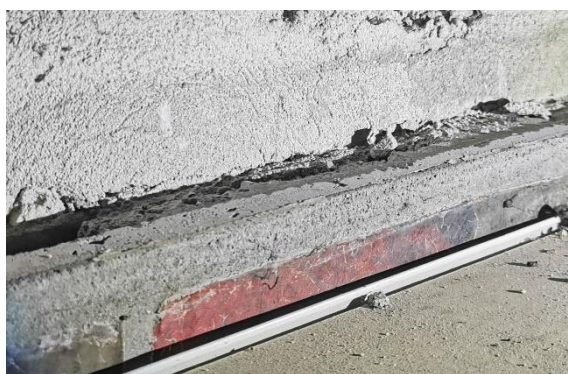
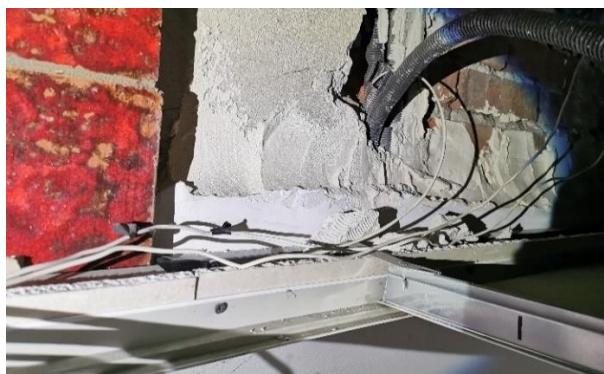
W sali konsumpcyjnej na 1 piętrze oraz w sali samorządu studenckiego na parterze zamontowane są sufity podwieszane, które przysłaniają górne fragmenty obu kompozycji. O ile w przypadku mozaiki nr 3 jest to jedynie kilka centymetrów od górnej krawędzi o tyle w przypadku mozaiki nr 4 przysłonięte są w niektórych miejscach nawet dwa górne rzędy kompozycji (fot. 21, 22). Konstrukcje sufitów podwieszanych zostały przykręcone do ściany poprzez kafle mozaiki powodując ubytki i uszkodzenia w miejscach montażu. Nad konstrukcją sufitów odnaleziono dwa odłamane fragmenty obu mozaik. Kolejne zniszczenia powstały podczas instalacji przewodów elektrycznych (fot. 23) czy ekranu projekcyjnego (mozaika nr 3). Widoczne są też trzy duże wkręty w miejscach spojin w górnej części mozaiki nr 1.

*Fot. 21,22. Sufity podwieszane przysłaniające górną krawędź mozaiki nr 3 (fot 21) oraz miejscami nawet dwa rzędy mozaiki nr 4 na parterze (fot. 22). Fot. D. Białek-Kostecka, marzec 2024*

Przed przystąpieniem do prac należy zdemontować podwieszane sufity zasłaniające mozaikę nr 3 i 4, co umożliwi inwentaryzację i dokumentację całości kompozycji. Demontaż powinien być przeprowadzony z należytą ostrożnością, ze względu na fakt, że część mocowań przechodzi przez płytki mozaiki. Ponadto należy uważać na elementy kompozycji, które wystają przed lico ściany, co jest istotne szczególnie w przypadku mozaiki nr 1 i 2.

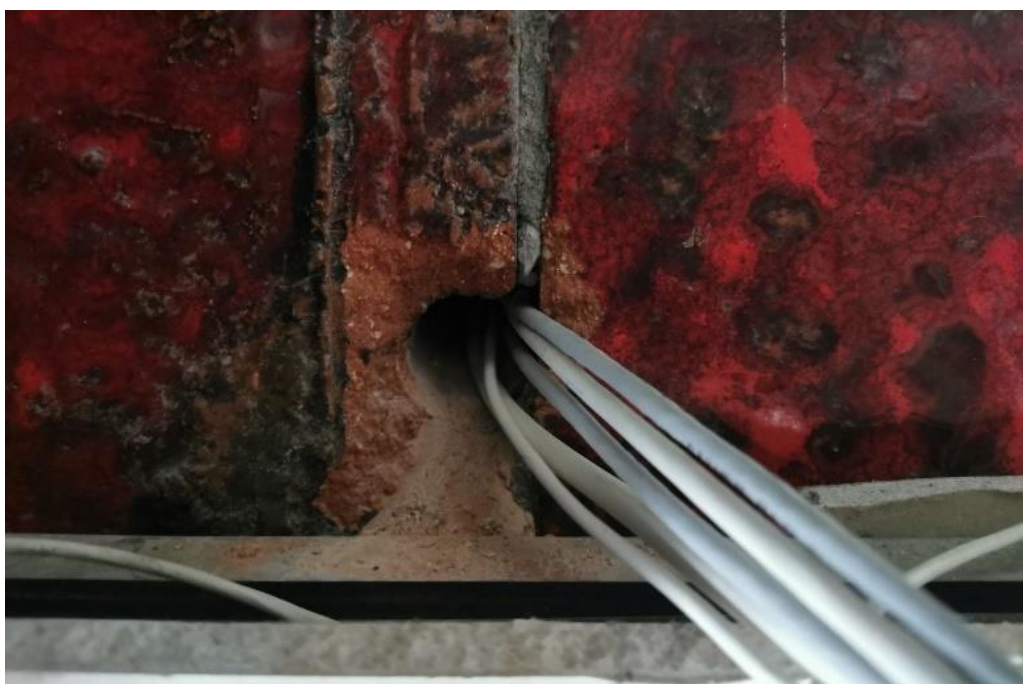
*Fot. 23. Uszkodzenia mozaiki nr 4 związane z poprowadzeniem instalacji elektrycznej. Fot. D. Białek-Kostecka, marzec 2024*

Należy również zdemontować wszelkie instalacje, które są poprowadzone po powierzchni lub w sąsiedztwie mozaik.
