# Instytut Techniki Budowlanej

## **OPINIA TECHNICZNA**

w zakresie odpadania w trakcie pożaru rozwiązań elewacyjnych  
firmy AGS

**00879/19/Z00NZP**

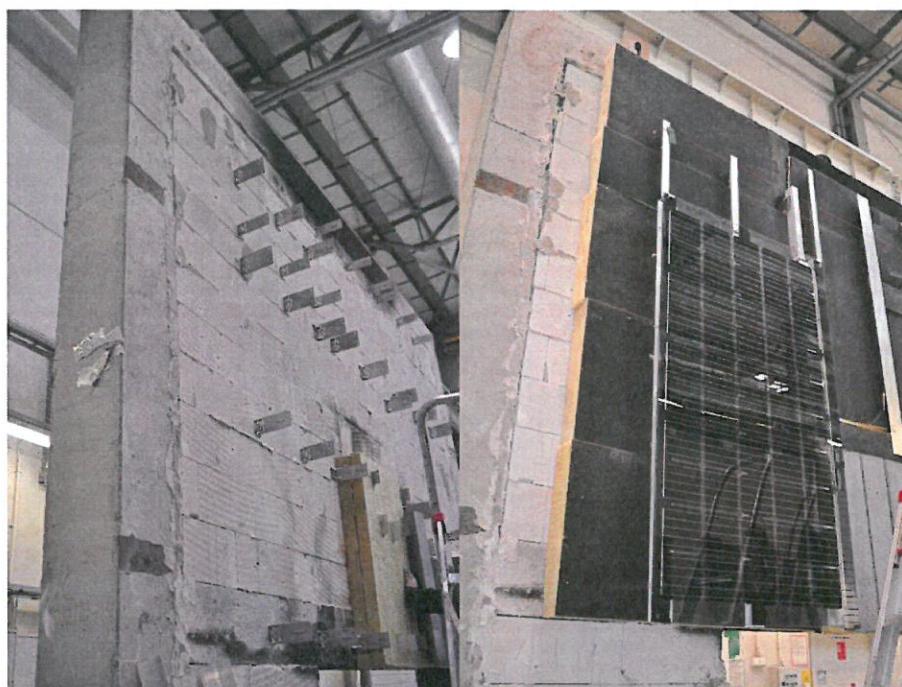
Rys. 16. Widok montażu konsol i okładzin

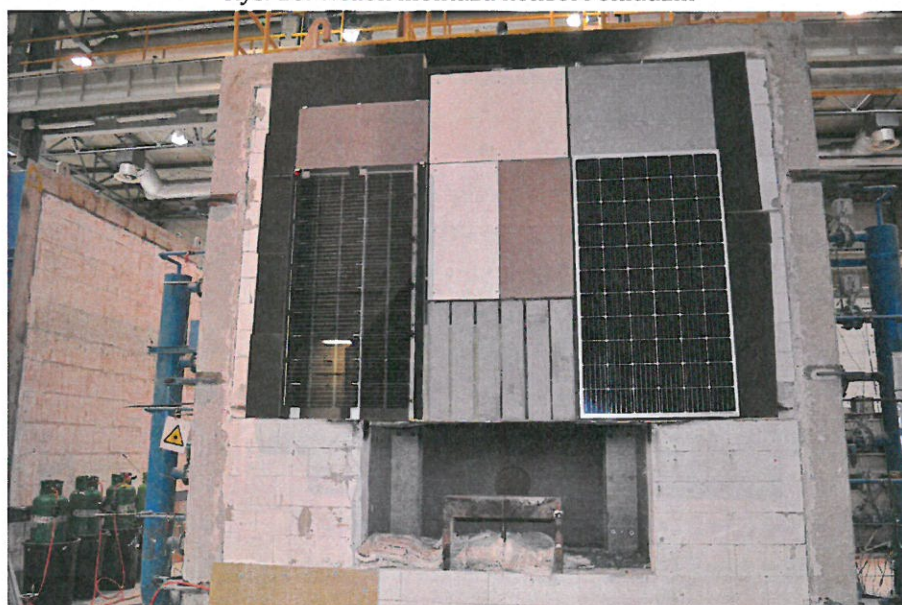
Rys. 17. Widok elementu przed badaniem

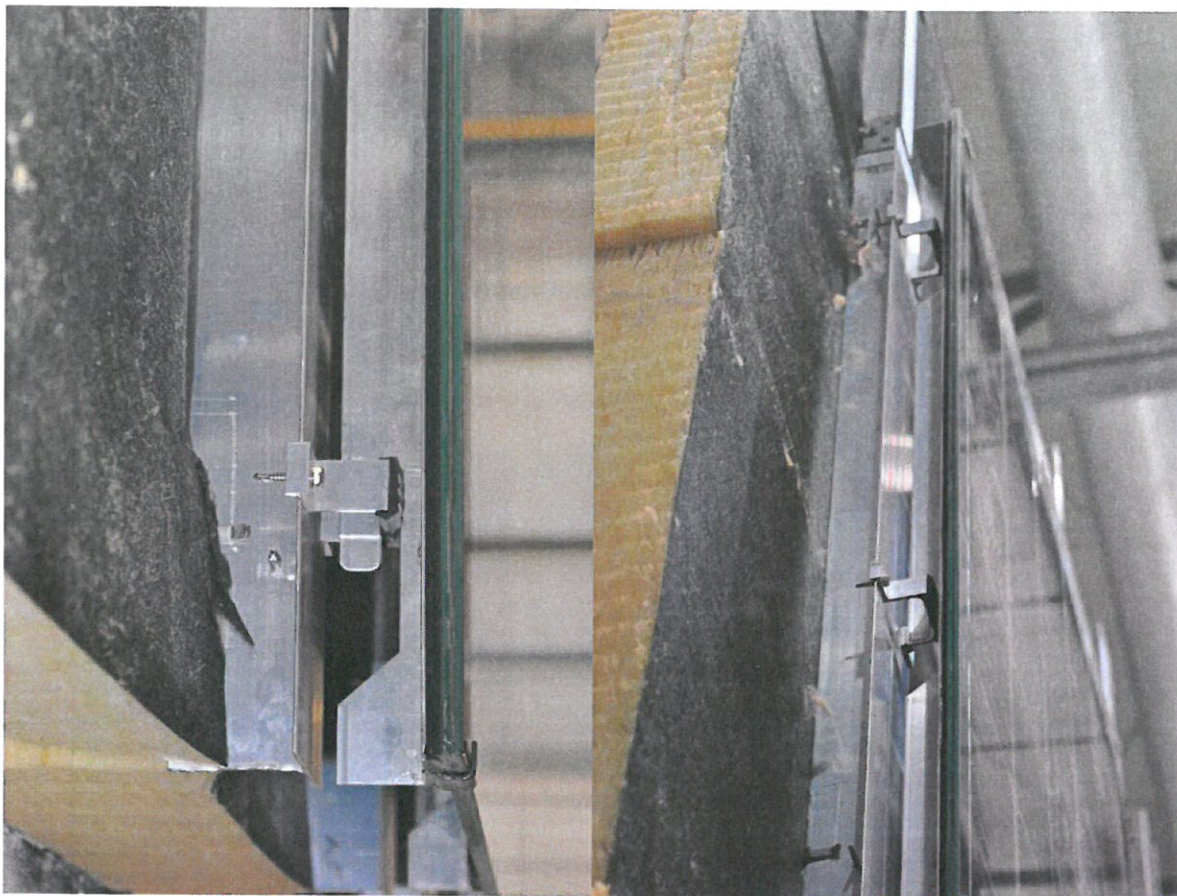
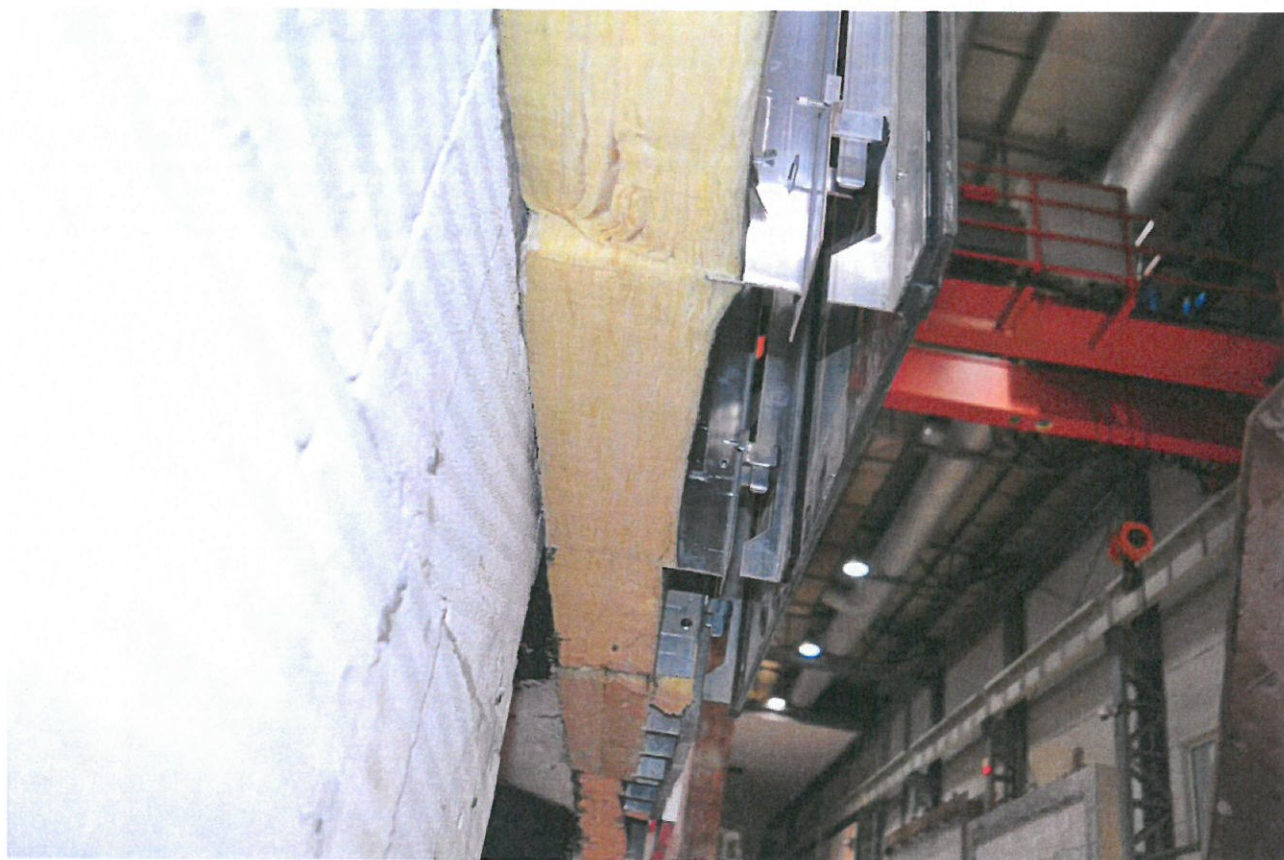
Rys. 18. Detale montażu

Rys. 19. Detale montażu

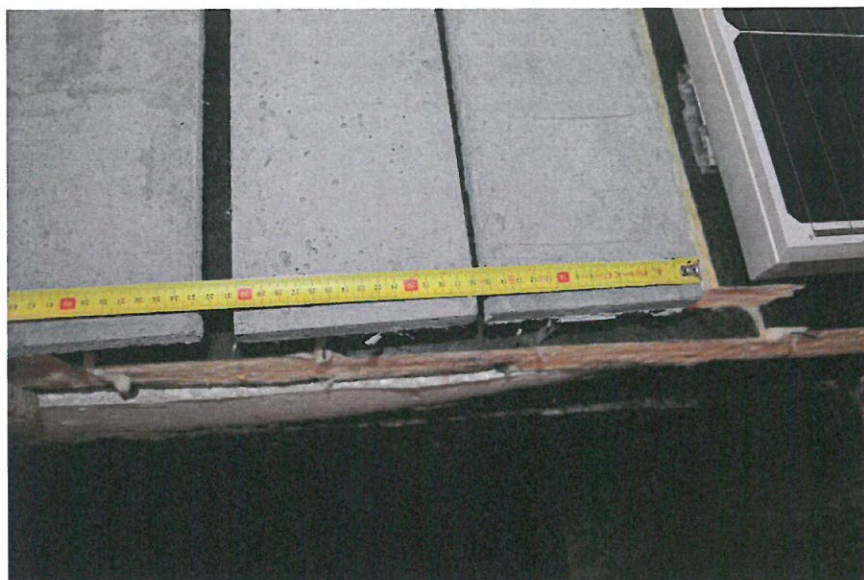
Rys. 20. Widok detali przed badaniem

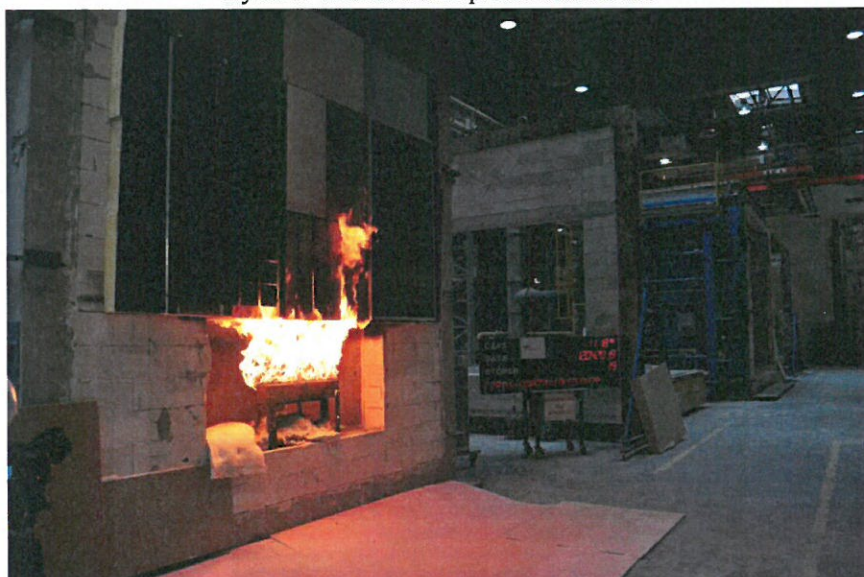
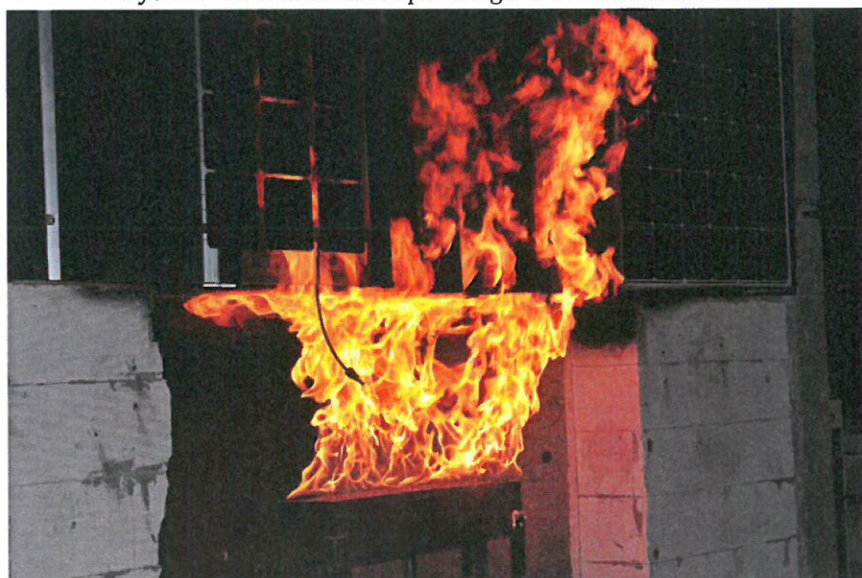
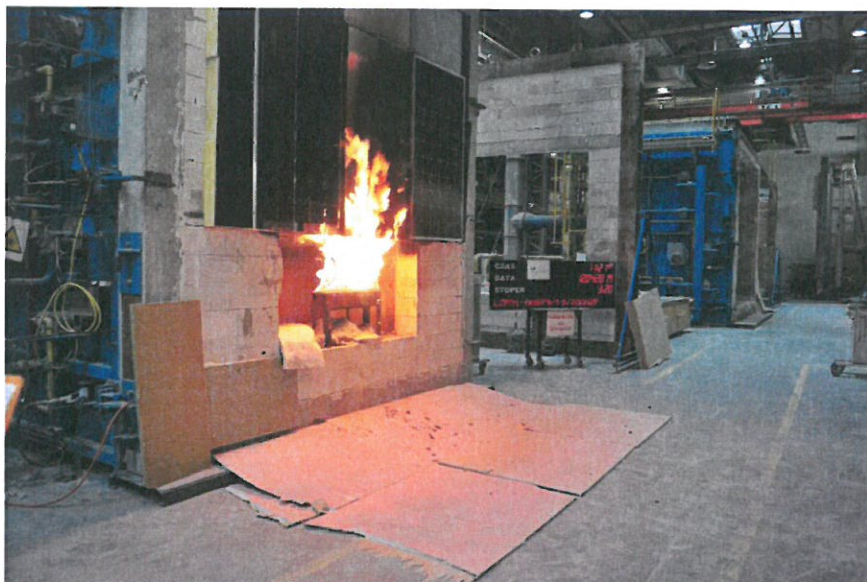
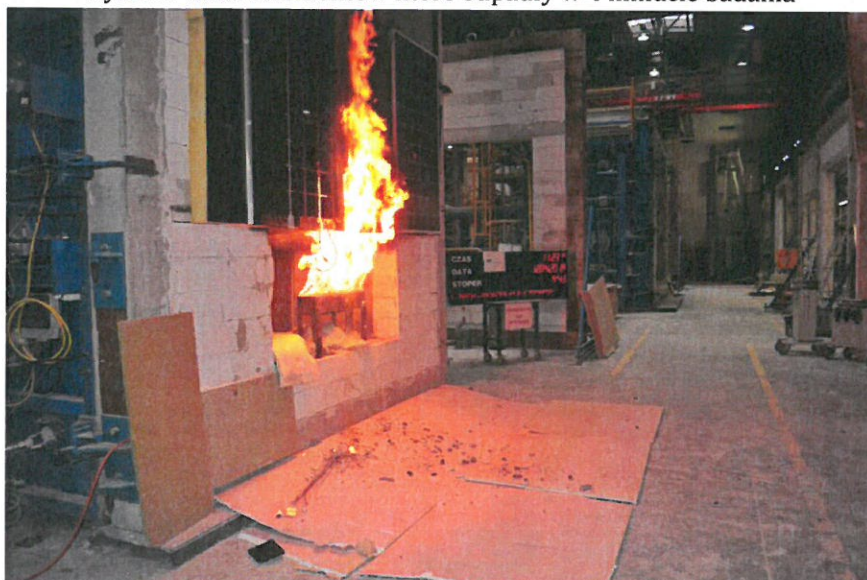
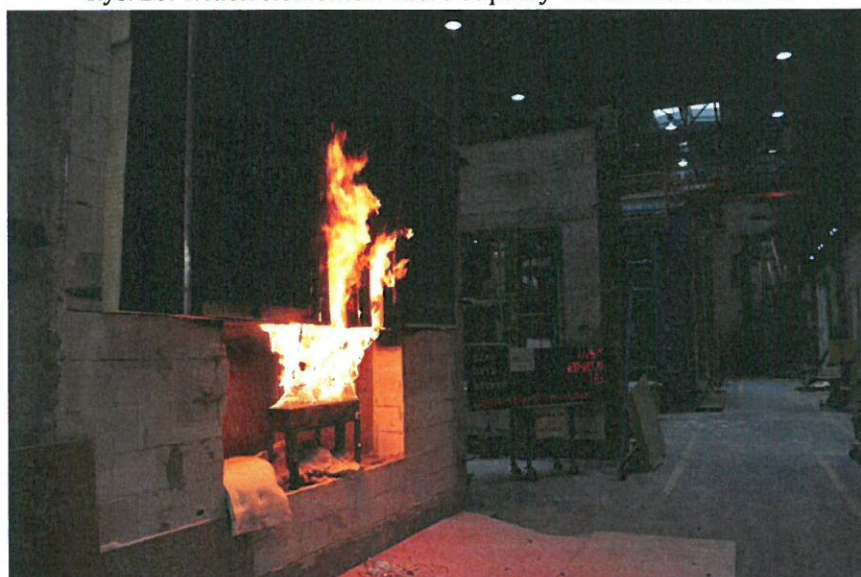
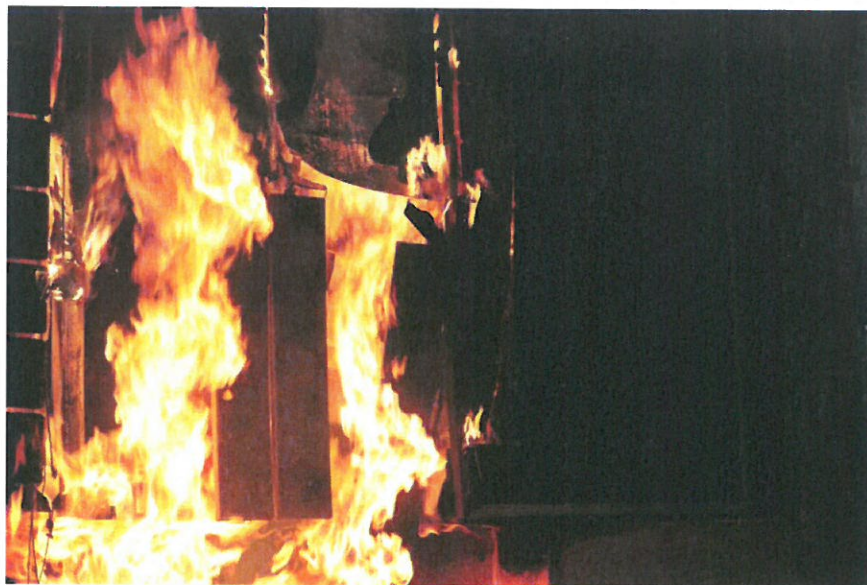
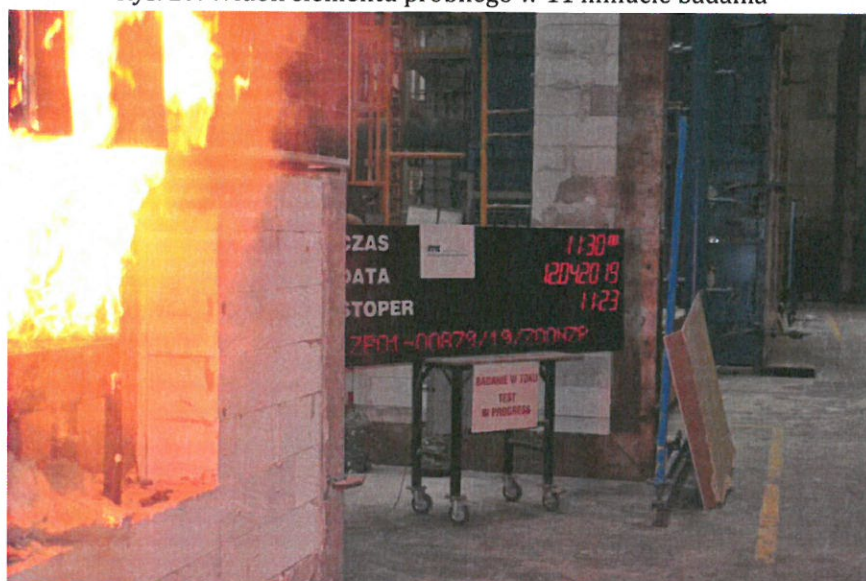
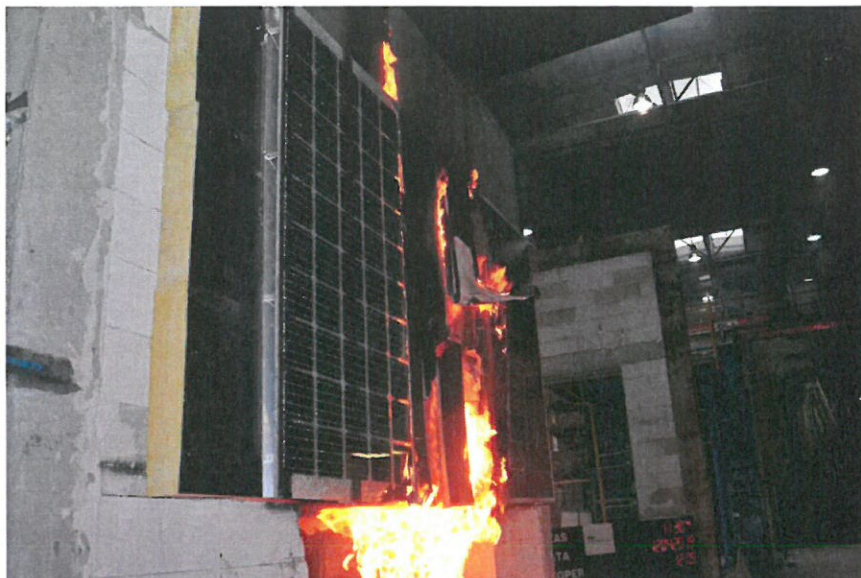
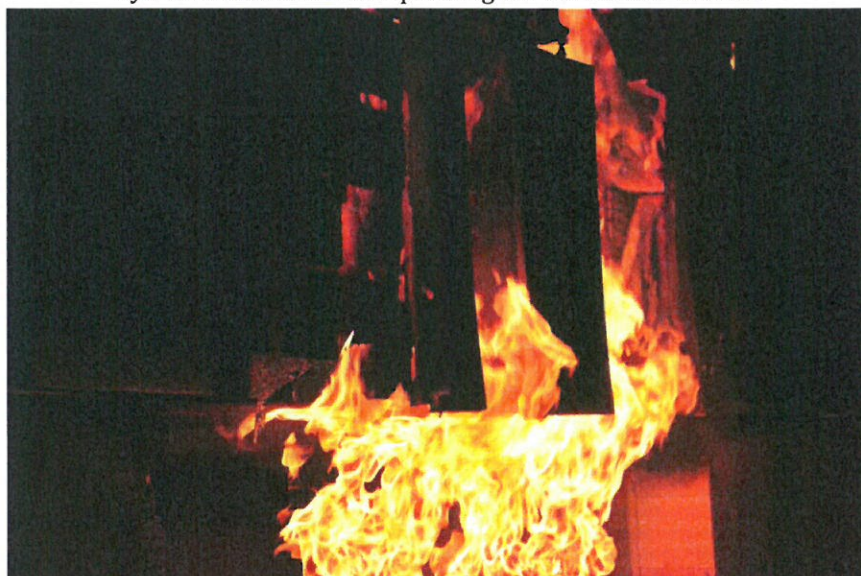
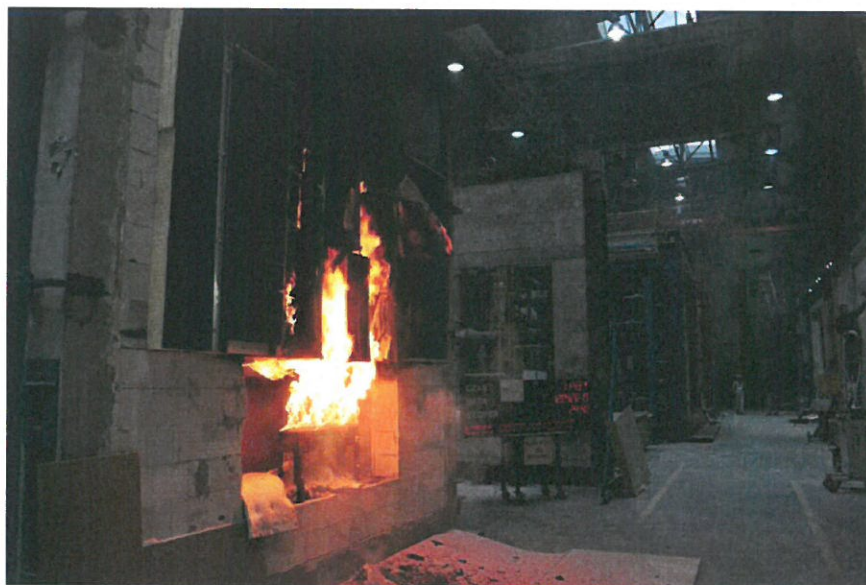
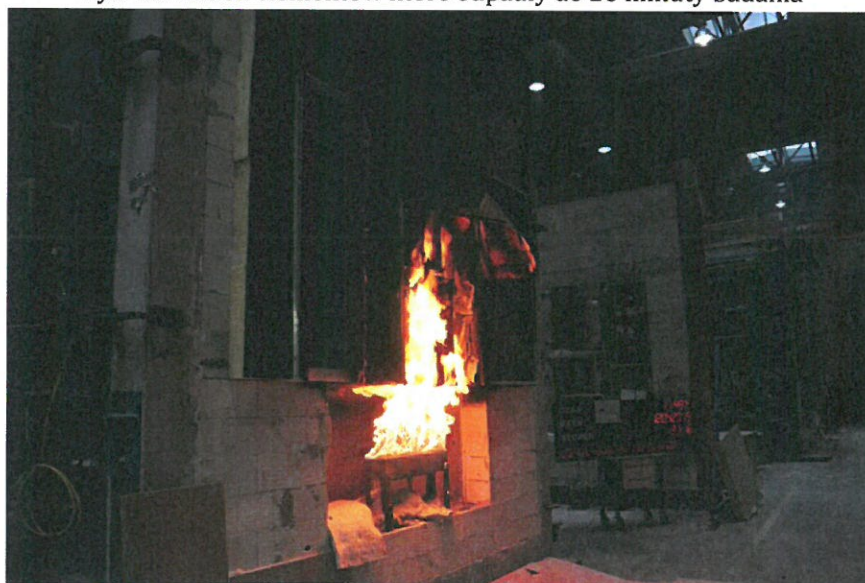
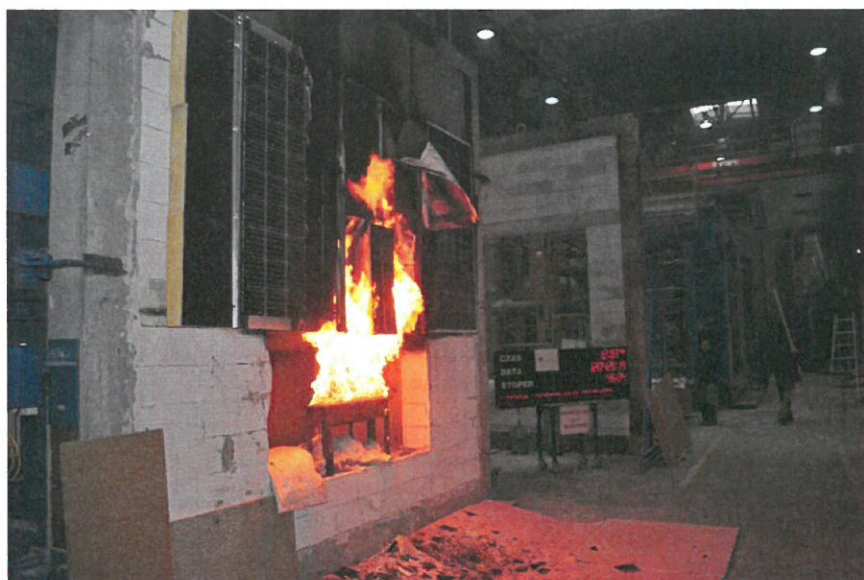
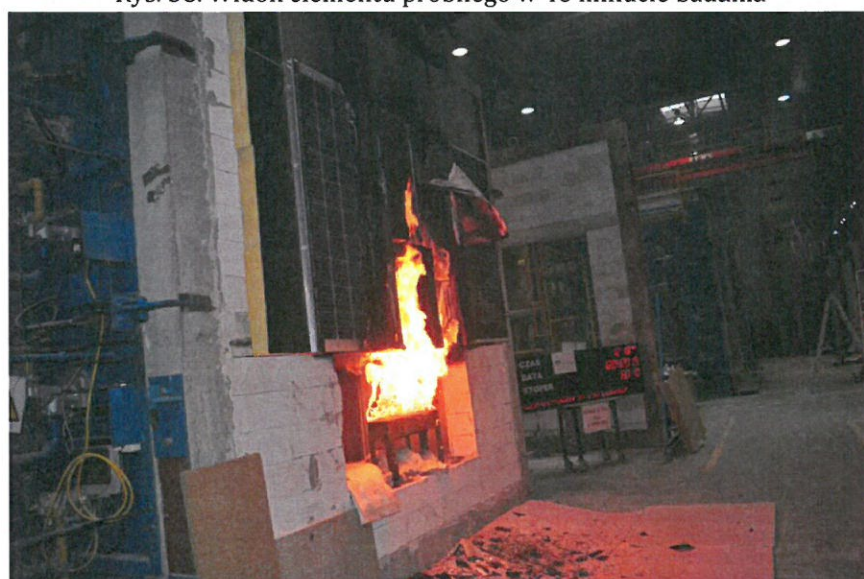
Rys. 21. Widok elementu próbnego w 1 minucie badania

Rys. 22. Widok elementu próbnego w 2 minucie badania

Rys. 23. Widok elementu próbnego w 4 minucie badania

Rys. 25. Widok elementu próbnego w 5 minucie badania

Rys. 27. Widok elementu próbnego w 8 minucie badania

Rys. 29. Widok elementu próbnego w 11 minucie badania

Rys. 30. Widok elementu próbnego w 12 minucie badania

Rys. 32. Widok elementu próbnego w 13 minucie badania

Rys. 33. Widok elementu próbnego w 16 minucie badania

Rys. 35. Widok elementu próbnego w 25 minucie badania

Rys. 37. Widok elementu próbnego w 32 minucie badania

Rys. 38. Widok elementu próbnego w 46 minucie badania

Rys. 39. Widok elementu próbnego w 61minucie badania

- Rozpoczęcie badania o godzinie 11:18;
- w 3 minucie spadają krople aluminium;
- w 3 minucie, huk, „odstrzelił” fragment płyty nr 12;
- w 4 minucie, huk, „odstrzelił” fragment płyty nr 9, masa 1.25 kg;
- w 5 minucie spadają płonące krople z elementu nr 4;
- w 7 minucie spadają płonące krople z elementu nr 4;
- w 8 minucie pękła szyba w elemencie nr 4;
- w 9 minucie spadł fragment płyty nr 12, masa 2.55 kg;
- w 9 minucie spadł fragment płyty nr 6, masa 0.30 kg;

- w 10 minucie spadł fragment płyty nr 6, masa 0.45 kg; ogień wychodzi ponad element badawczy, z tyłu płyt;
- w 11 minucie spadają drobne fragmenty płyty nr 4, elementy palą się na posadzce;
- w 12 minucie spada fragment płyty nr 13, masa 5.40 kg;
- w 13 minucie utrzymujący się ogień na prawej krawędzi płyty nr 4 oraz lewej krawędzi płyty nr 7;
- w 16 minucie spada fragment płyty nr 9, masa 1.60 kg;
- w 19 minucie spadają drobne fragmenty elementu nr 4;
- w 20 minucie spada fragment płyty nr 6, masa 0.20 kg;
- w 25 minucie spada fragment płyty nr 8, masa 4.30 kg;
- w 26 minucie spadają drobne fragmenty płyty nr 5;
- 62'27" koniec badania w uzgodnieniu ze Zleceniodawcą.

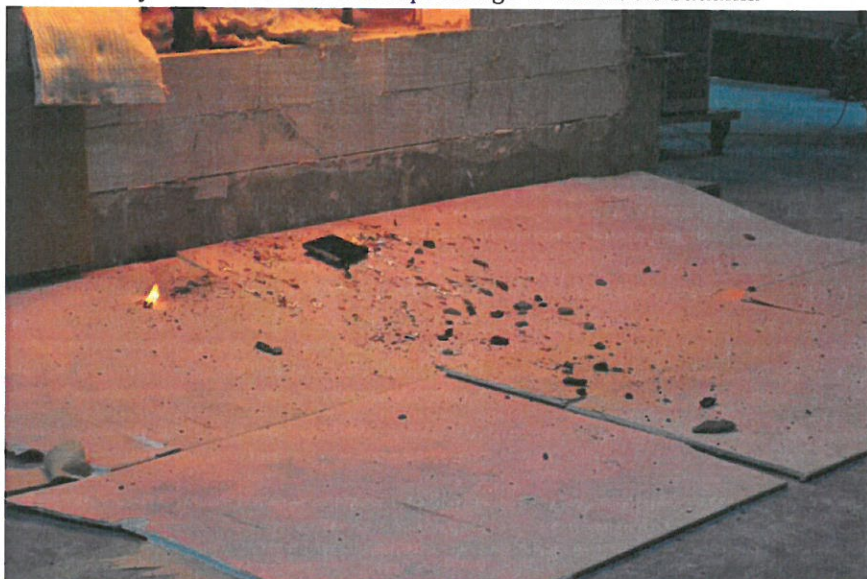
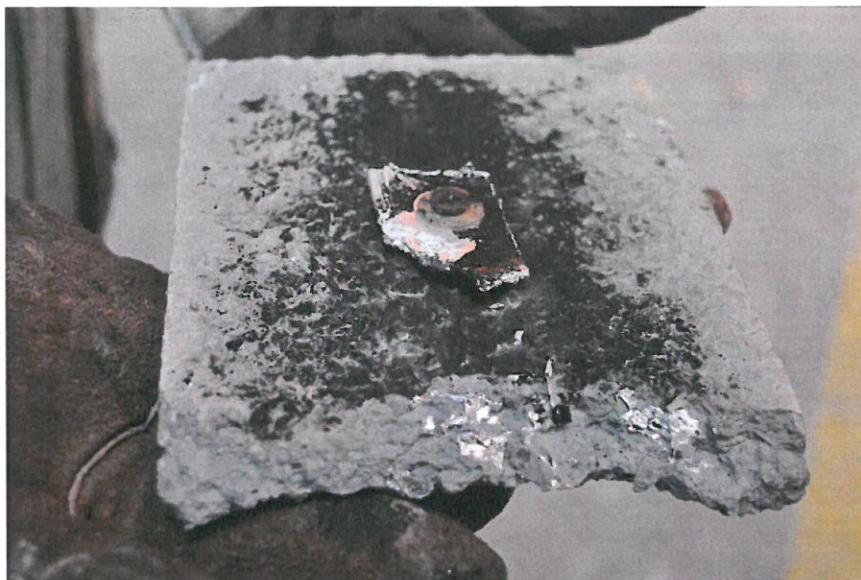
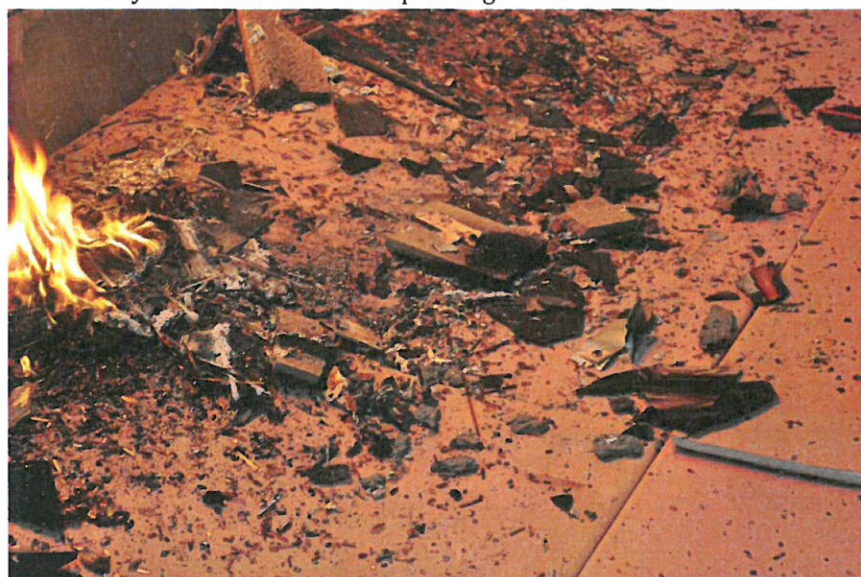
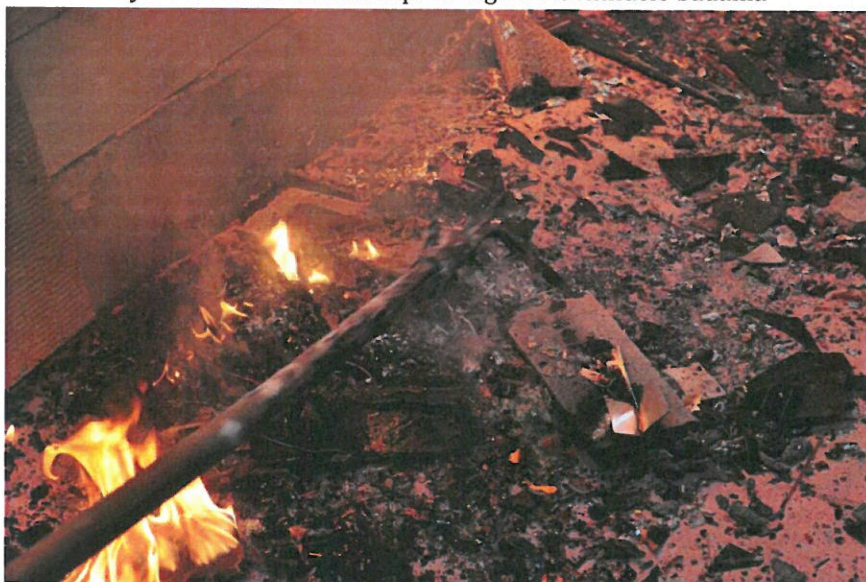
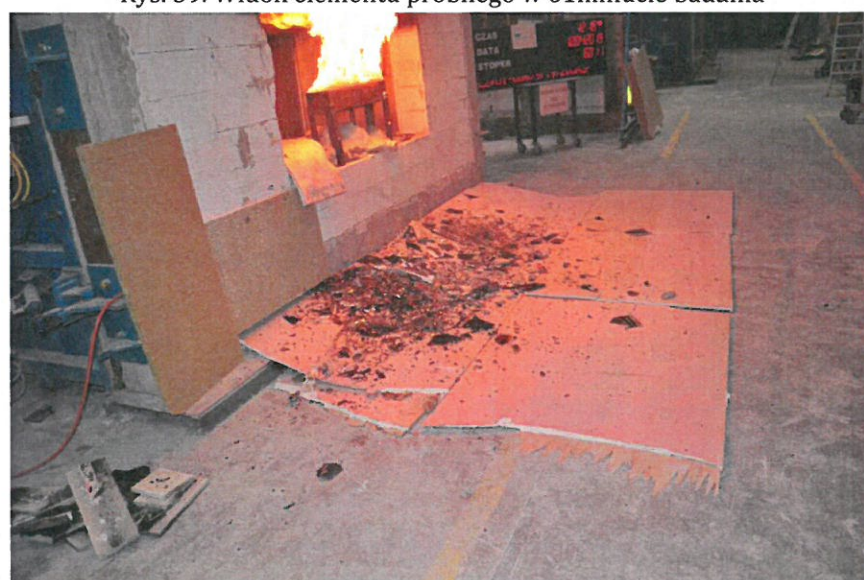
Rys. 24. Widok elementów które odpadły w 4 minucie badania

Rys. 26. Widok elementów które odpadły w 5 minucie badania

Rys. 28. Widok elementów które odpadły do 10 minuty badania

Rys. 31. Widok elementów które odpadły do 13 minuty badania

Rys. 34. Widok elementów które odpadły do 17 minuty badania

Rys. 36. Widok elementów które odpadły do 26 minuty badania

Rys. 40. Widok elementów które odpadły podczas badania – po lewej elementy ważone

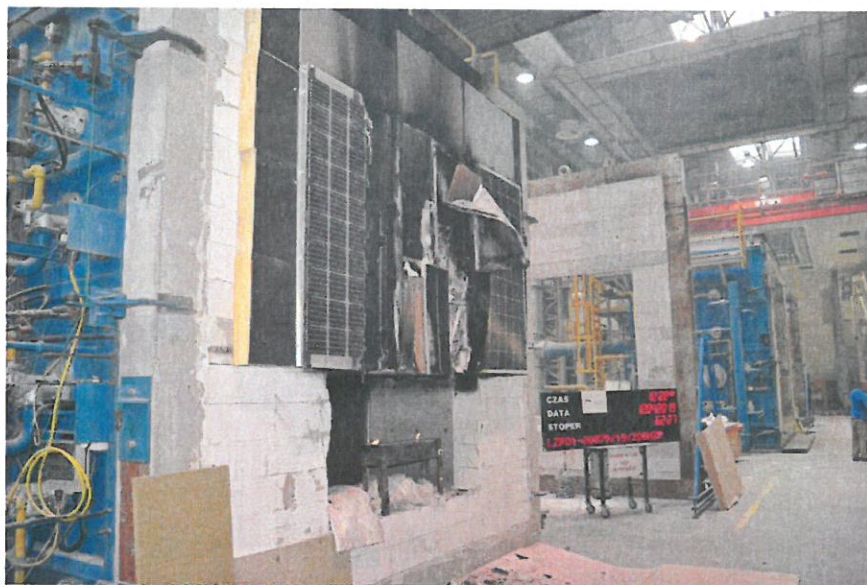
Rys. 41. Widok elementu próbnego bezpośrednio po badaniu

Podczas badania zaobserwowano pękanie i odpadanie części płyt. Szczegóły zamieszczono w opisie badania i na zdjęciach. Najbardziej narażone na oddziaływanie ognia i temperatury, z uwagi na ich położenie były płyty betonowe oznaczone 8-13 wg rys. 15.

Konstrukcja wsporcza dla okładzin, aluminiowy ruszt, w bezpośrednim obszarze oddziaływania palnika stopniowo się wypalał spadając w formie palących się kropeł. Również okładzina z fotowoltaniki, szczególnie element nr 4 odpadała w formie palących się fragmentów i kropeł.

Konsole, poza lokalnymi deformacjami, zachowały swoją integralność z podłożem, do którego je mocowano.

Wełna szklana bezpośrednio nad palnikiem, w obrębie bezpośredniego oddziaływania ognia uległa wytopieniu. Wełna skalna jedynie odbarwiła się.

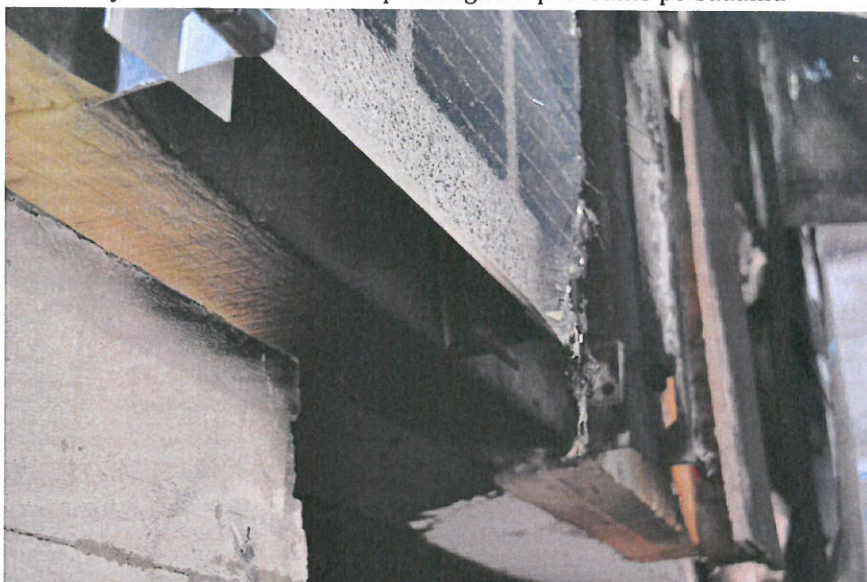
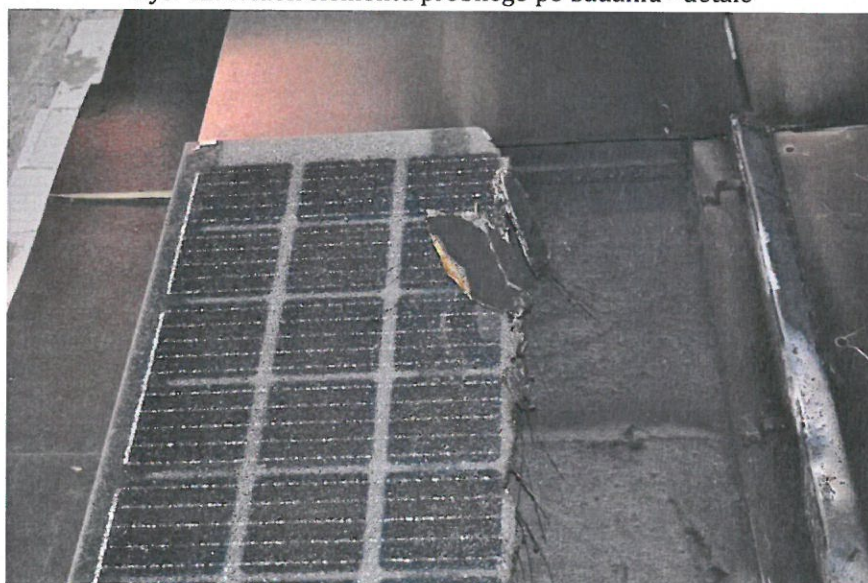
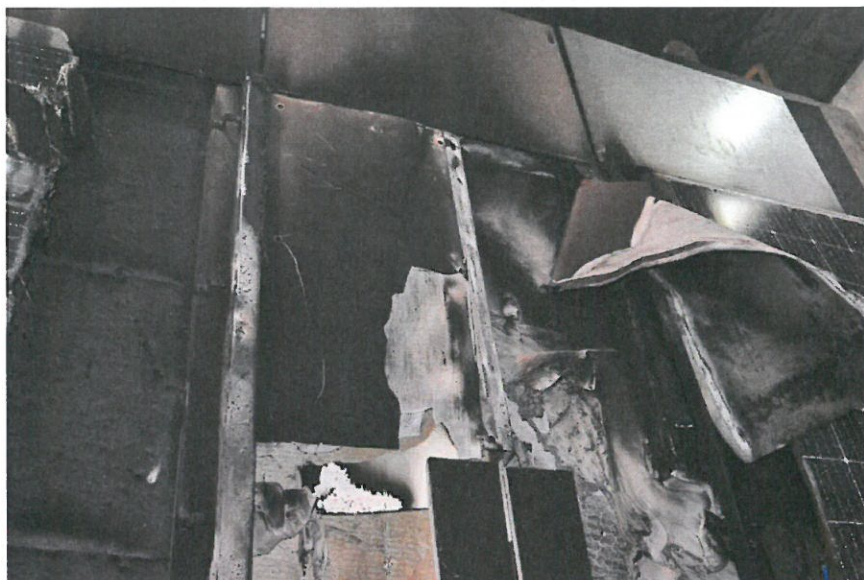
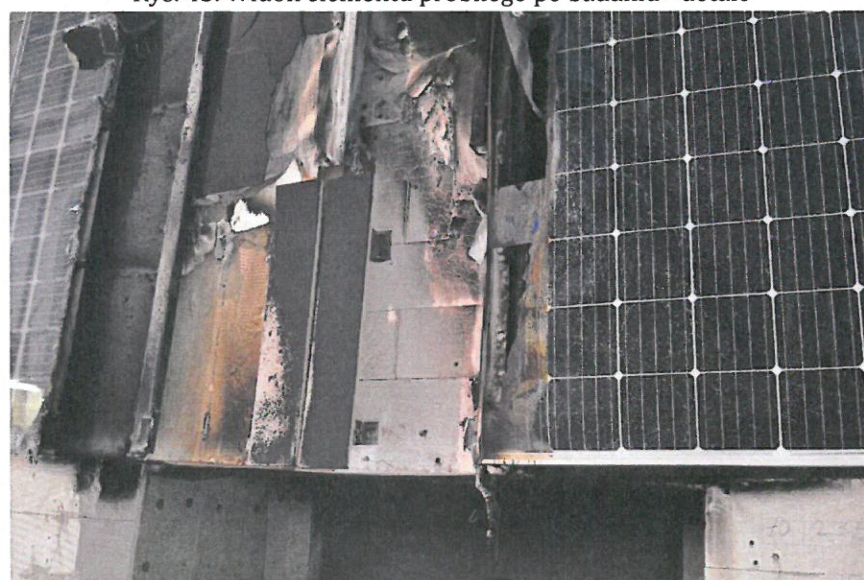
Rys. 42. Widok elementu próbnego po badaniu - detale

Rys. 43. Widok elementu próbnego po badaniu - detale

Rys. 44. Widok elementu próbnego po badaniu - detale

Rys. 45. Widok elementu próbnego po badaniu - detale

Rys. 46. Widok elementu próbnego po badaniu - detale
