# EKSPERTYZA STANU TECHNICZNEGO BUDYNKU

## Budynek hali maszyn B-B3B4 na terenie Akademii Górniczo Hutniczej w Krakowie

Kraków, czerwiec 2010 r.

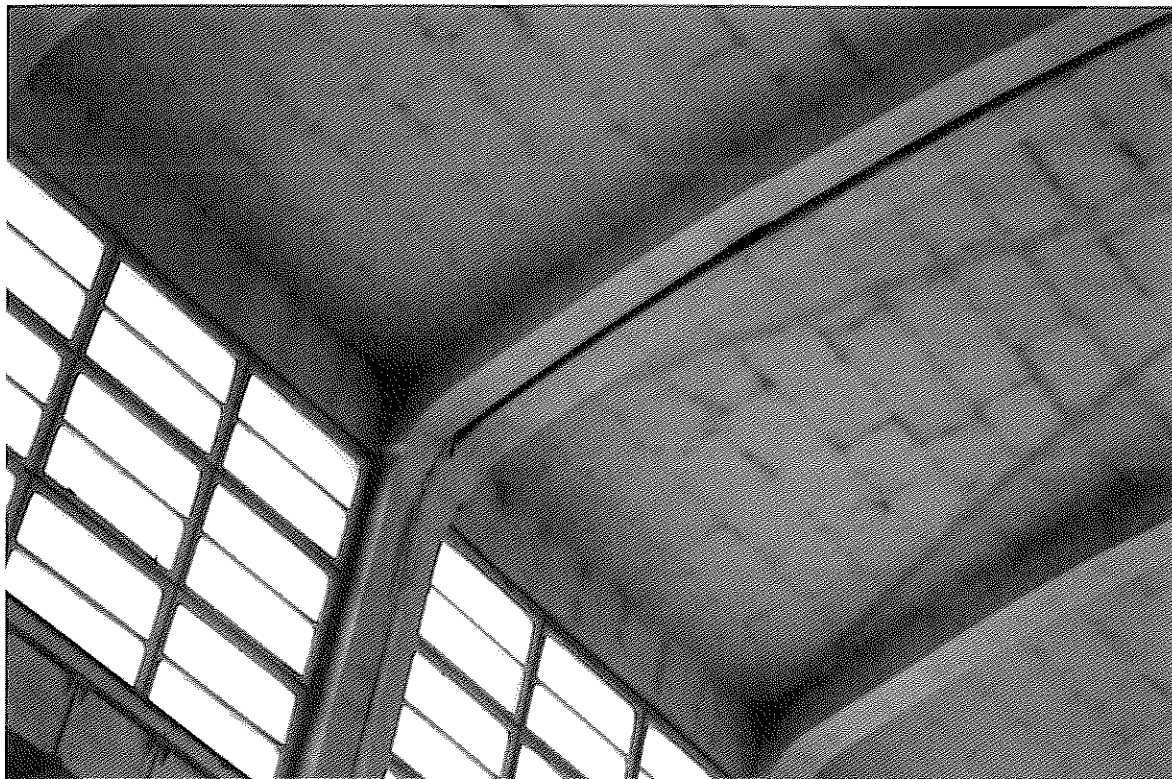
Budynek hali B-B3B4 stanowi żelbetową trójnawową konstrukcję szkieletową wzniesioną w latach 50-tych XX wieku. Osiowy rozstaw ram nośnych wynosi 4.1 - 4.3m. Na rysunku 3 oznaczono lokalizacje ram nośnych. Między ramami R3a i R3b znajduje się dylatacja konstrukcji.

Fotografia 6 Widok na dylatację w przekryciu hali, przecięci osi C/R3.

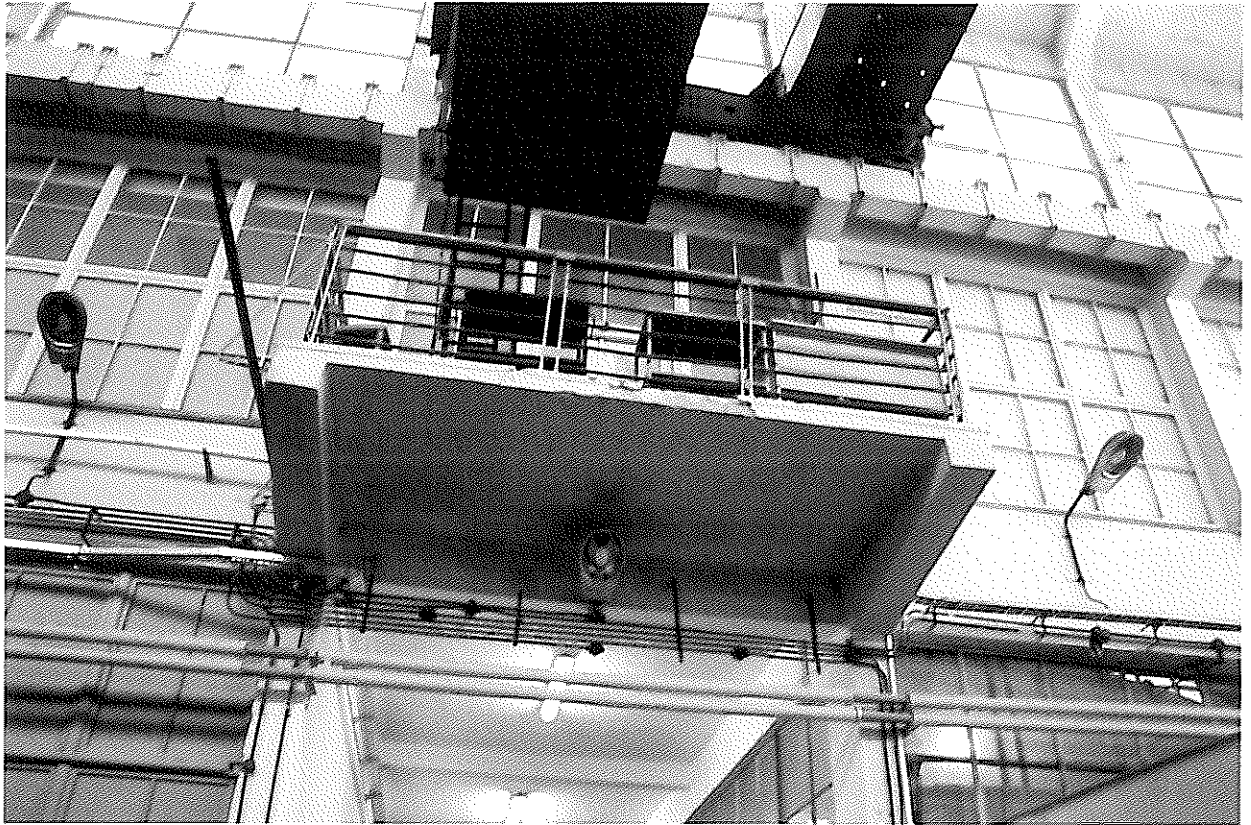
Fotografia 8 Widok na balkon wspornikowy na ścianie w osi C między osiami R5, R6.

5. W aspekcie możliwości wykonania stóp fundamentowych wewnątrz hali, zwraca się uwagę na potencjalne kolizje z istniejącymi fundamentami maszyn.
6. W razie potrzeby istnieje możliwe zlikwidowanie balkonów wspornikowych między osiami R5 i R5 na poz.+1 (fot.8, fot.10). Należy uważać, aby w czasie prac rozbiórkowych nie uszkodzić słupów w osiach C i D oraz konstrukcji węzłów ram, w których wspornikowe belki balkonów są utwierdzone.

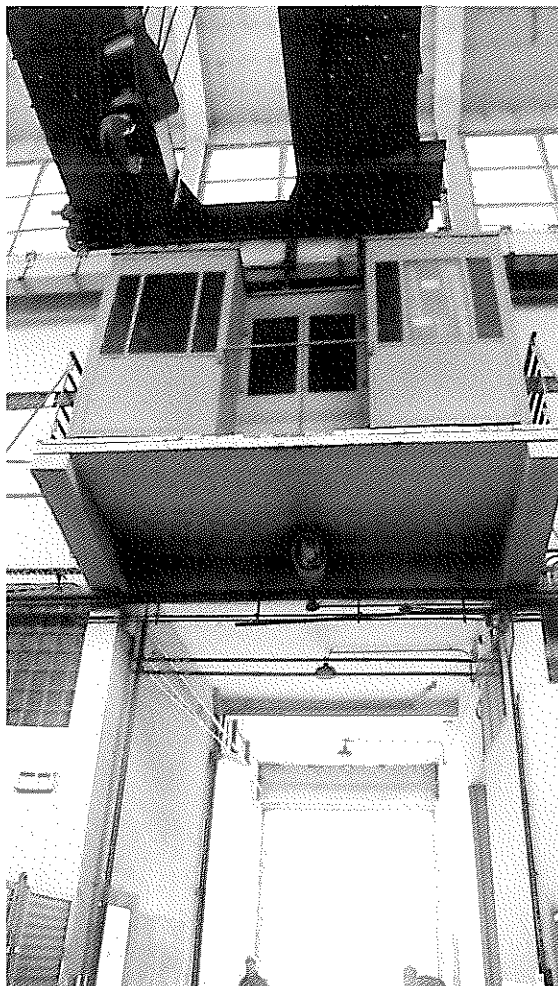
Fotografia 10 Widok na balkon wspornikowy na ścianie w osi B między osiami R5, R6.

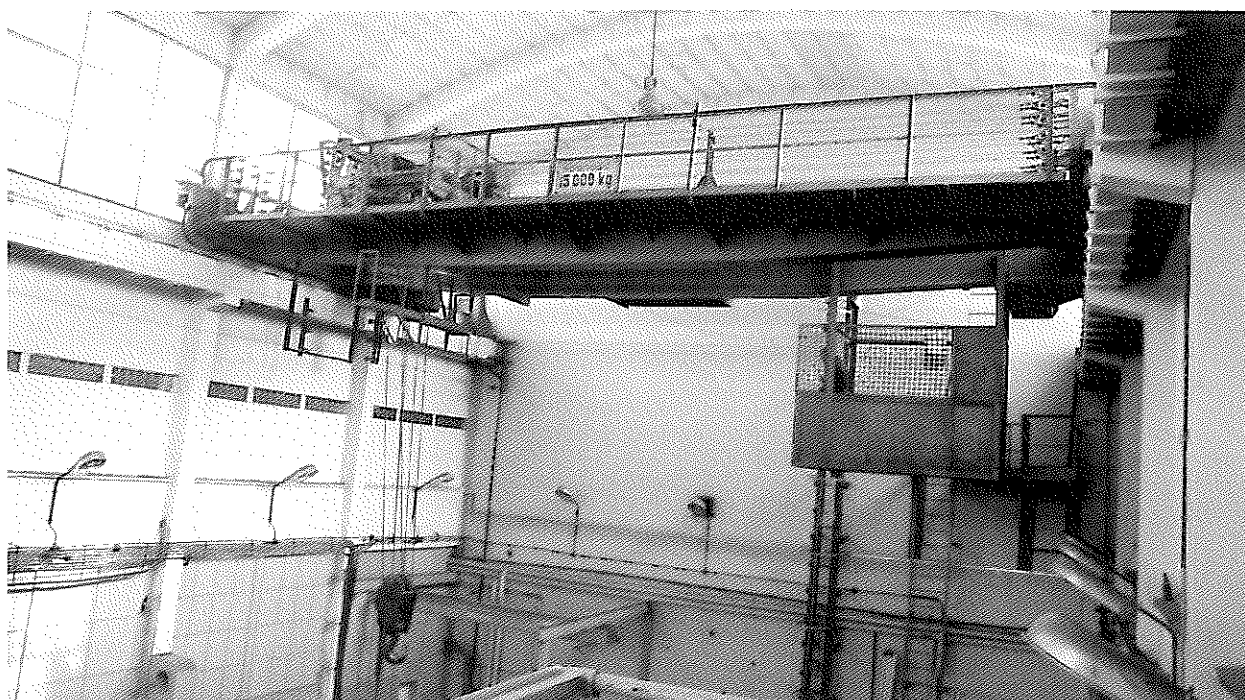
Konstrukcja ram nośnych posadowiona jest na stopach fundamentowych. Szerokość stóp na podstawie przekroju archiwalnego pod słupami wewnętrznymi wynosi 2.5m. W środkowej nawie znajduje się suwnica pomostowa dwudźwigarowa jednohakowa o rozpiętości ok. 12.5m. Dopuszczalne obciążenie suwnicy zgodnie z opisem na niej zamieszczonej wynosi 15t, niemniej z uzyskanych informacji wynika że nominalny udźwig suwnicy wynosi 25t. Porównując te dane z katalogiem suwnic typu SPe1H szacunkowa masa urządzenia wynosi 21t. .

Fotografia 11 Widok w kierunku na ścianę w osi R10, widoczna suwnica.

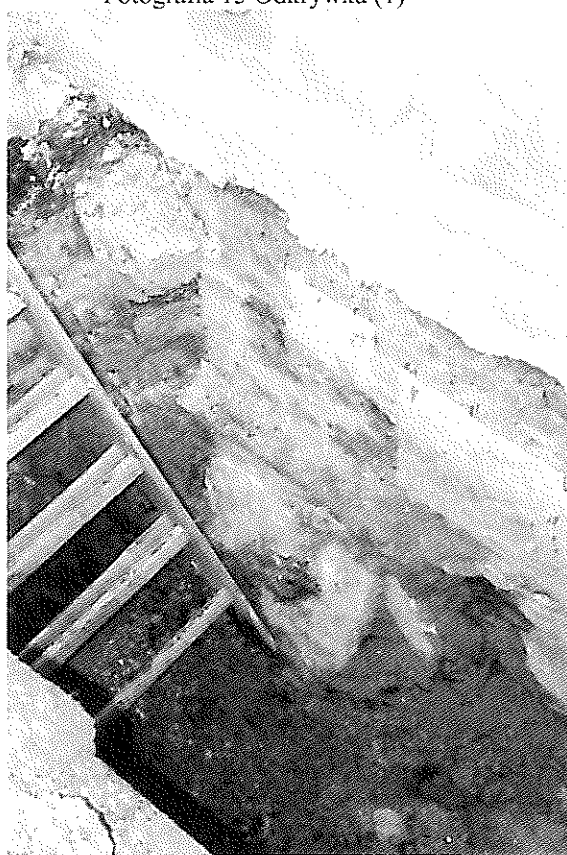
Fotografia 13 Odkrywka (1)

Fotografia 14 Odkrywka (1)

Rysunek 6 Schemat odkrywki fundamentów (1)

Odkrywka do głębokości około 2m ppt. Do głębokości 70cm ppt. mur ceglany, poniżej podwalina żelbetonowa o wysokości ok. 110cm. Odkryto wierzch stopy fundamentowej trapezowej pod słupem narożnym osie B/R1. Mur ceglany zachowany w dobrym stanie. Podwalina żelbetonowa ściany w dobrym stanie. Stopa fundamentowa w dobrym stanie.

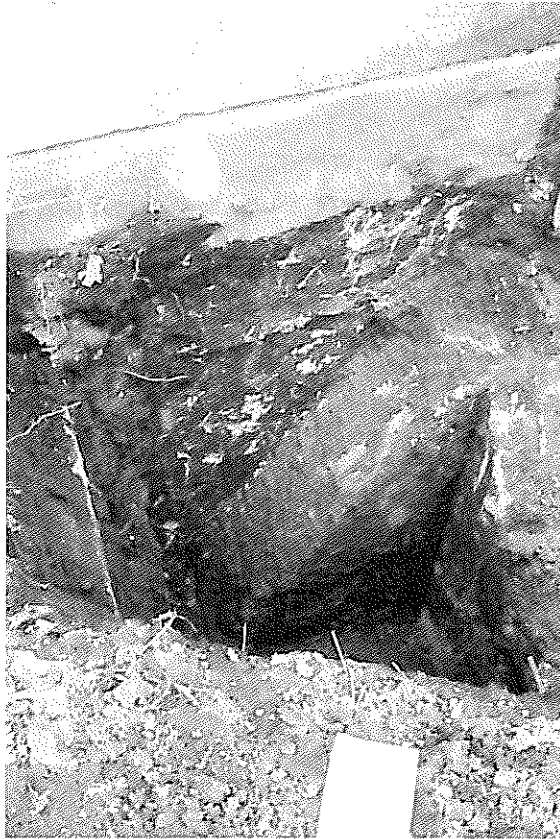
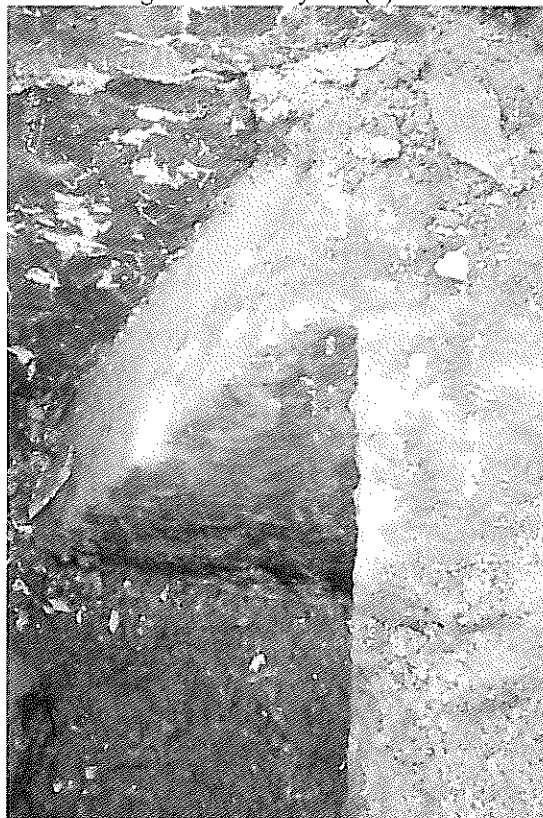
Fotografia 15 Odkrywka (2)

Fotografia 16 Odkrywka (2)

Rysunek 7 Schemat odkrywki fundamentów (2)

Odkrywka do głębokości około 2.1m ppt. Do głębokości odkrywki ściana szczytowa w osi R10 posadowiona na podwalinie ceglanej. Odkryto stopę fundamentowej trapezową pod słupem narożnym osie B/R10 do głębokości wierzchu jej płyty. Mur ceglany zachowany w dobrym stanie. Podwalina ceglana ściany w dobrym stanie. Stopa fundamentowa w dobrym stanie.

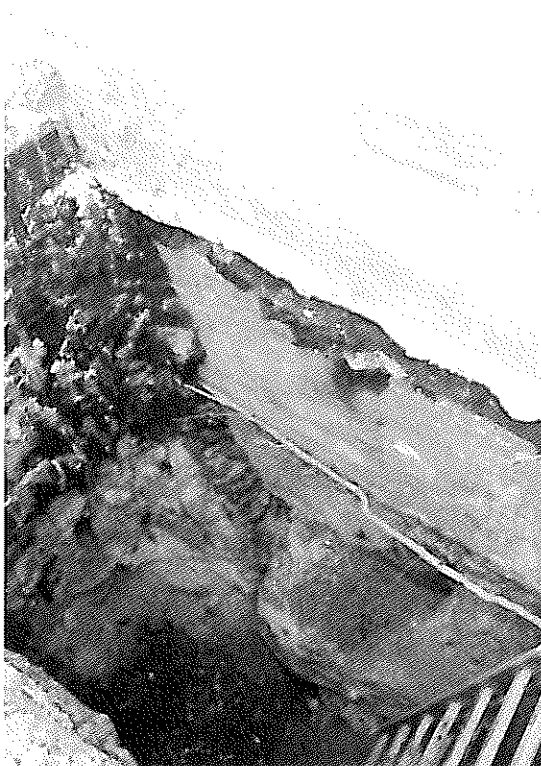
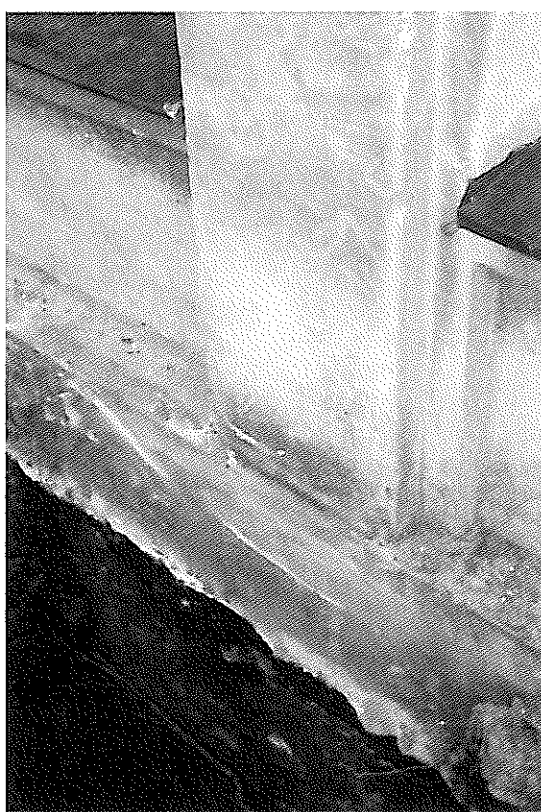
Fotografia 17 Odkrywka (3)

Fotografia 18 Odkrywka (3)

Rysunek 8 Schemat odkrywki fundamentów (3)

Odkrywka do głębokości około 2.5m ppt. Do głębokości 70cm ppt. mur ceglany, poniżej podwalina żelbetowa o wysokości ok. 110cm. Odkryto blok betonowy stanowiący pośrednią podporę podwaliny betonowej pod ścianą szczytową w osi R1. Mur ceglany zachowany w dobrym stanie. Podwalina żelbetowa ściany w dobrym stanie. Blok betonowy w dobrym stanie.

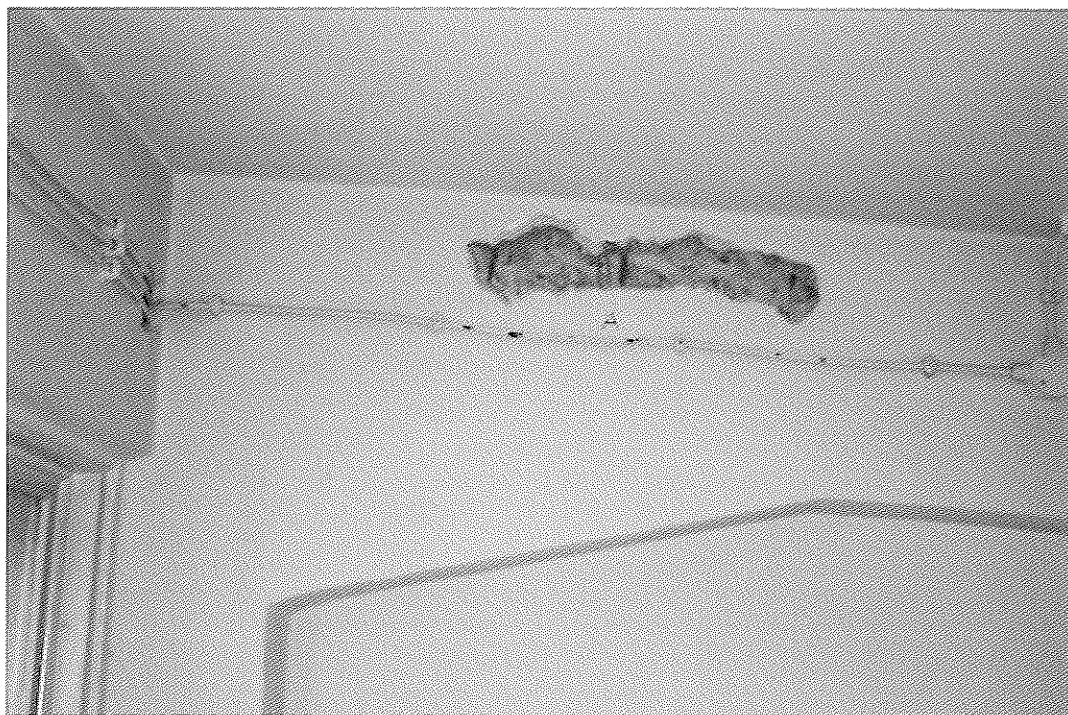
#### Odkrywka (A)

Fotografia 19 Odkrywka (A)

Fotografia 20 Odkrywka (A)

Rysunek 9 Schemat odkrywki zbrojenia (A)

Odkryto zbrojenie poprzecz ze prętów okrągłych gładkich o średnicy 8 i 10 mm. Zbrojenie w stanie dobrym. Beton w stanie dobrym.

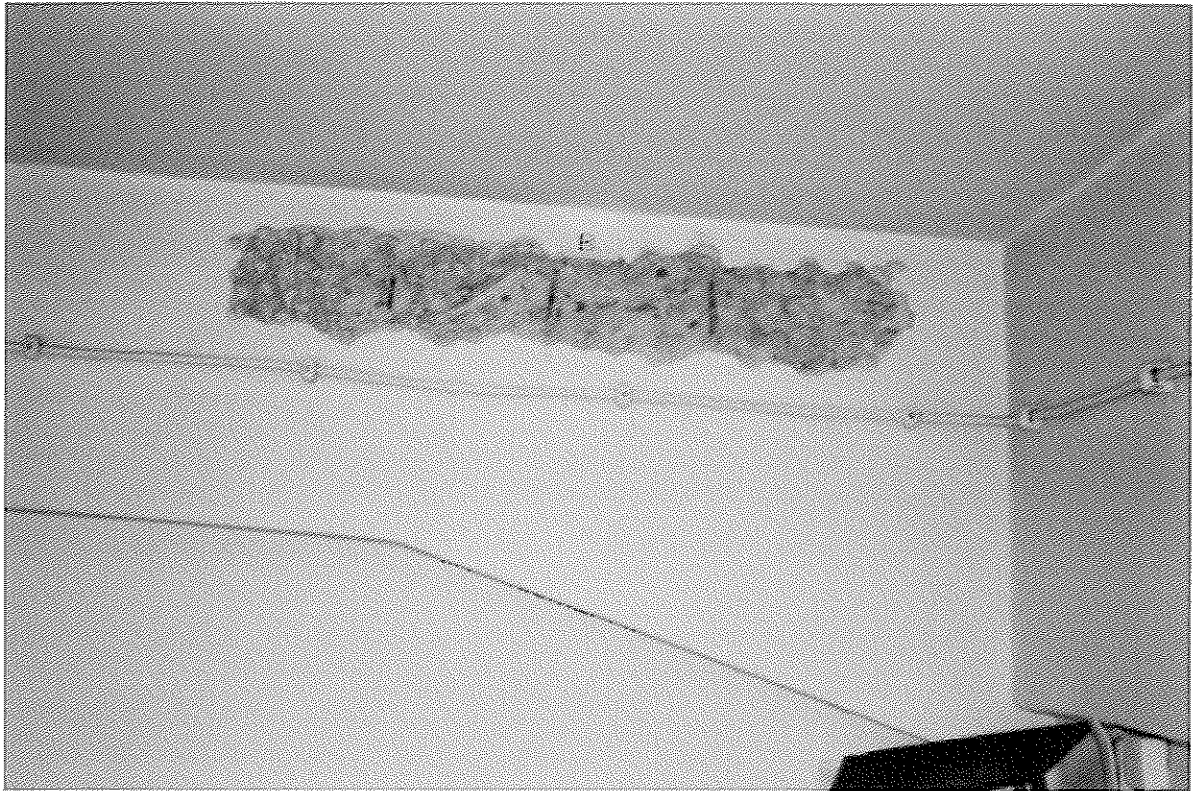
Fotografia 21 Odkrywka (B)

Fotografia 22 Odkrywka (B)

Rysunek 10 Schemat odkrywki zbrojenia (B)

Odkryto zbrojenie poprzecz ze prętów okrągłych gładkich o średnicy 8 i 10 mm. Zbrojenie w stanie dobrym. Beton w stanie dobrym.

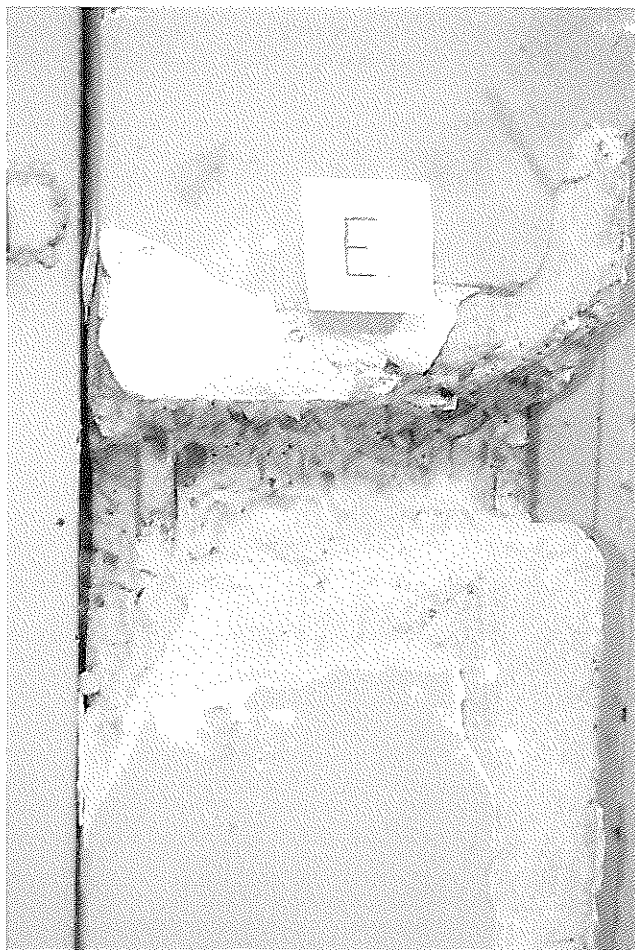
Fotografia 25 Odkrywka (E)

Fotografia 26 Odkrywka (E)

Rysunek 12 Schemat odkrywki zbrojenia (E)

Odkryto zbrojenie podłużne słupa po stronie od wnętrza hali maszyn. Pręty zbrojenia podłużnego o przekroju kwadratowym 20x20mm. Wielkości otuliny jak na rysunku powyżej. Zbrojenie w stanie dobrym. Beton w stanie dobrym.
