**PROGRAM PRAC KONSERWATORSKICH  
ELEWACJI, DACHU I STOLARKI,  
PODZIAŁU ISTNIEJĄCEGO MIESZKANIA ORAZ  
DOSTOSOWANIA BUDYNKU DO WYMAGAŃ P.POŻ.  
WILLI PRZY UL. GRAMATYKA 7 W KRAKOWIE**

opr. mgr Małgorzata Mrzygłód-Tomasik  
Kraków, maj 2018 r.

Planowane prace konserwatorskie obejmą **elewacje willi przy ul. Gramatyka 7 w Krakowie.**

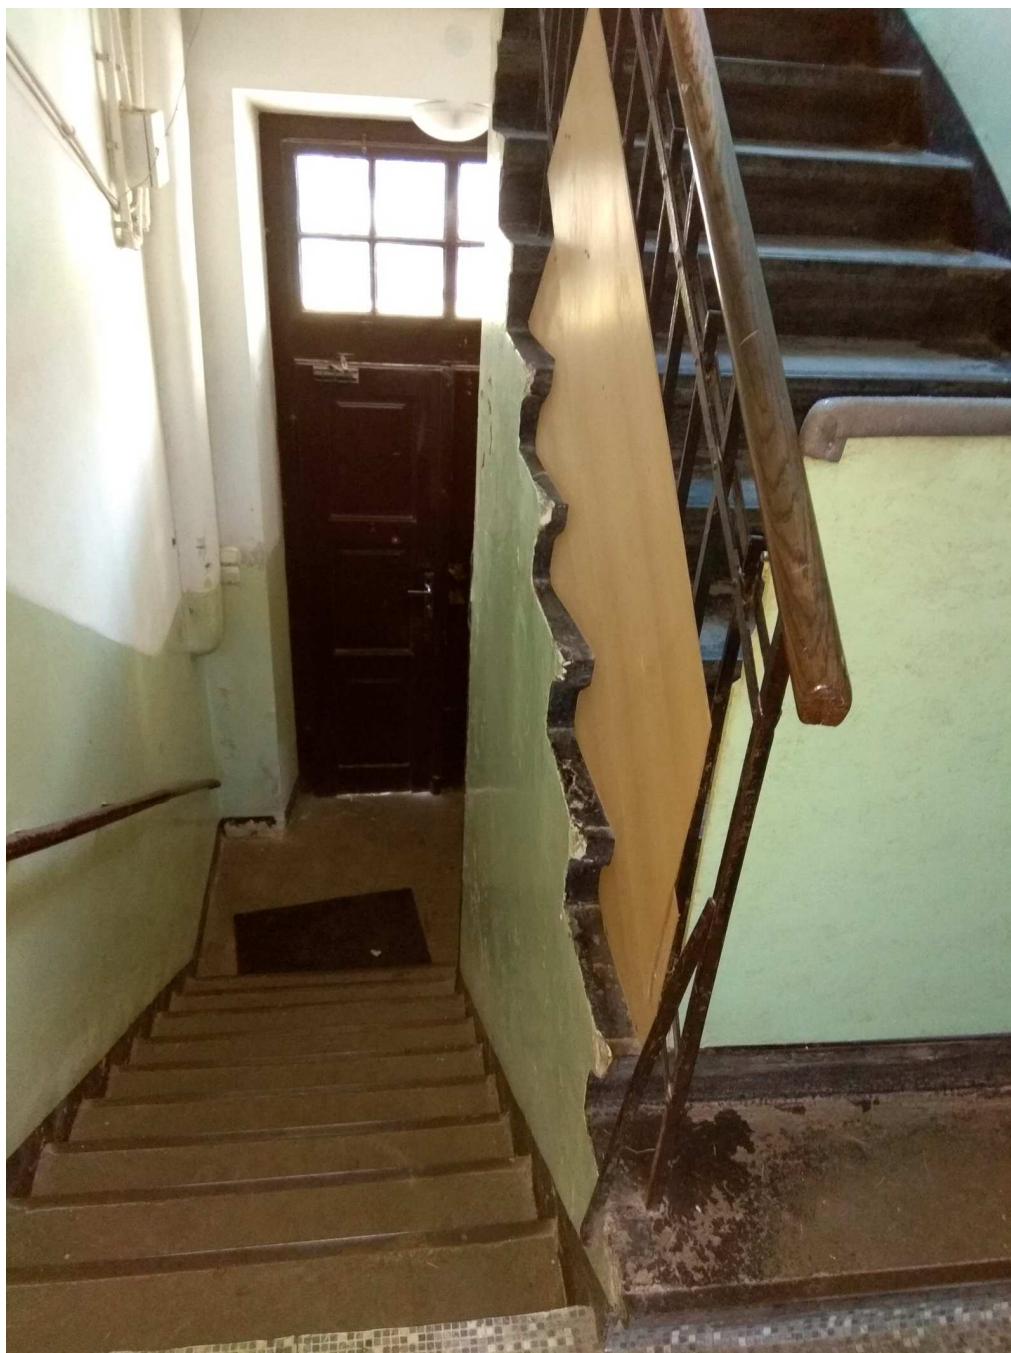
*widok drzwi wejściowych do tylnej klatki schodowej*

Jako otwór zapewniający kompensację powietrza przyjęto drzwi wejściowe do tylnej klatki schodowej. Docelowo drzwi powinny być wyposażone w siłowniki, które w przypadku pożaru automatycznie otwierają oba skrzydła drzwiowe. Projektuje się także wymianę drzwi wewnętrznych na poziomie wysokiego parteru, łączących klatkę schodową frontową i tylną na drzwi w klasie odporności ogniowej EI 30 S z elektrotrzymaczami, które w przypadku zaniku napięcia są zwalniane.

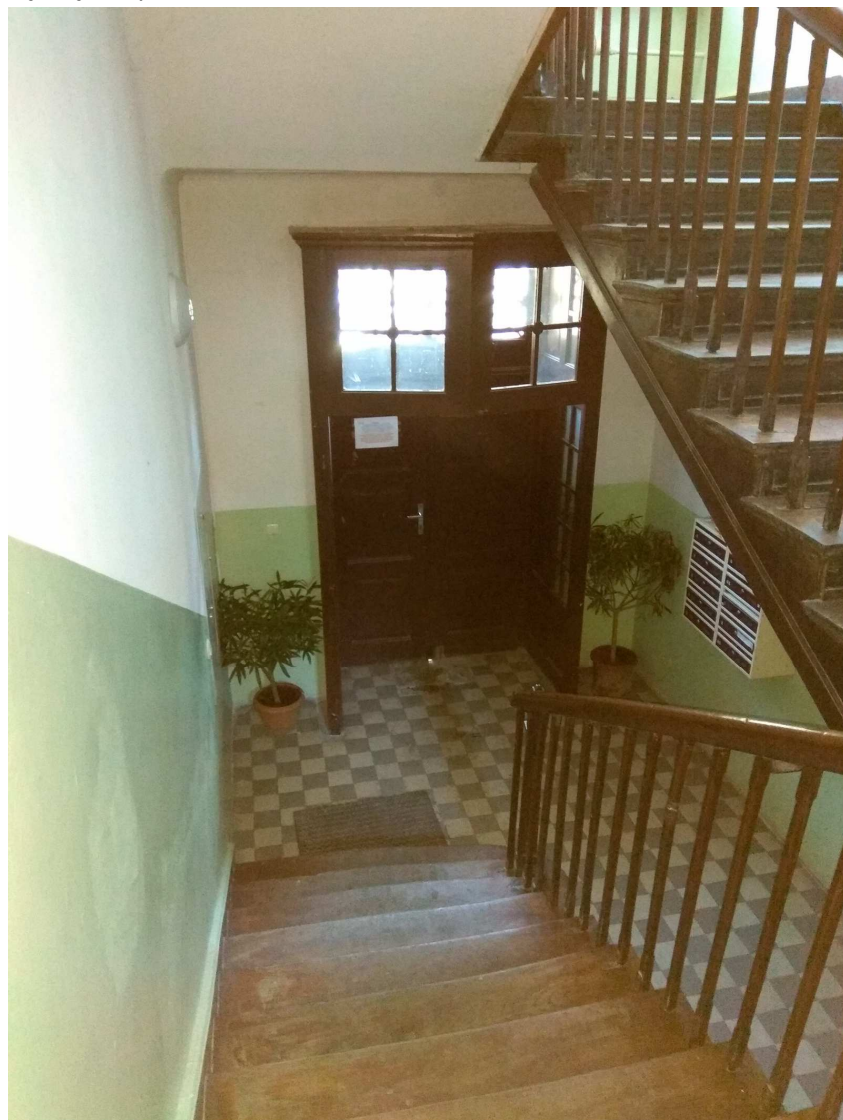
*strefa wejściowa frontowej klatki schodowej*

- **Wymiana okładziny oraz balustrad frontowej klatki schodowej .**  
Usunięta zostanie dotychczasowa drewniana okładzina klatki schodowej i spoczników. Wymieniona zostanie na okładzinę drewnianą dębową. Istniejące elementy: spoczniki - parkiet w jodełkę, stopnie - jednolita deska ze stylizowanym noskiem, balustrada z drewnianych słupków 3x3cm zakotwionych w stopniach oraz pochwycie, pochwyt drewniany o kształcie lekko wyciągniętej wertykalnie obłej omegi. Balustrada wymieniona na wzór istniejącej - zwiększenie wysokości pochwytu do 1,1m oraz zmniejszenie otworów między pionowymi elementami balustrady do 12 cm. Spoczniki projektowane o szerokości 1,38m (na piętrze zwężenie do 1,18m przez kaloryfer). Lakier trudnozapalny. Słupki balustrady o przekroju 4x4cm kotwione za pomocą trzpieni z prętów stalowych ocynkowanych kwadratowych 10x10mm wpuszczanych do środka 10x10mm.

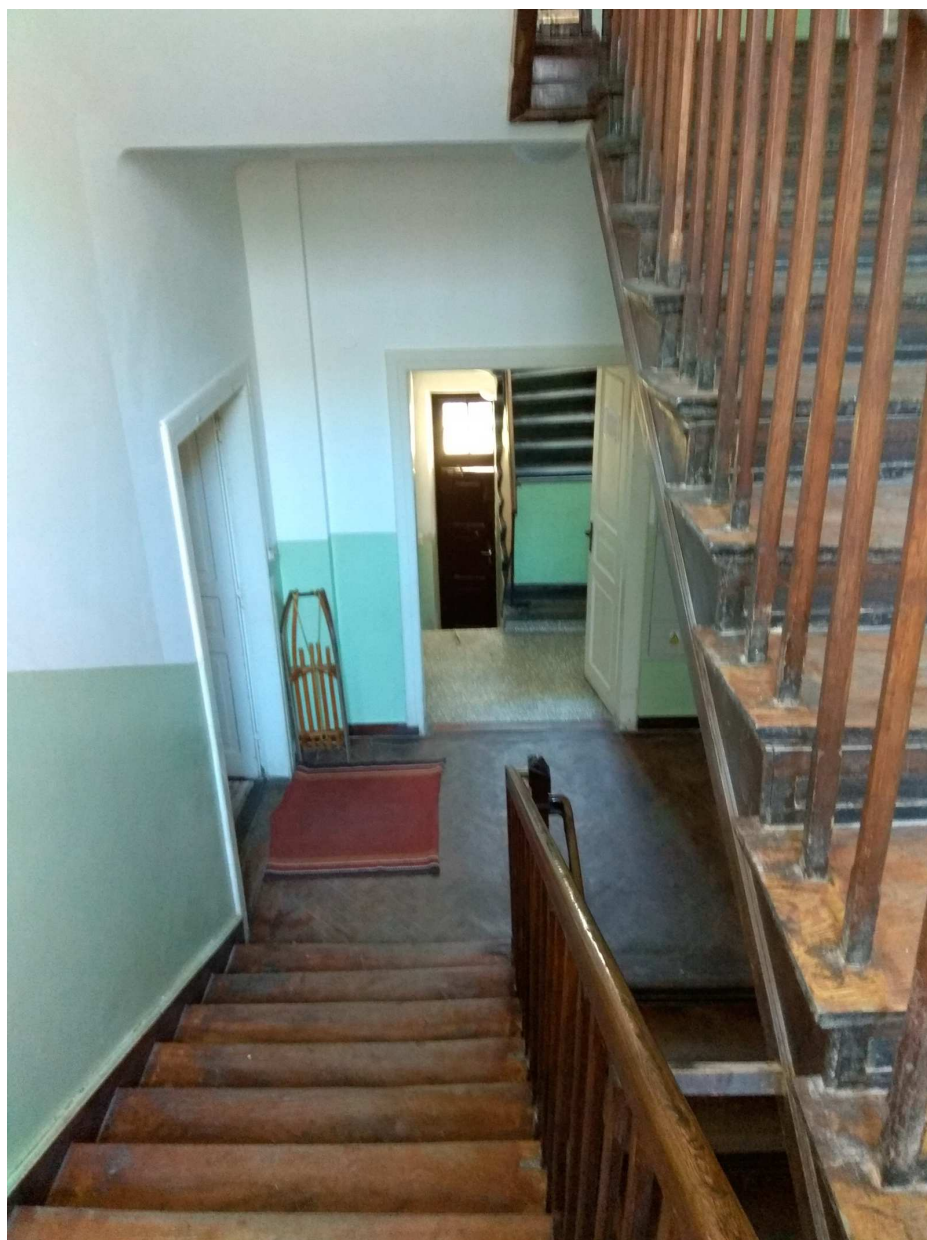
*balustrada oraz materiały wykończeniowe frontowej klatki schodowej*

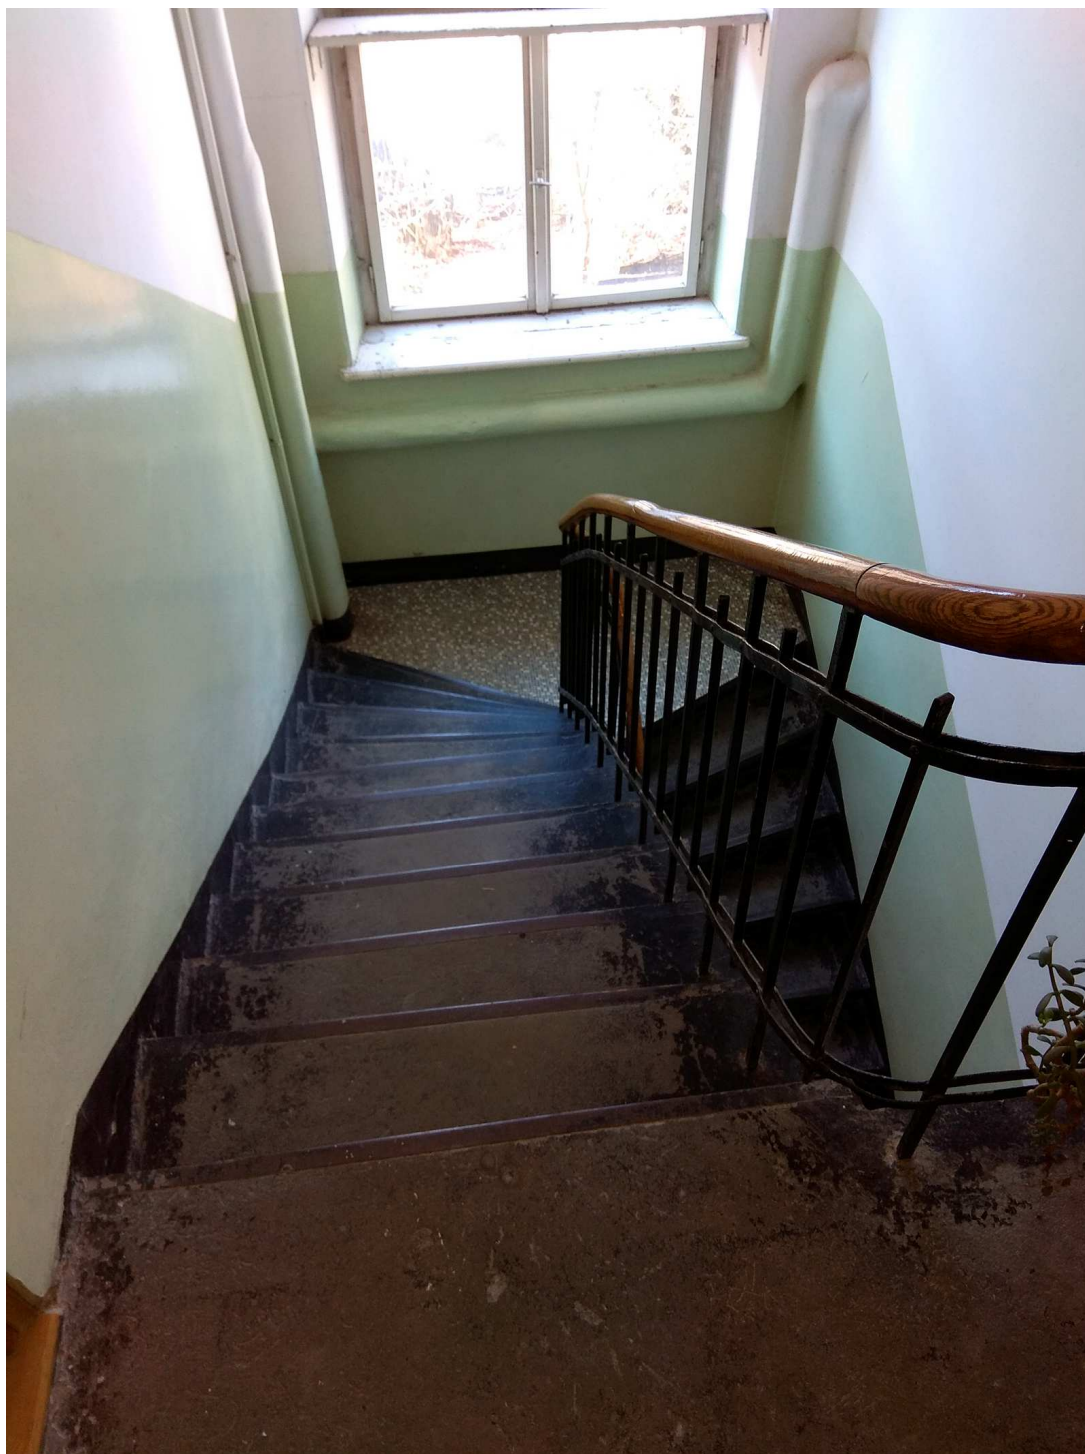
*posadzka tylnej klatki schodowej*

- **Renowacja posadzki betonowej w tylnej klatce schodowej.** Położenie na powierzchnię klatki schodowej warstwy żywicy epoksydowej: wyczyszczenie, wyrównanie oraz zagruntowanie istniejącej posadzki. Nakładanie kolejnych warstw żywicy przy każdej następnej warstwie poprzedzając gruntowaniem, dodanie piaskowej domieszki do mieszanki oraz zaimpregnowanie wierzchniej warstwy. Efekt wizualny zbliżony do jednolitej nawierzchni betonowej. Wykonanie balustrady stalowej z pochwytym dębowym na wzór istniejącej o wys. 1.1 m.

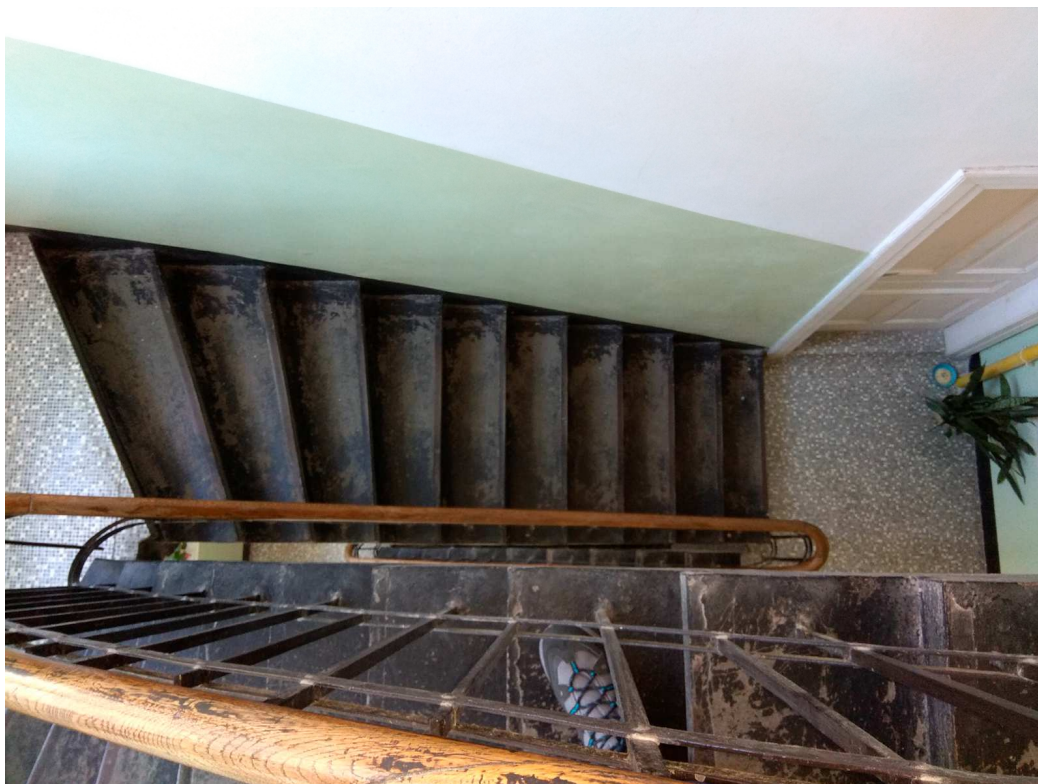
*balustrada i okładziny tylnej klatki schodowej*

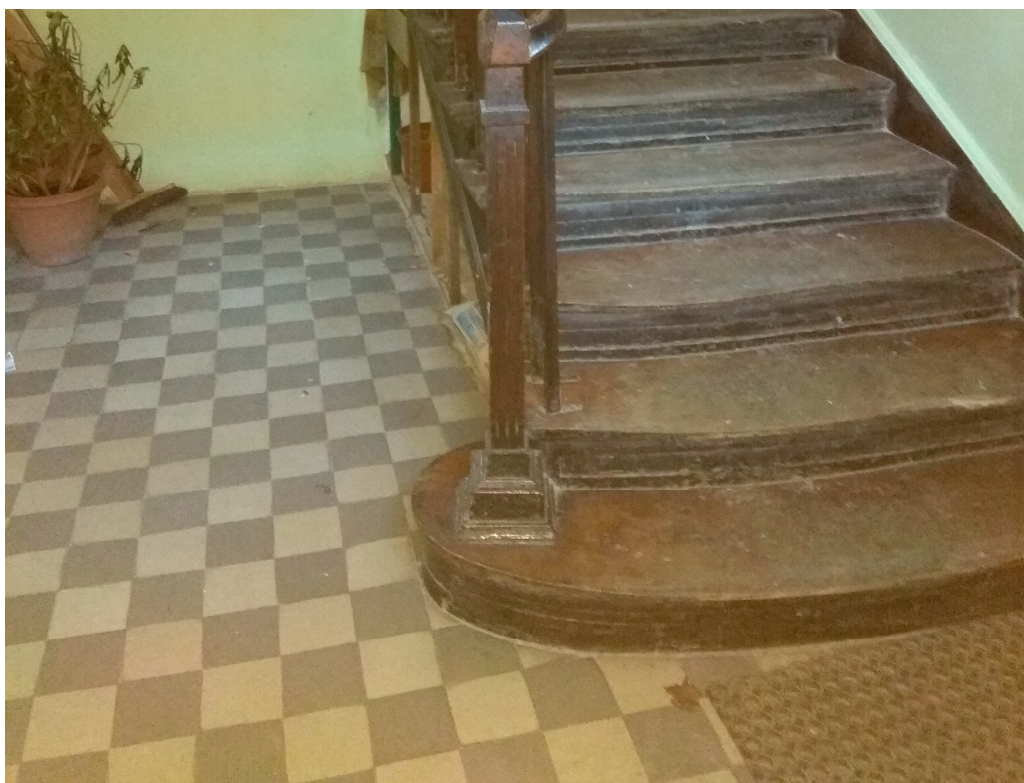
*posadzka w strefie wejściowej frontowej klatki schodowej*

- **Położenie gładzi i malowanie ścian klatek schodowych oraz korytarzy wejściowych.** Położenie cienkiej warstwy gładzi gipsowej wraz z wyrównaniem i szlifowaniem.. Wykończenie warstwą farby silikonowej.
- Wymiana istniejącej posadzki z płytek układanych w szachownicę (czarny/kość słoniowa) przy głównym wejściu na wzór istniejącej.
