| <b>NAZWA OBIEKTU BUDOWLANEGO:</b> | <b>WYKONANIE REMONTU POKRYCIA DACHU BUDYNKU<br/>BASENU - PAWILONU U-11<br/>NA TERENIE AGH W KRAKOWIE</b> |
| <b>TYTUŁ OPRACOWANIA:</b> | <b>PROJEKT WYKONAWCZY REMONTU</b> |
| <b>BRANŻA/SPECJALNOŚĆ:</b> | <b>ARCHITEKTURA</b> |

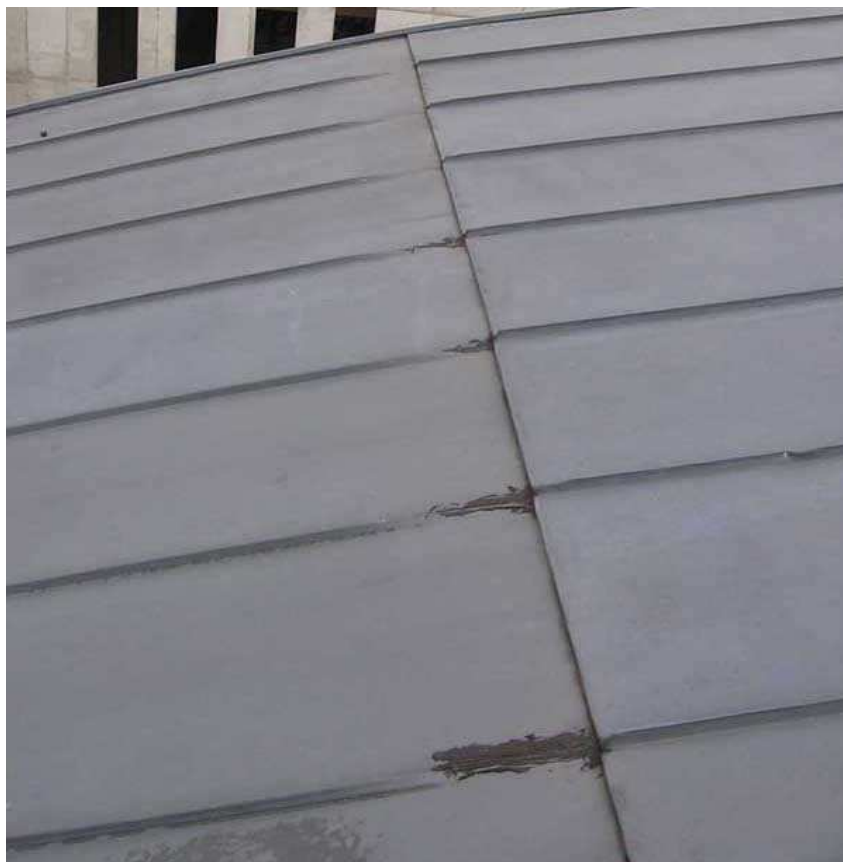
foto. widok pokrycia, połąć łukowa, uszczelnienia żywicą. Źle wykonane łączenia arkuszy, brak zakładki wlotowanej

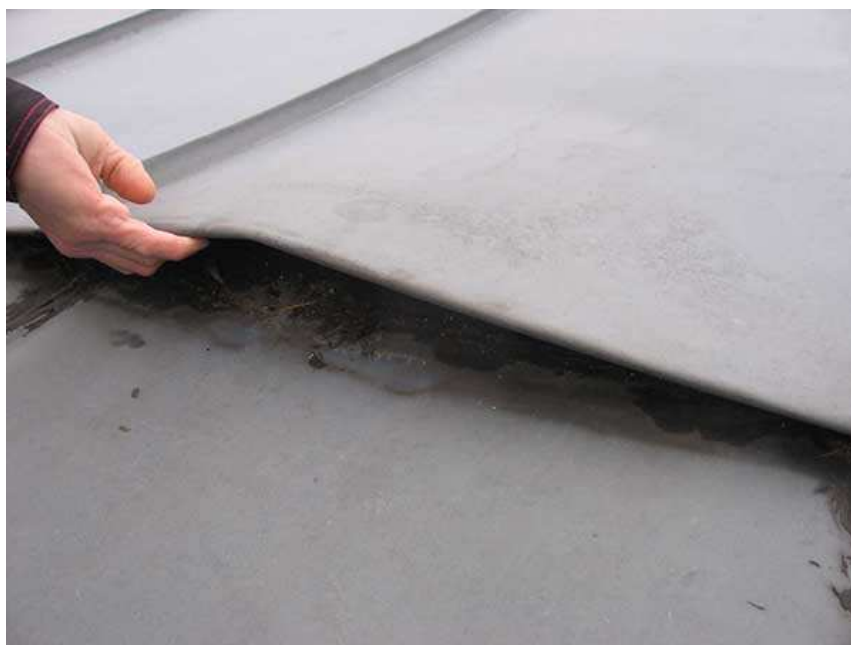
foto. widok pokrycia, uszczelnienia żywicą. Źle wykonane łączenia arkuszy, brak zakładki wlotowanej, i odpowiedniej długości zakładki arkusza blachy. Dobrze wykonane łączenie uniemożliwia podniesienie arkusza.

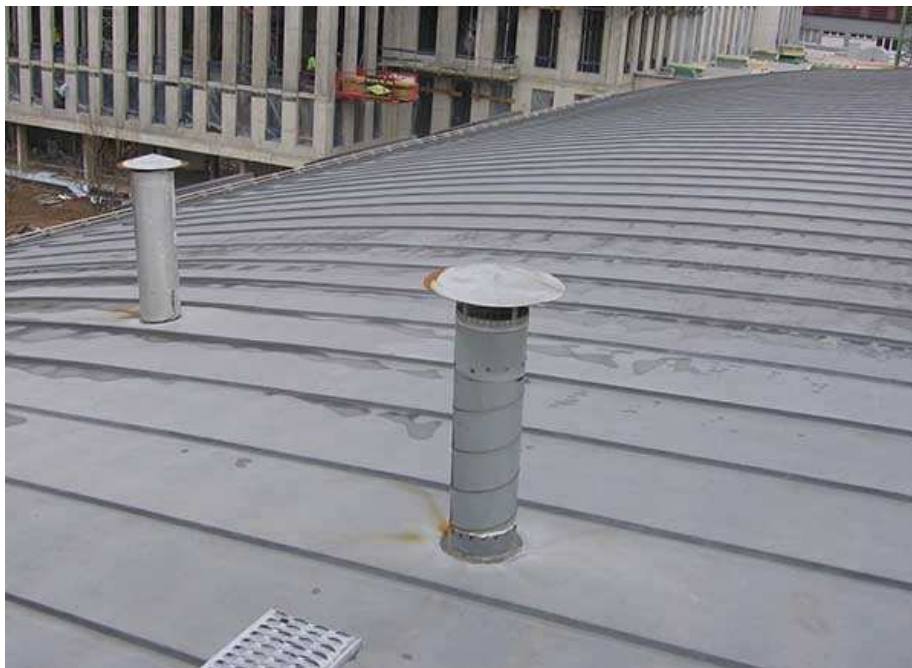
foto. widok przebicia okrągłe wentylacji przez połać, brak kołnierza usztywniającego + kołnierz wewnętrzny, nieszczelne lutowania

Wszystkie przebicia przez dach należy wykonać i obróbić zgodnie ze sztuką krycia dachu w systemie na rąbek. Dla istniejących przebieg okrągłych tzw.: kołnierzowa obróbka przebiega dachowego okrągłego, dla przebieg prostokątnych, istniejących klap wylazowych i oddymiających tzw.: obróbka komina z elewacją na rąbek.

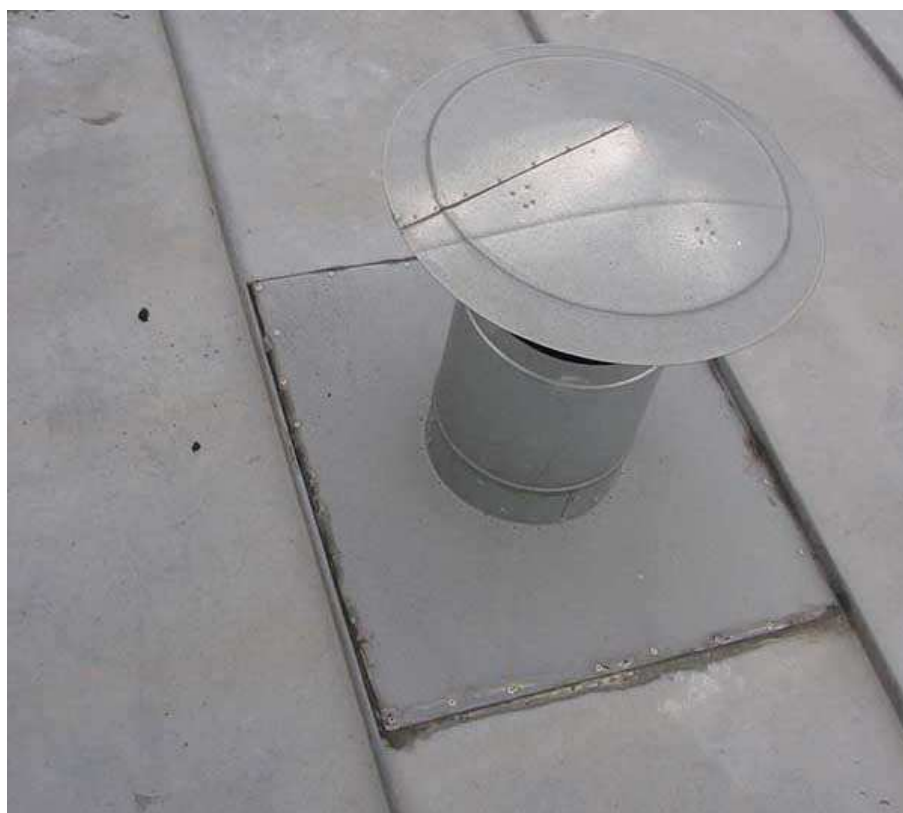
foto. widok przebicia okrągłe wentylacji przez połać, brak kołnierza usztywniającego + kołnierz wewnętrzny, zbyt niska wywiewka (zasypanie śniegiem) uszczelnienie żywicą oraz nitowanie do połaci.

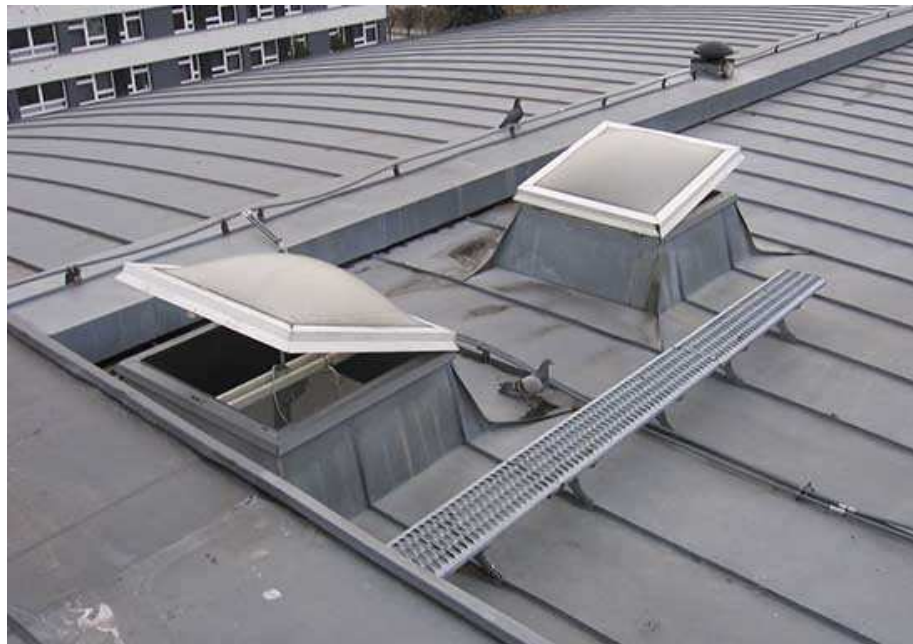
foto. istniejące klapy świetlików. Nieprawidłowo wykonane obróbki cokołów typu komin. Wykonano z 1 arkusza blachy

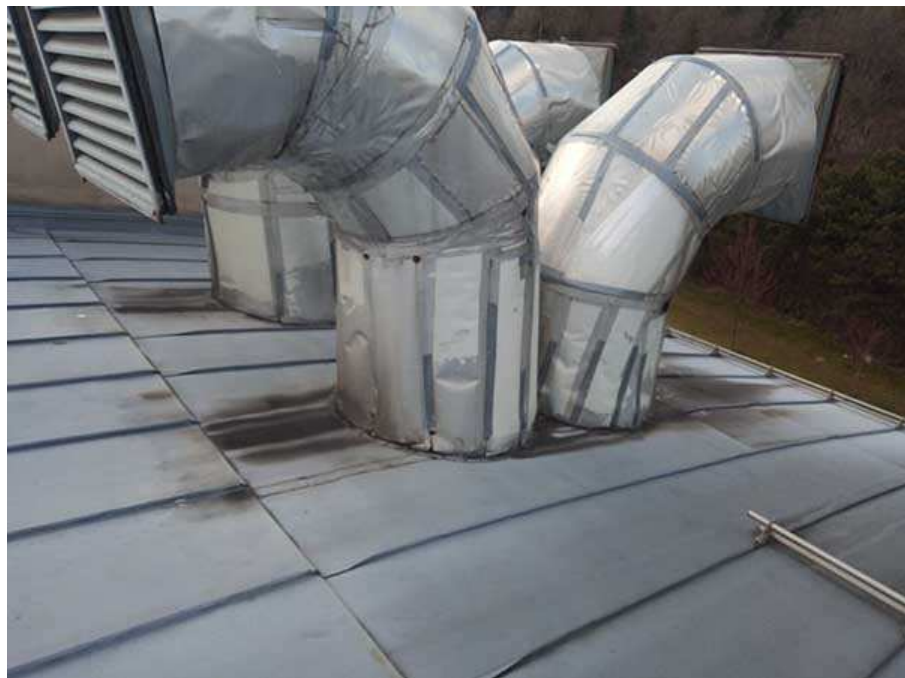
foto. istniejące czerpnie i wyrzutnie zaklejone izolacją aluminiową miękką, brak obróbki typu komin, kołnierza uszczelnienia

Istniejące elementy rur wentylacyjnych od czerpni i wyrzutni Ø1000 należy ująć w 2 kominy, podkonstrukcję pod blachę wykonać z profili stalowych ocynkowanych i płyty OSB typu StopFireSF-B. Przed wykonaniem szczegóły obudowy uzgodnić na budowie.

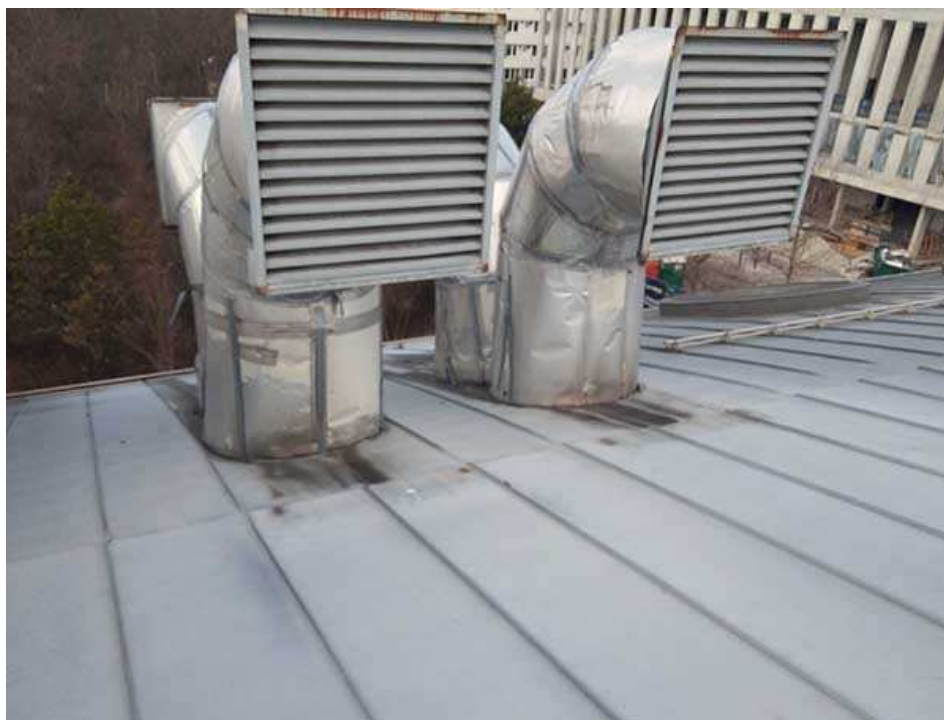
foto. istniejące czerpnie i wyrzutnie zaklejone izolacją aluminiową miękką, brak obróbki typu komin, kołnierza uszczelnienia

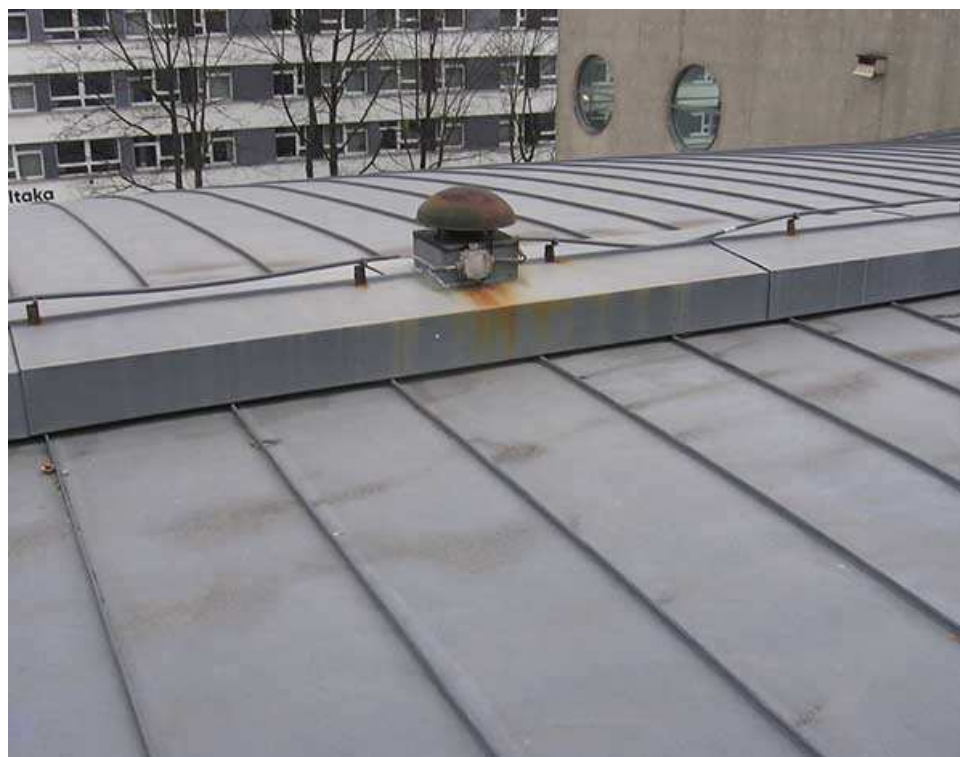
foto. widok istniejący wentylator na obróbce kalenicowej połaci

Na dachu znajduje się 6 sztuk wentylatorów mechanicznych na przewodach wentylacyjnych o średnicy prawdopodobnie 160mm. Dla w/w wentylatorów należy przewidzieć wykonanie nowego przewodu zasilania, prowadzonego w rurce osłonowej izolacyjnej w przestrzeni zabudowy zwieńczenia kalenicy dachu. Czapy wentylatorów należy oczyścić z rdzy i zanieczyszczeń oraz zaimpregnować antykorozyjnie farbą do metalu w kolorze czarnym lub popielatym. Wentylatory są zlokalizowane na zadaszeniu kominka odpowietrzającego kalenicy dachu. Całą kalenicę odpowietrzającą w związku z wykonaniem nowego pokrycia należy wykonać od nowa, wentylatory stanowią przebicie w dachu pokrycia kalenicy i są mocowane poprzez lutowanie.

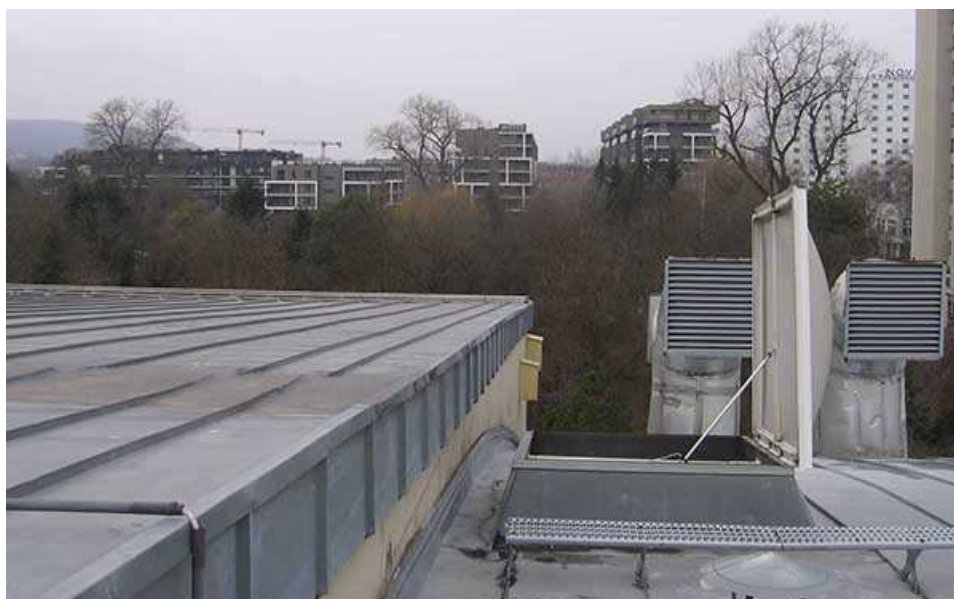
foto. widok istniejący obróbka połączenia bocznego dachu ze ścianą, miejsce łączenia arkuszy blachy, reperowane żywicą poliuretanową

Miejsca styku połaci łukowej ze ścianą części środkowej należy wykończyć zgodnie ze sztuką dekarską na tzw.: połączenie boczne dachu ze ścianą tynkowaną.

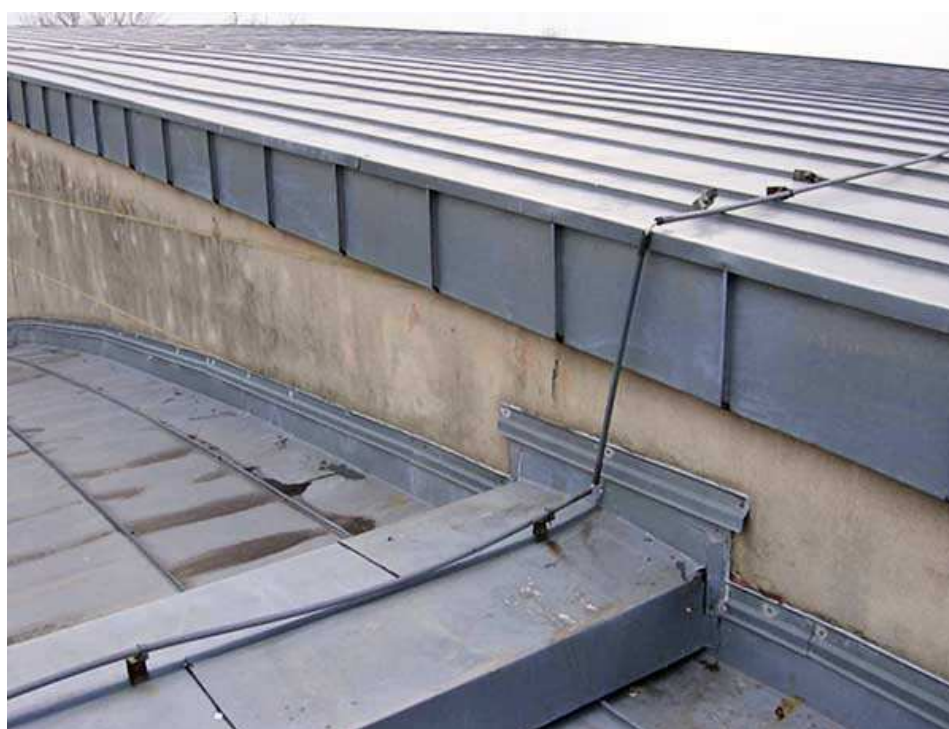
foto. widok istniejący obróbka połączenia bocznego dachu ze ścianą, uszkodzone zerwane łączniki rurki kablowej zasilającej wentylatory zlokalizowane w kalenicy dachu

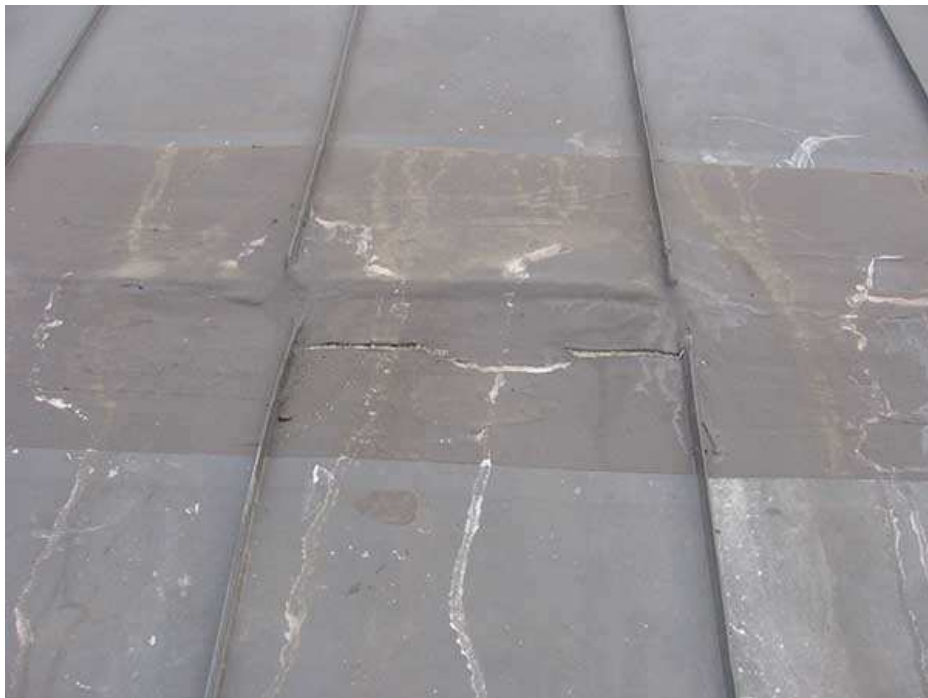
foto. widok istniejące łączenie arkuszy blachy w części pulpitowej dachu, reperowane żywicą, widoczne spękania masy reperującej

Zaprojektowano podzielenie tej części dachu na 4 pola po długości arkuszy blachy pokrycia o długości około 10–11mb. Połączenia arkuszy należy wykonać w 3 miejscach zgodnie ze sztuką dekarską tzew.: połączenie uskok płaszczyzny dachu z rąbkem położonym. Takie rozwiązanie powoduje podniesienie o min 6cm, każdej z następujących po sobie części połaci dachu. W najwyższym punkcie połac z tego powodu musi być podniesiona o około 16-18cm. Dla poszczególnych części podniesionych połaci należy wykonać nową podkonstrukcję na łatach dystansowych drewnianych odpowiednio wielkości 80x40mm, 80x100mm, 80x160mm z drewna C24 impregnowanego ciśnieniowo przeciwgrzybicznie i przeciwpożarowo w rozstawie około 80-90cm i przytwierdzić do płyt OSB pokrycia dachu, oraz ew. deskowania ażurowego między wymienianymi istniejącymi kontrłatami 5x10cm (wymiana na 8x10cm), dla uzyskania odpowiedniej przestrzeni wentylacyjnej.

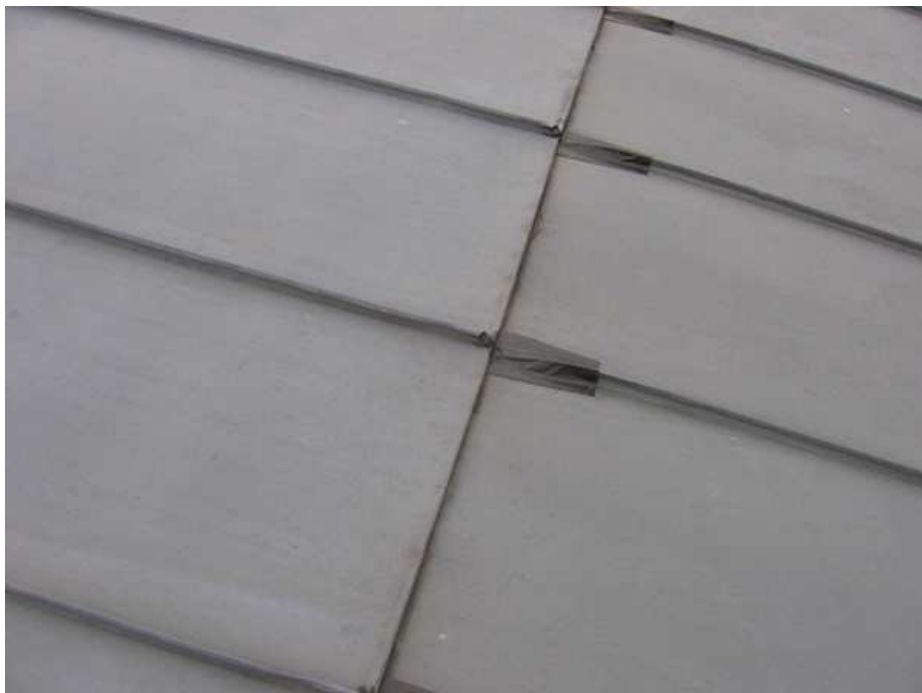
foto. widok istniejące łączenie arkuszy blachy w części łukowej dachu, widoczne reperowane żywicą i taśmami

Zaprojektowano wykonanie pokrycia dachu w częściach łukowych w podziale po części 2 arkusze blachy pokrycia o długości około 11 – 13mb. Połączenia arkuszy należy wykonać w 2 miejscach zgodnie ze sztuką dekarską tzw.: połączenie poprzeczne z paskiem włutowanym. Jest to sposób łączenia arkuszy blach dla dachów o pochyleniu większym niż 10°.

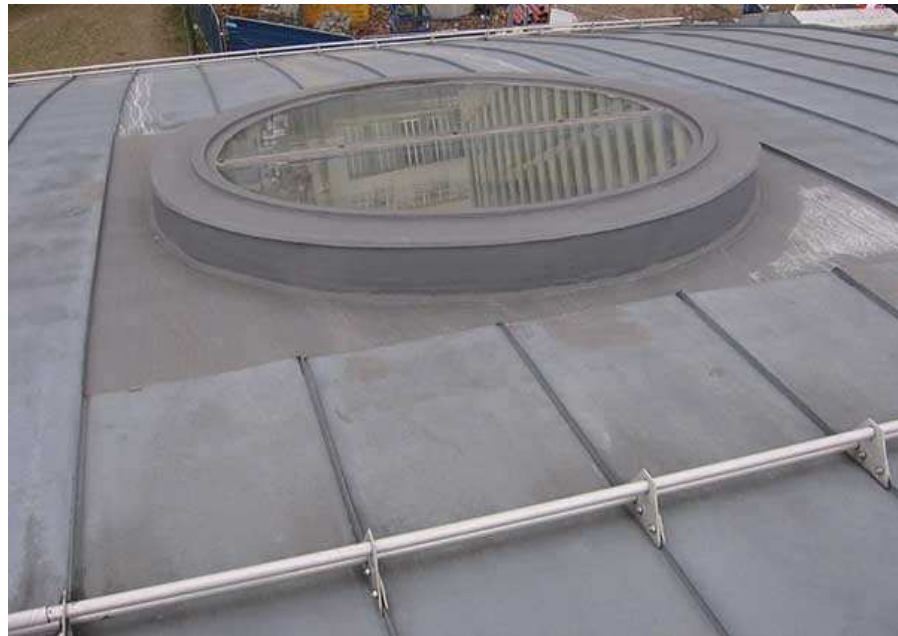
foto. widok istniejące okno w połaci łukowej dachu typu bulaj, widoczne reperowane żywicą.

Istniejące obróbki okien okrągłych należy wykonać jako obróbka kołnierzowa w postaci kołnierza wewnętrznego i zewnętrznego dopasowanego do istniejącego okna. Przed wykonaniem kołnierzy na warsztacie należy wykonać szablon do uzgodnienia na budowie wraz ze szczegółowym rozwiązaniem lutowania i elementów uszczelnienia.

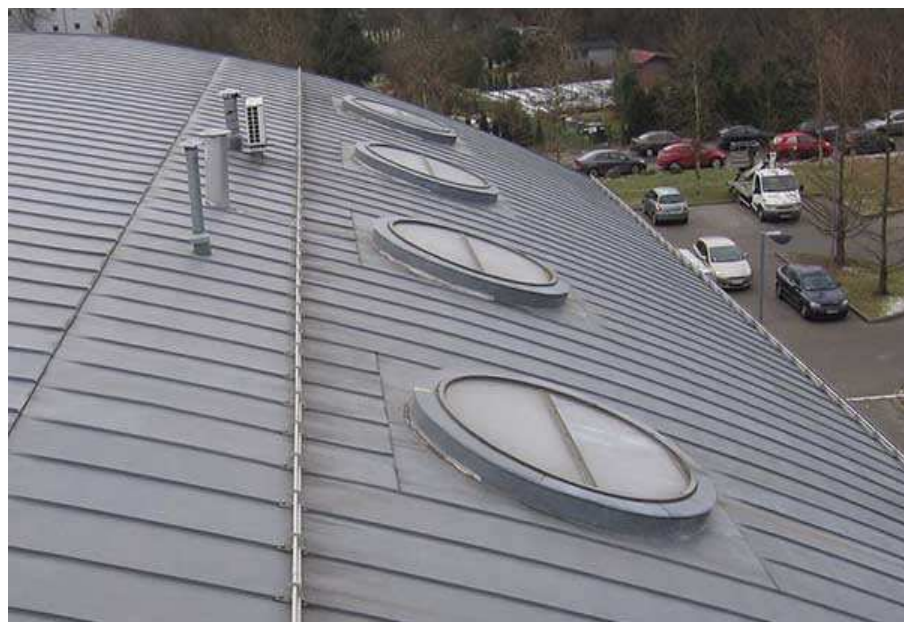
foto. widok istniejące okna w połaci łukowej dachu typu bulaj, kołnierze z blachy cynkowo-tytanowej bez tzw. przeciwsłupu

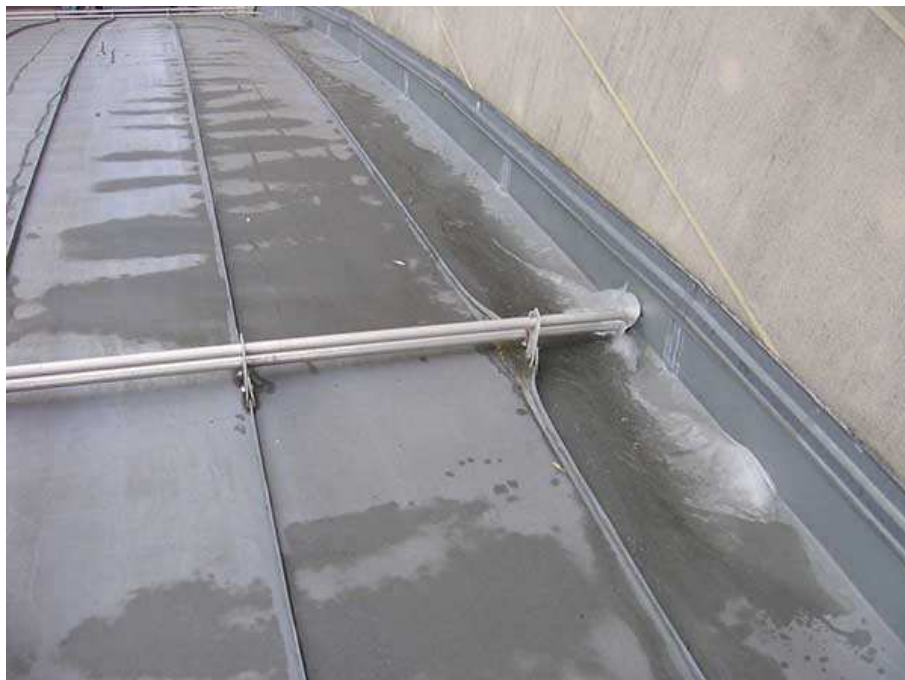
foto. widok istniejąca bariera śniegowa podwójna, uszkodzenie rąbka prawdopodobnie poprzez napór śniegu i oblodzenia

Zwiększono ilość barier do 3 ze względu na liczne odkształcenia i zerwania rąbków przy mocowaniu barier, co świadczy o ilości i sile naporu zsuwającego się śniegu.

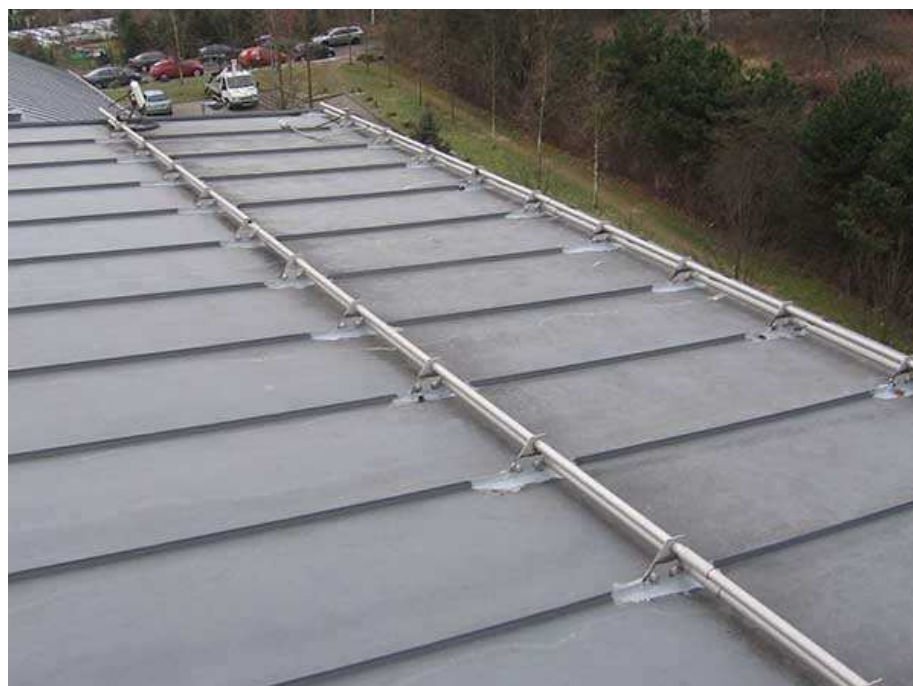
foto. widok istniejące bariery śniegowe podwójne, na dachu pulpitowym, wszystkie mocowania podklejone żywicą izolującą

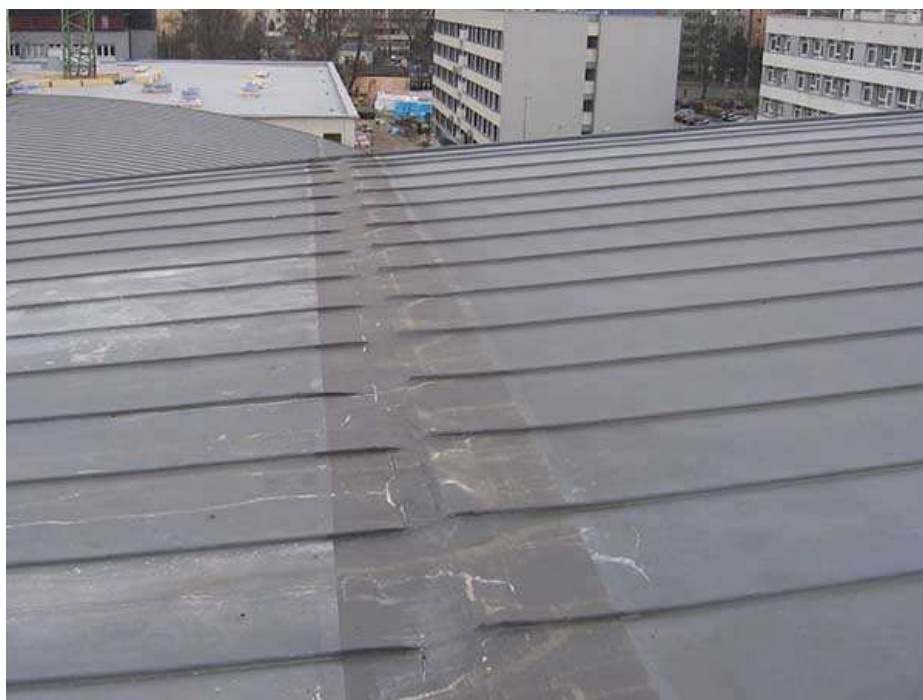
foto. widok istniejące łączenie arkuszy blachy w części pulpitowej dachu, reperowane żywicą, widoczne spękania masy reperującej

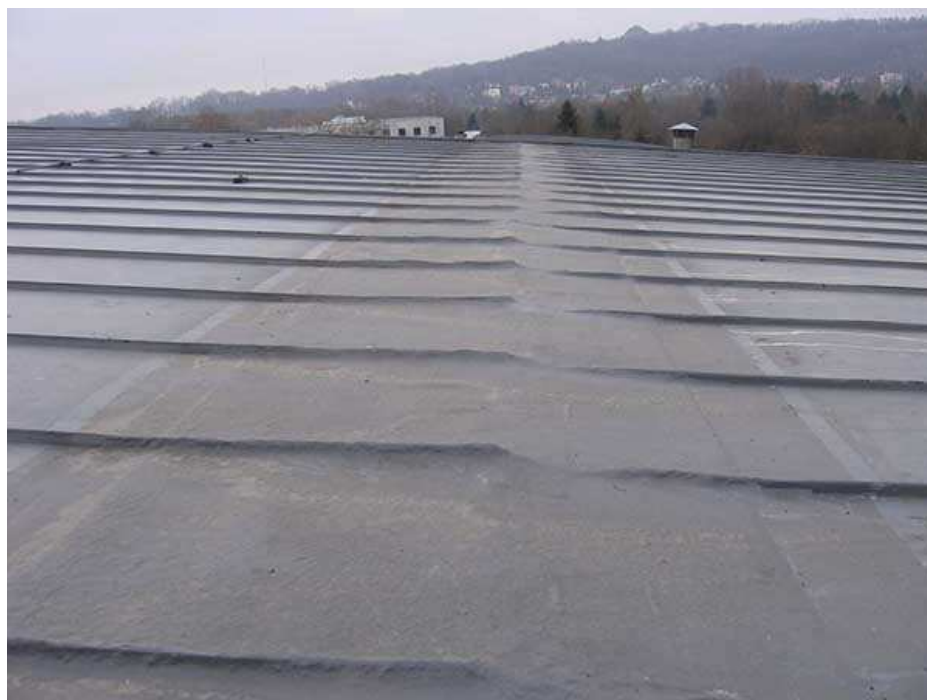
foto. widok istniejące łączenie arkuszy blachy w części pulpitowej dachu, reperowane żywicą

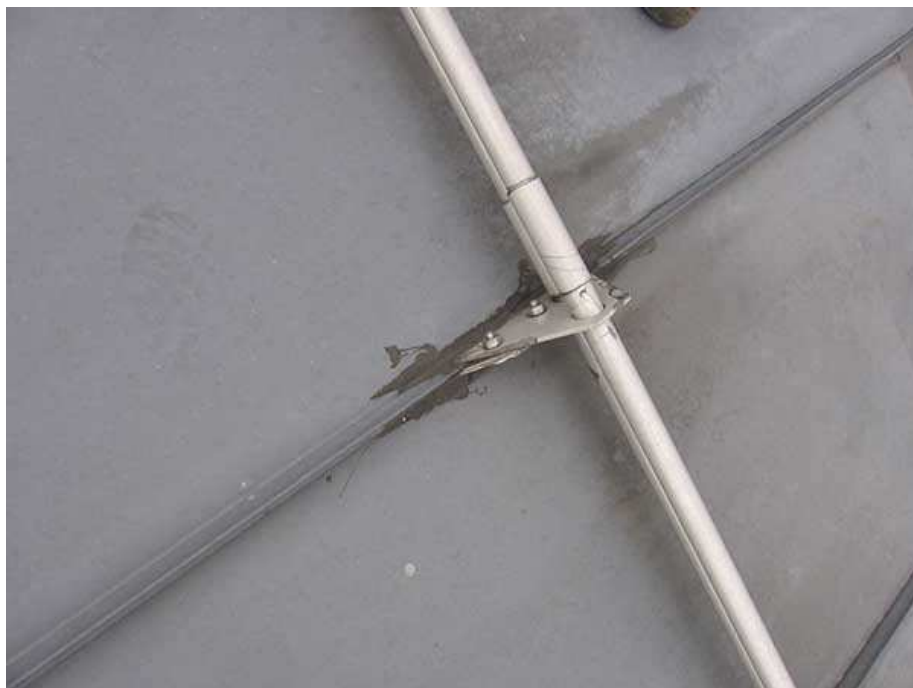
foto. widok istniejące mocowania bariery śniegowej podwójnej, na dachu łukowym, uszkodzone, pęknięta blacha pod rąbkiem zaklejona żywicą

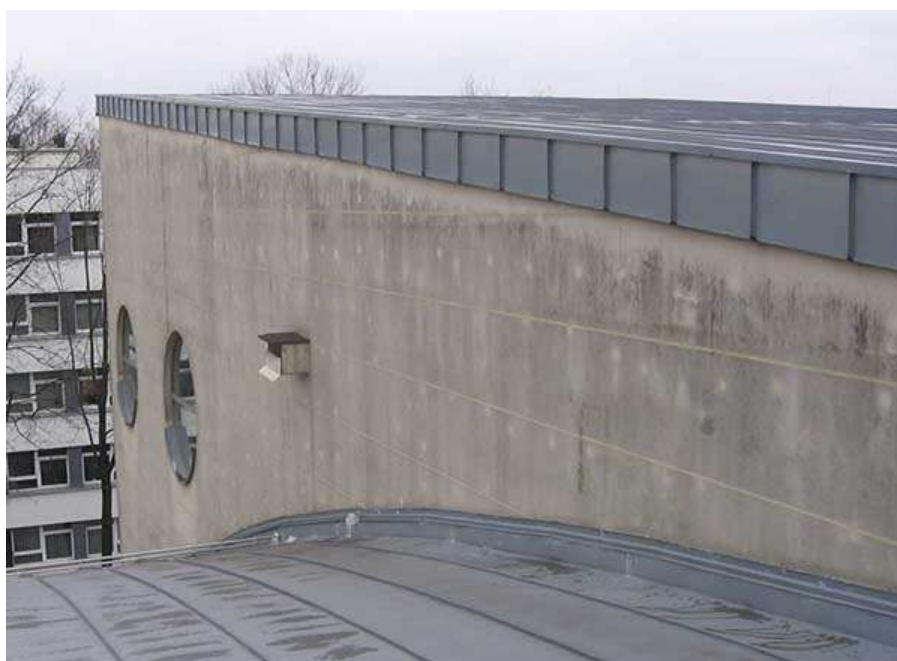
foto. widok istniejąca ściana boczna dachu zewnętrznego od strony północnej. Zanieczyszczony tynk, brudem, pyłem pleśniowym i częściowym zagrzybieniem. Należałoby oczyścić elewację, poddać dezynfekcji, zaimpregnować i pomalować farbą odporną na nasiąkliwość.

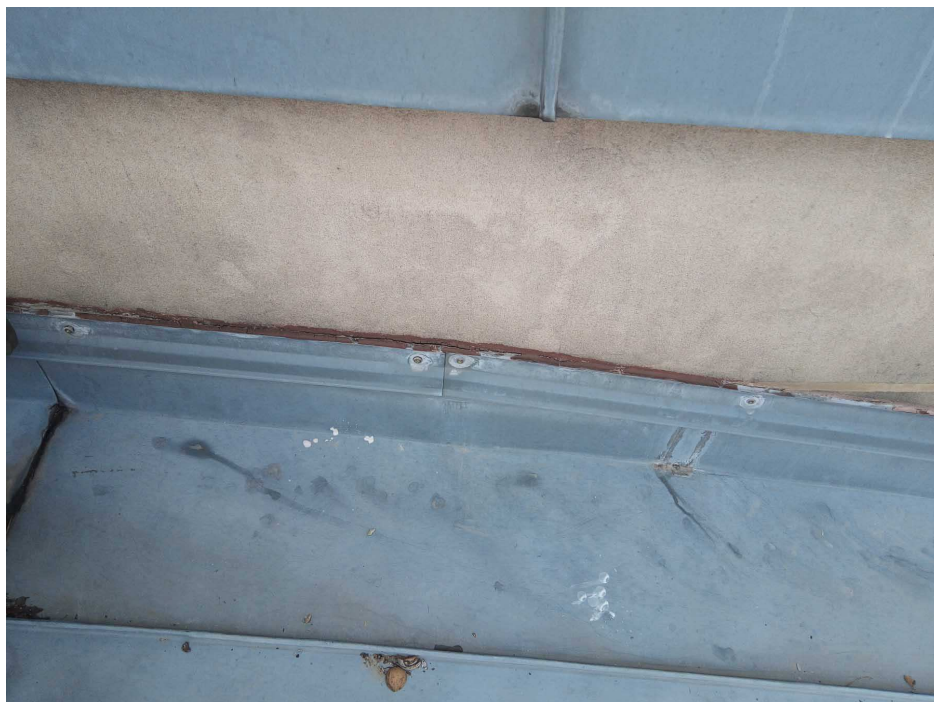
foto. widok istniejąca obróbka boczna – połączenie połaci łukowej z elewacją dachu pulpitowego. Źle zamocowana blacha, niedopuszczalne wkręty zewnętrzne, uszczelnienie styku żywicą.

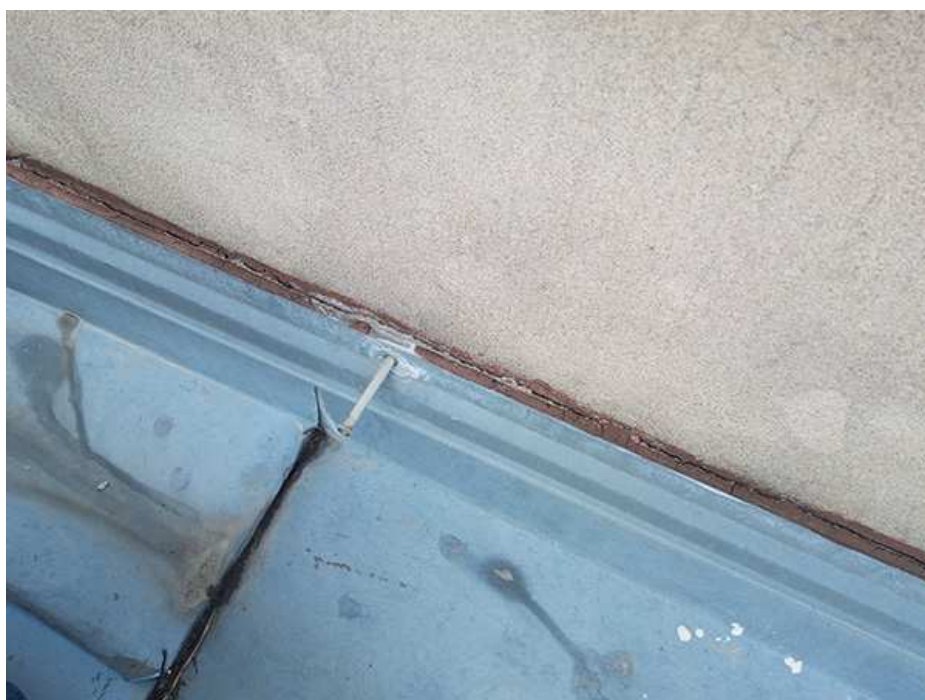
foto. widok istniejąca obróbka boczna – połączenie połaci łukowej z elewacją dachu pulpitowego. Źle zamocowana blacha, niedopuszczalne luźne wkręty zewnętrzne, spękane uszczelnienie styku żywicą.

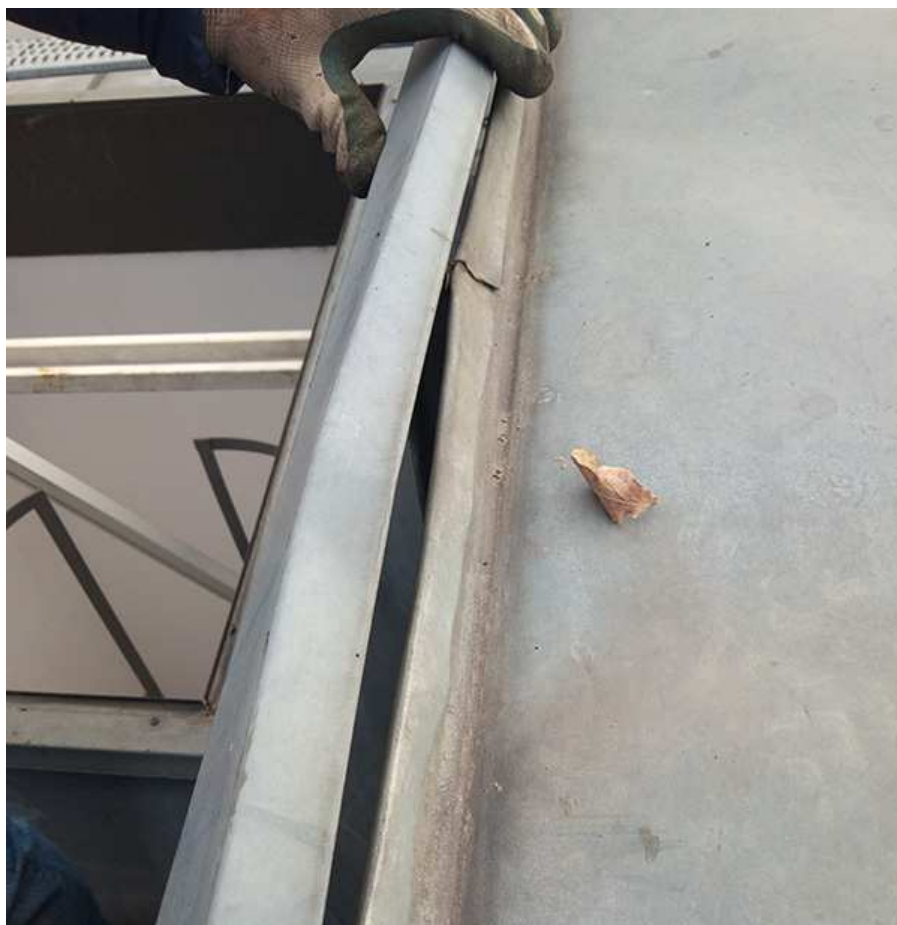
foto. widok istniejąca obróbka boczna – wiatrownica boczna dachu pulpitowego. Złe zamocowanie blachy wiatrownicy, brak elementów usztywniających.

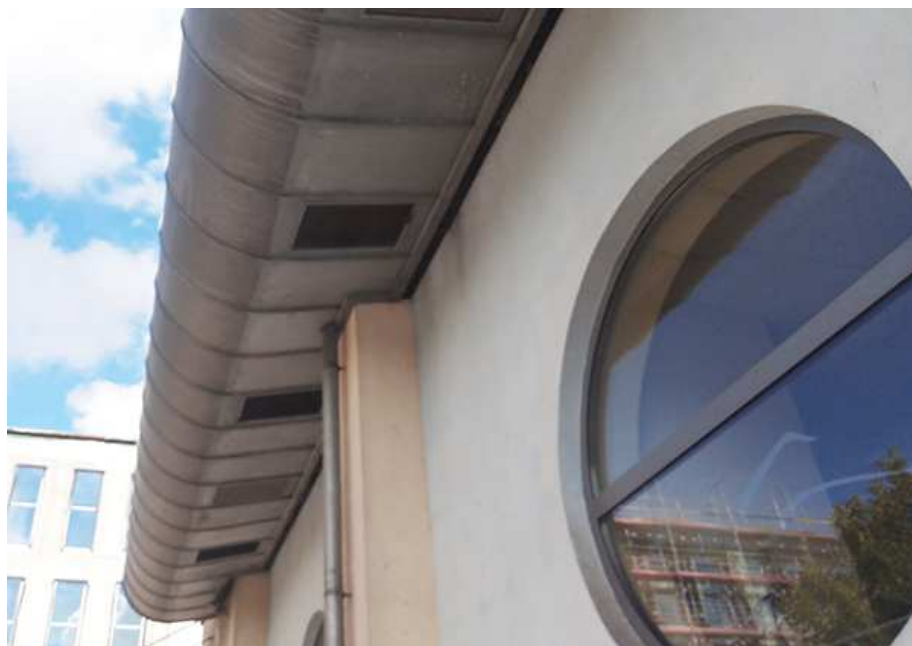
foto. widok istniejące wyoblenie okapu w miejscu z kratami wentylacyjnymi.

W części wyoblenia elewacji zachodniej od lewej strony wejścia głównego znajduje się 12 kratki wentylacyjnych wielkości około 40x70cm. Jeżeli są wykorzystywane do nawiewu lub wywiewu powietrza dla wentylacji jakiś pomieszczeń w obiekcie należy je wymienić na nowe, uszczelnić połączenia, osadzić w miejscach zbliżonych jak istniejące. Jako referencyjne przedstawia się kratki – czerpnie lub wyrzutnie ściennie ze stałymi kierownicami np.: CWP firmy Smay z siatką przeciw ptakom i owadom. Przewidzieć należy mocowanie i uszczelnienie nowej kratki z ew. istniejącym kanałem wentylacyjnym. Rozwiązanie uzgodnić na budowie.

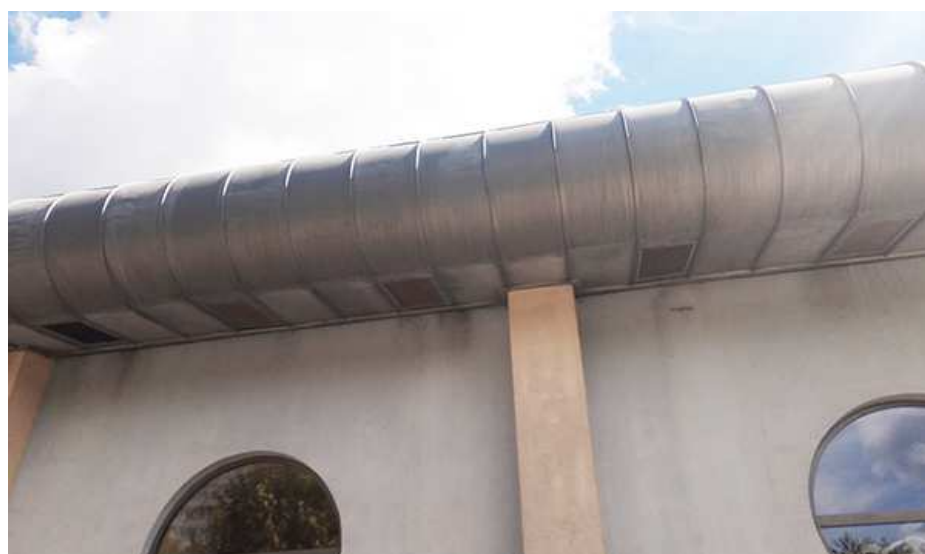
foto. widok istniejące wyoblenie okapu w miejscu z kratami wentylacyjnymi. Widoczne zanieczyszczenia w miejscu skapywania wody opadowej, oraz na ścianach.

Aby wyeliminować w/w nieprawidłowości zaleca się wykonać wyoblenia z 2 arkuszy blachy łączonej w miejscu przed miejscem naturalnego skapywania wody w postaci okapnika. W ten sposób woda będzie skapywała odcinała się we wskazanym miejscu, nie będzie zabrudzeń oraz podciągania do elewacji.

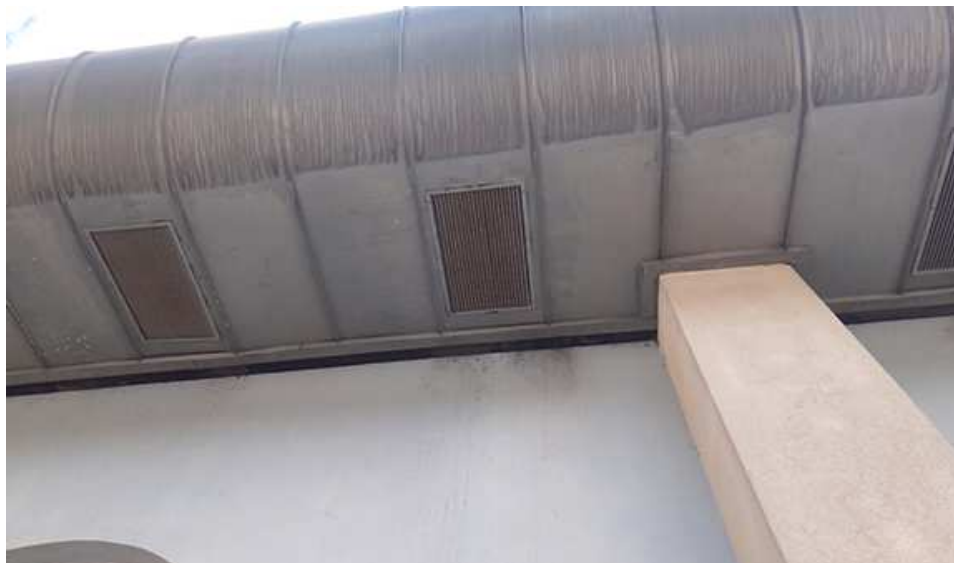
foto. widok istniejące wyoblenie okapu w miejscu z kratami wentylacyjnymi.

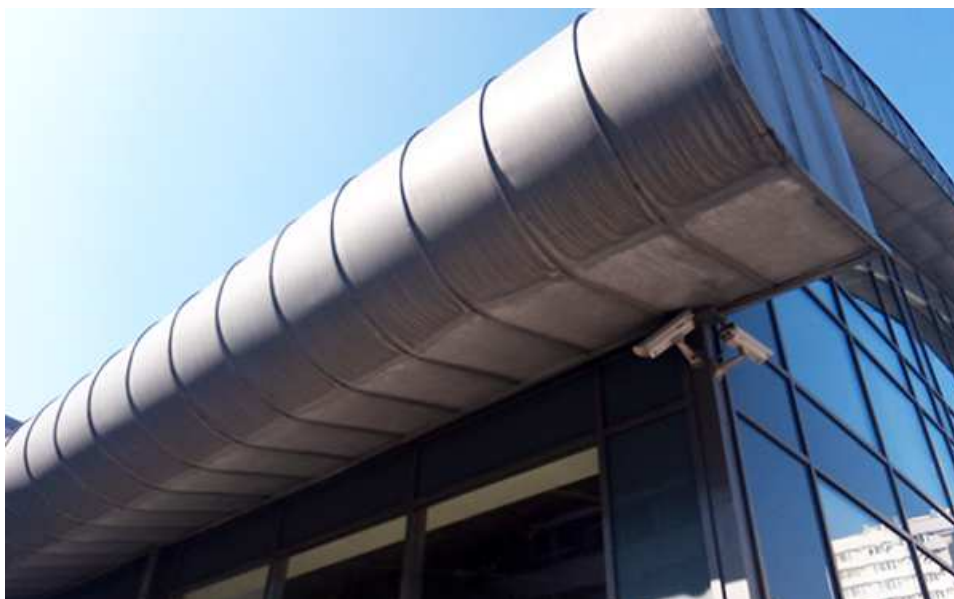
foto. widok istniejące wyoblenie okapu od strony wschodniej. Widoczne wgniecenia arkuszy, nierówny montaż.

Wyoblenia okapu dachu, należy wykonać od nowa, po rozebraniu istniejącej blachy pokrywającej. Ze względu na widoczne nierówności łuków okapu i zapisy w projekcie bazowym istnieje prawdopodobieństwo, iż nie zostało wykonane prawidłowo deskowanie pod blachę. Projekt zakładał mocowanie płyty OSB grubości 8mm, do konstrukcji wsporczej. Taka grubość płyty jest zbyt mała dla prawidłowego zakotwienia klipsów, łapek systemowych mocujących arkusze blachy. Istniejące elementy konstrukcji okapu należy, zabezpieczyć przeciwwgrzybicznie i przeciwpożarowo do stopnia Bs2, d0 niezapalne np.: preparatem Fobos M-4 lub równoważnym. Należy przewidzieć ew uzupełnienia i naprawy konstrukcji drewnianej, wykonanie dobić w celu wykształcenia poprawnych owali dla wykonania deskowań.

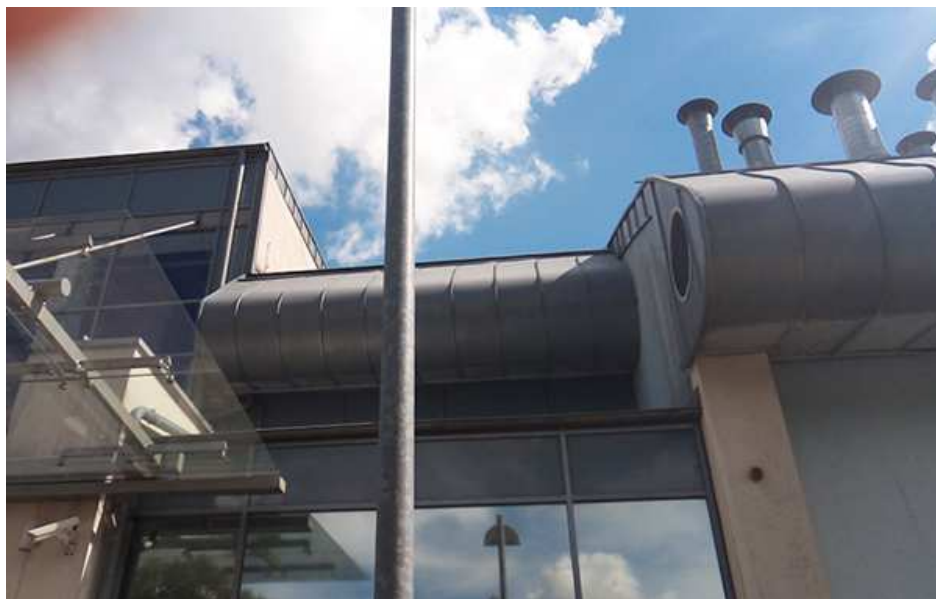
foto. widok istniejące wyoblenia okapów z prawej strony wejścia głównego.

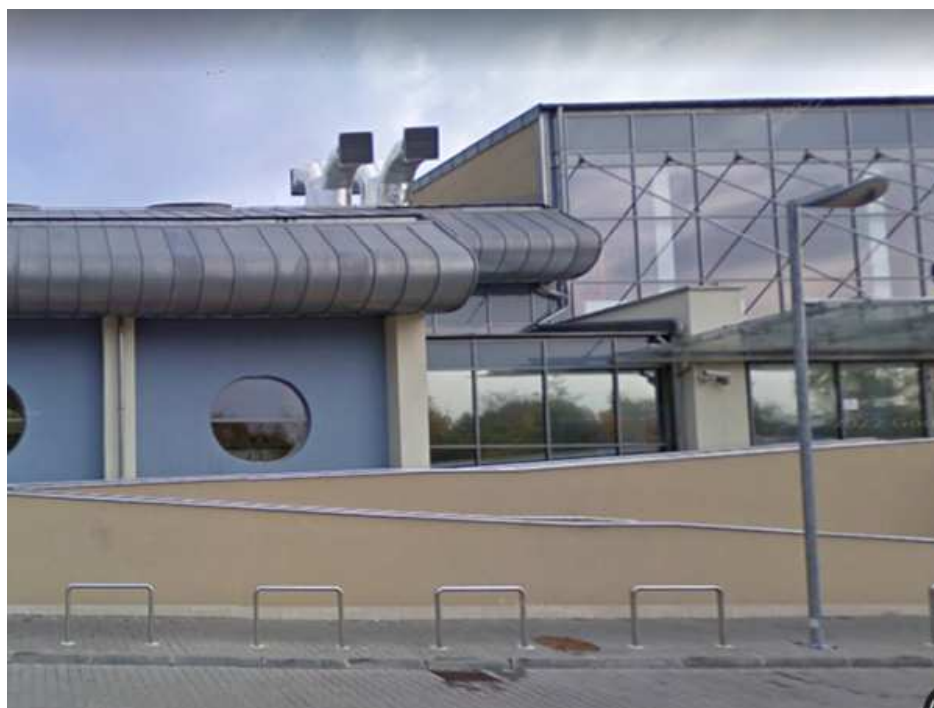
foto. widok istniejące wyoblenia okapów z lewej strony wejścia głównego.
