## EKSPERTYZA TECHNICZNA

### dotycząca stanu ochrony przeciwpożarowej

**Akademia Górniczo - Hutnicza im. Stanisława Staszica w Krakowie**

**Budynek C4**

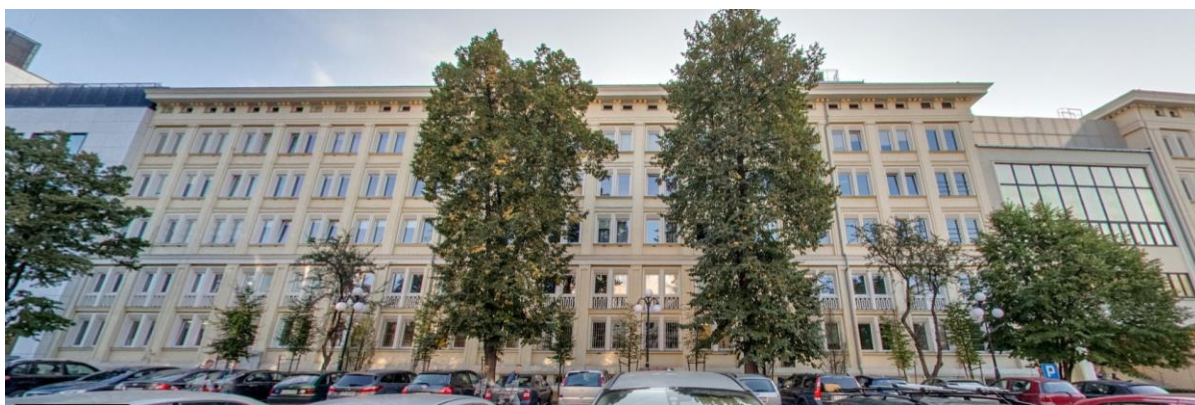
Pomiędzy budynkiem a drogą pożarową występują drzewa o wysokości ponad 3 m, które mogą uniemożliwiać dostęp do elewacji budynku za pomocą podnośników i drabin mechanicznych, co jest niezgodne z par. 12 ust. 2 „R.W.D.,,,.

Zdjęcie nr 8 Widok od strony zachodniej – drzewa przed budynkiem
